ANALISA KEGAGALAN *POLISHED ROD* PADA POMPA ANGGUK

FAILURE ANALYSIS OF *POLISHED ROD* IN SUCKER ROD PUMP

Eka Febriyanti, Amin Suhadi, Laili Novita Sari

Balai Besar Teknologi Kekuatan Struktur (B2TKS) – BPPT
Kawasan Puspitek Serpong Tangerang 15314
e-mail : eka.febriyanti@bppt.go.id, amin.suhadi@bppt.go.id, laili.novita@bppt.go.id

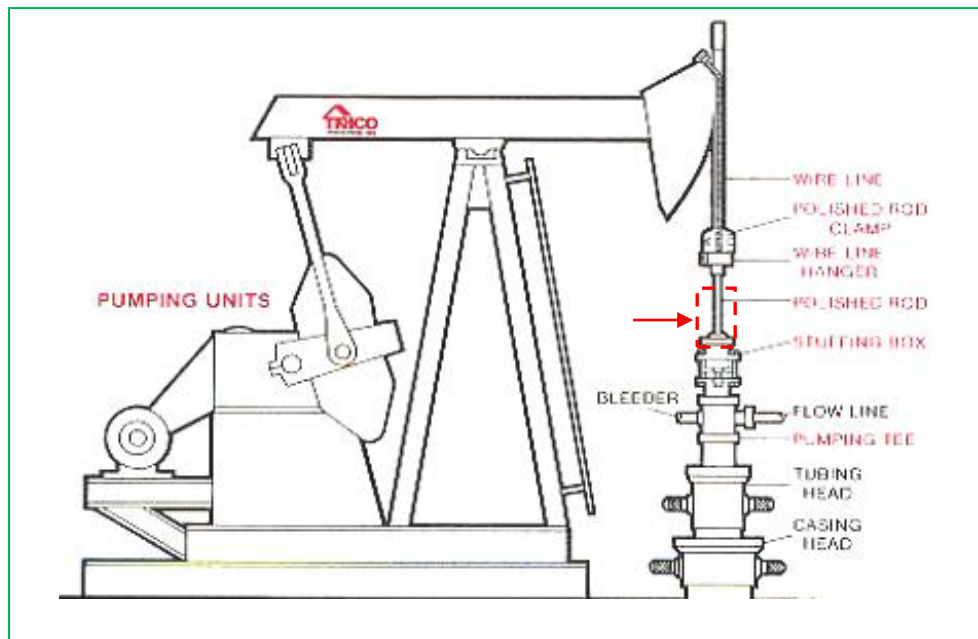
Material yang digunakan dalam penelitian ini adalah adalah *polished rod* yang mengalami patah pada posisi sedikit di bawah *hanger* (kotak bergaris putus-putus di Gambar 2).

Gambar 2.
Diagram Pompa Angguk (*sucker rod*) Penyelesaian Sumur Area XXX dan Posisi *Polished Rod* Ø 31,75 mm pada kondisi terpasang.

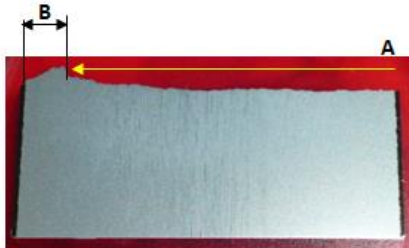
Gambar 15.

Sampel Metalografi potongan memanjang *polished rod*

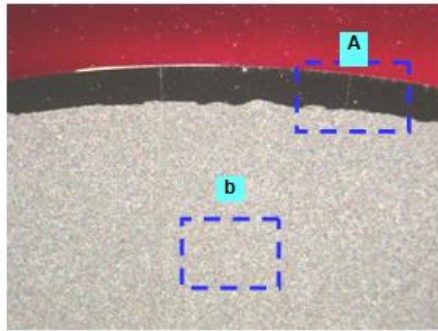
Gambar 19. Sampel Metalografi potongan melintang *Polished Rod*

Sedangkan pada potongan melintang *polished rod* (Gambar 19) menunjukkan adanya cacat porositas dan retak pada daerah *coating layer* (Gambar 20). Retak yang muncul pada potongan melintang *polished rod* berada pada sisi dalam daerah *coating layer*. Struktur mikro untuk daerah inti potongan melintang *polished rod* kode putih berupa ferit (daerah terang)-perlit (daerah gelap), bainit, dan martensit (Gambar 21).

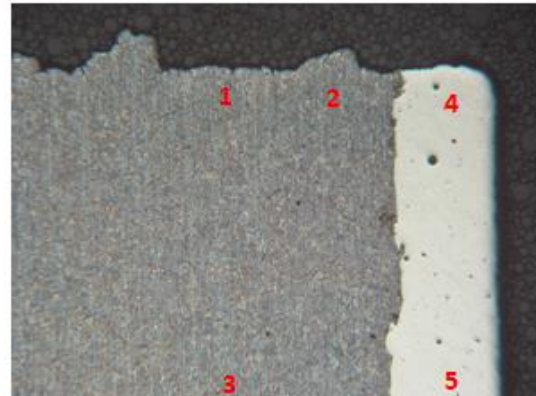
Gambar 22. Sampel Uji Kekerasan *Polished Rod*

Hasil uji kekerasan *polished rod* dapat dilihat pada Tabel 2 serta lokasi pengambilan nilai kekerasan dapat dilihat Gambar 22.

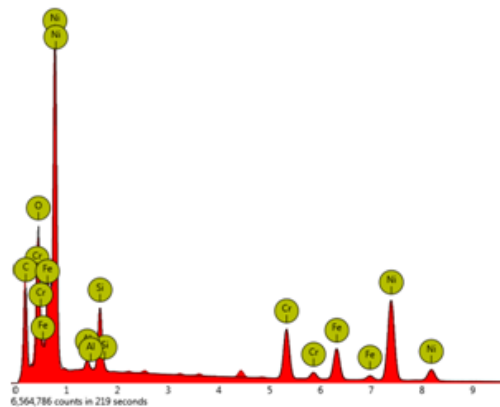
Gambar 24.
Hasil Spektrum EDS dari daerah patahan *Polished Rod*
