REPOSISI PIPA TRANSFER LINE FLARE STACK DENGAN ALAT ROLL GESER DAN METODE PENARIKAN

REPOSITION OF PIPE TRANSFER LINE FLARE STACK WITH ROLL SHEAR TOOL AND WITHDRAWAL METHOD

Sulardi

Program Studi Teknik Sipil Universitas Tridharma, Jln.A.W Syahrani No.7, Balikpapan
Email : Sulardikm61@yahoo.com

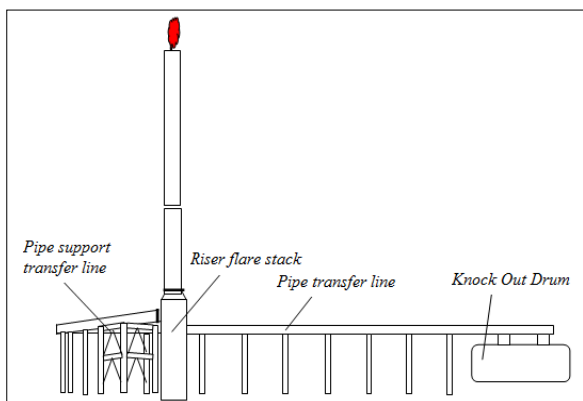
Gambar 1. Komponen Konstruksi *Flare Stack*

Flare stack terdiri dari tiga komponen alat utama yaitu *knock out drum (KOD)*, *pipa transfer line* dan *riser flare stack* sebagaimana ditunjukkan pada Gambar 1. Salah satu bagian yang tidak terpisahkan dari peralatan *flare stack* adalah *pipa transfer line* yang berfungsi untuk mentransfer *off gas* dari seluruh unit kilang dan mengalirkannya secara natural ke *flare stack* untuk dibakar [3,4].
