Analisa Kegagalan Pipa *Desuperheater Spray* pada Pembangkit Listrik Tenaga Uap Unit 4 PT. PJB UP. Gresik

Niko Adi Lukito, Mas Irfan P. Hidayat, Haniffudin N.

Jurusan Teknik Material dan Metalurgi, Fakultas Teknologi Industri, Institut Teknologi Sepuluh Nopember (ITS)

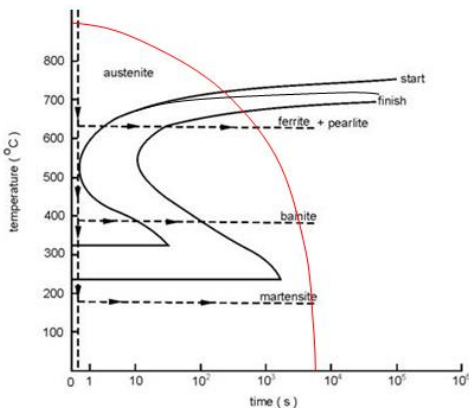
Gambar 12 Continuous Cooling Transformation Diagram

Pada Gambar 11 tampak struktur mikro daerah las yang diamati dengan mikroskop optik pada perbesaran 50 kali, terdiri dari *acicular ferrite* dan *grain boundary ferrite*. Ferit batas butir yang terbentuk kecil dan memanjang dan ferit acicular berupa bilah-bilah yang menyilang dan berbutir lembut. Struktur *acicular ferrite* inilah yang diharapkan dari setiap proses pengelasan, karena struktur ini sebagai *interlocking structure* yang mampu menghambat laju perambatan retak. Keuletan dan ketangguhan logam las akan meningkat jika struktur mikro yang terbentuk berupa *acicular ferrite*. Jika dilihat pada diagram tranformasi menunjukkan bahwa pada daerah logam las mengalami pendinginan sedang.
