## Analisa Kerusakan Pipa *Boiler Supercritical*

Mochamad Nanchy Chudhoifah<sup>1,a)</sup>, Dwita Suastiyanti<sup>2,b)</sup>, Pathya Rupajati<sup>3,c)</sup>

<sup>1</sup>PT. Bhimasena Power Indonesia PLTU 2x1000 MW,  
Jl. Raya Bakalan-Ujungnegoro Km. 5, Kecamatan Kandeman, Kabupaten Batang, Jawa Tengah, Indonesia, 51261

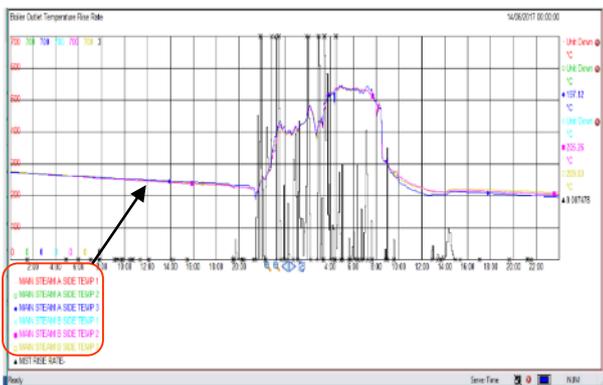
Pengoperasian boiler dilakukan setelah ada perbaikan di jaringan 500 kV. Peralatan yang dioperasikan pertama adalah Air & Gas System yaitu untuk membuang gas-gas yang mudah terbakar didalam boiler, yaitu dengan mengatur aliran udara dan kevacuman didalam boiler. Kenaikan temperatur di Superheater rata-rata +1,16 °C/min dan di Final Superheater metal rata-rata +1°C/min. Bahan bakar batu bara digunakan untuk menggantikan Solar. Pergantian bahan bakar ini menyebabkan kenaikan rata-rata temperatur di Final Superheater metal yaitu +3,36 °C/min (tertinggi 5 °C/min). Grafik boiler start up ditunjukkan pada Gambar 3.

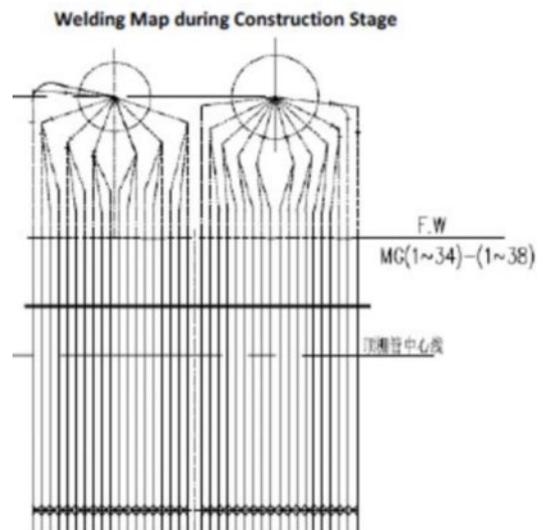
Lokasi pemeriksaan berada di Boiler area Final Superheater. Tujuan pemeriksaan ini adalah untuk mengidentifikasi pipa-pipa yang rusak dan untuk rencana pergantian yang akan dilakukan. Pemetaan pipa Final Superheater ditunjukkan pada Gambar 6.

**Gambar 6.** Identifikasi Pipa Boiler di Area Final Superheater.

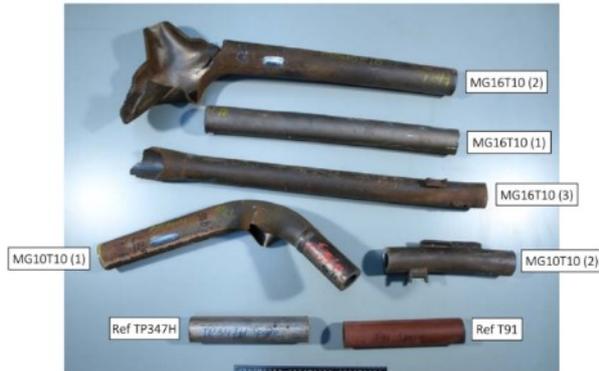
**Gambar 10.** Pandangan Pipa yang rusak dan Pipa Referensi

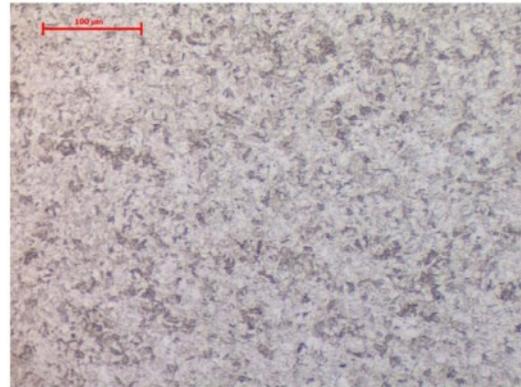
Bahan umum yang jauh dari fraktur menunjukkan bukti struktur *tempered martensite* halus terdegradasi

dengan *void creep* terisolasi. Contohnya ditunjukkan pada Gambar 19.

**Gambar 19.** Logam Dasar Referensi T91. Logam Dasar Memiliki Struktur Martensit *Tempered* Halus.

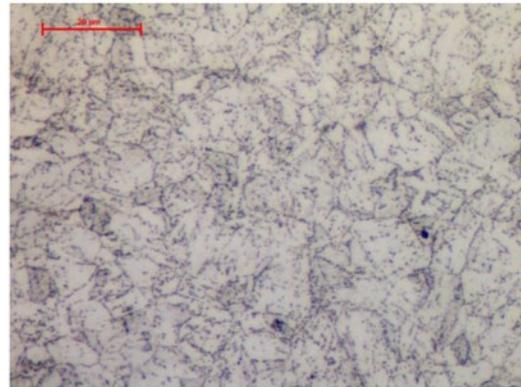
**Gambar 20.** Perbesaran Yang Lebih Tinggi Dari Gambar 19, Logam Dasar Memiliki Struktur Martensit *Tempered* Halus.

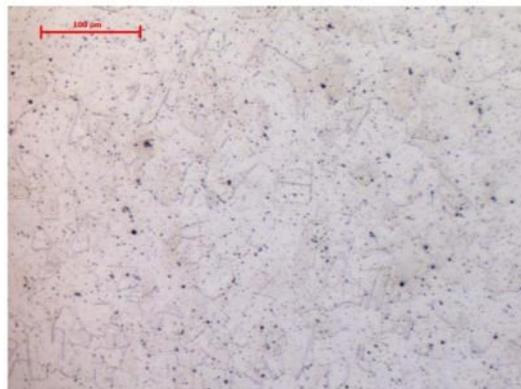
**Gambar 21.** Logam Dasar Dari Referensi TP347H. Logam Dasar Memiliki Struktur Austenitik Dengan Kembar Anil Dan Sedikit Presipitasi Karbida.
