BANJIR BANDANG DI ALASMALANG BANYUWANGI DAN ALTERNATIF PENANGANANNYA

(*Flash flood at Alasmalang Banyuwangi and alternatives for its completion*)

Rokhmat Hidayat¹ dan Jati Iswardoyo¹

¹Balai Litbang Sabo, Puslitbang SDA, Balitbang PUPR

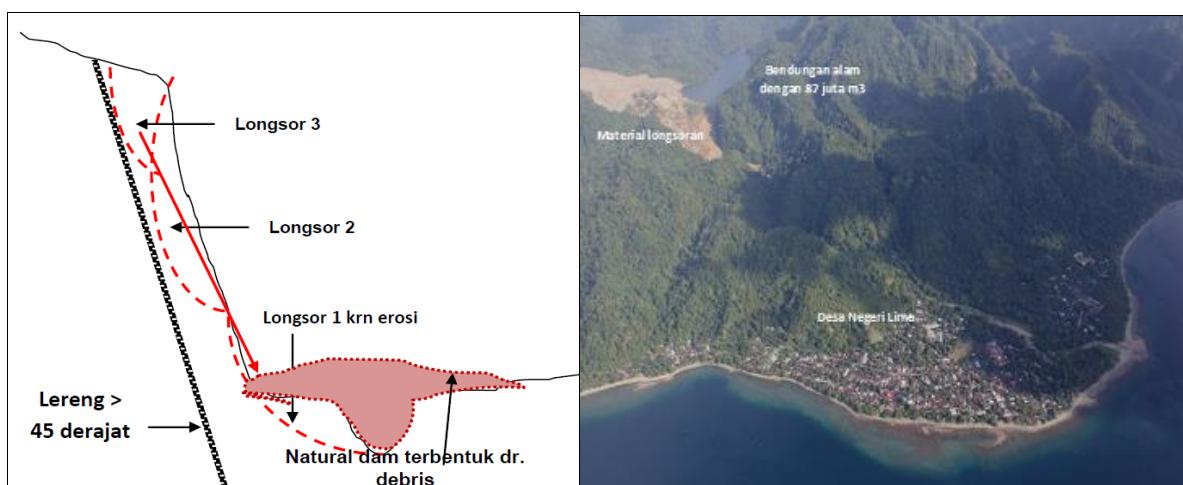
Gambar (figure) 4. Kiri, ilustrasi proses pembentukan bendung alam. Kanan, contoh bendung alam di Way Ela, Maluku (Left, natural dam forming process. Right, way ela natural dam molucca).

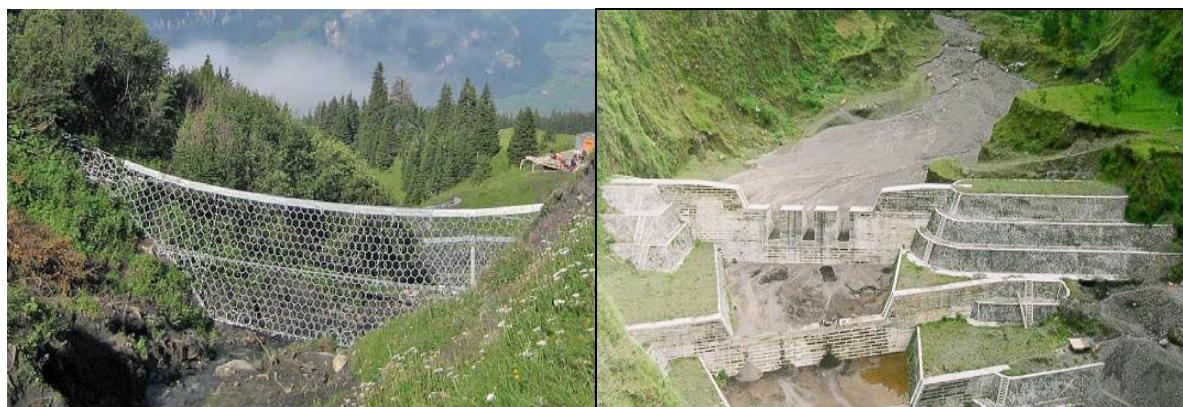
Gambar (Figure) 8. Contoh bangunan pengendali sedimen. Kiri tipe ringnet, kanan sabodam tipe terbuka
(Sample of sediment control building. Left, ringnet barrier type. Right, open sabodam)

Gambar 8 menunjukkan dua tipe bangunan sabodam yaitu tipe *Ring Net* (jaring baja) dan bangunan beton tipe terbuka. Balai Litbang Sabo sudah melakukan penelitian membangun sabodam tipe *Ring Net* di Lumajang. Tipe ini mempunyai kelebihan proses pembangunan yang cepat dan material pasir dapat terangkut dengan sendirinya oleh banjir sungai. Sabodam beton merupakan bangunan konvensional yang saat ini paling banyak digunakan.
