FENOMENA FATIK PADA BAUT PENYEBAB KERUSAKAN PISTON MESIN DIESEL SUATU UNIT ALAT BERAT BULDOZER

FATIGUE PHENOMENON CAUSE OF BOLT FAILURE AT PISTON ENGINE BULLDOZER HEAVY EQUIPMENT

Eka Febriyanti

Balai Besar Teknologi Kekuatan Struktur, Badan Pengkajian dan Penerapan Teknologi PUSPIPTEK Serpong, Tangerang Selatan Email : <u>Eka.Ndut@gmail.com</u>

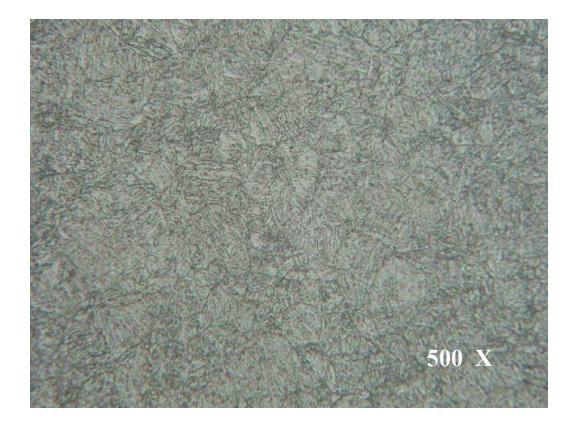
Pemeriksaan struktur mikro dilakukan pada penampang baut *new*, baut *redo* yang tidak patah, dan baut *redo* yang patah. Hasil pemeriksaan menunjukkan bahwa mikrostruktur ketiga baut tersebut masing-masing berupa matrix martensite temper, seperti yang terlihat pada Gambar 13-18.

Gambar 13. Mikrostruktur baut *new* terdiri atas matrix martensite temper. Perbesaran : 500 x. Etsa : nital 2 %

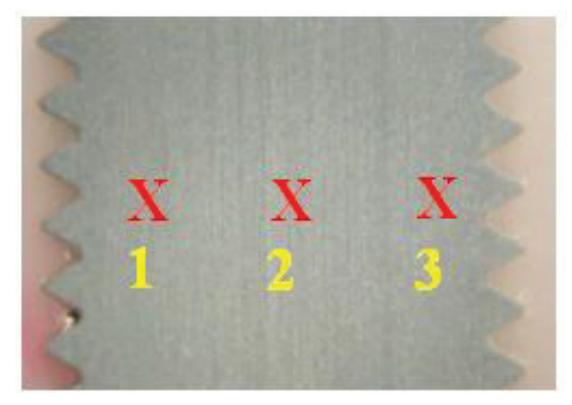
Dari hasil pengujian kekerasan pada sampel material baut *new, redo* yang tidak patah, dan *redo* yang patah menunjukkan bahwa nilai kekerasan masing-masing material berkisar antara 336 - 345 HV, 347 - 362 HV, dan 347 - 352 HV. Hal ini menunjukkan kesesuaian terhadap nilai kekerasan mikrostruktur martensite temper.

Gambar 19. Lokasi pengujian kekerasan material baut *new* (Tanda X).

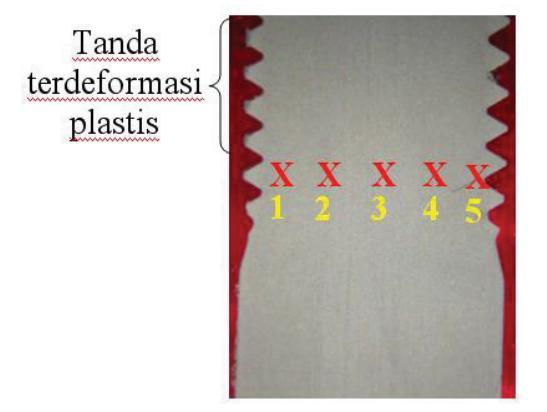
Gambar 20. Lokasi pengujian kekerasan material baut *redo* yang tidak patah (Tanda X)

No.	Kekerasan (HV)		
1	359		
2	353		
3	347		
4	347		
5	362		
Rata-rata	353

- Retak berada pada sisi permukaan luar baut (Gambar 7-8, Gambar 15, dan Gambar 17)
- Kerusakan / perpatahan baut dimulai pada sisi permukaan luar baut yang mengalami deformasi plastis (Gambar 9, Gambar 20-21)
- Terdapat cacat material berupa inklusi MnS seperti yang terlihat pada Gambar 15-16 dan 18 dan oksida MnO seperti yang terlihat pada Gambar 16 dan Gambar 18
- Terdapat striasi pada permukaan patáhan seperti yang terlihat pada Gambar 22
- Tidak terdapat indikasi failure akibat kerusakan lain seperti korosi ataupun *overheating*
