# ANALISA GANGGUAN SUTM 20 KV PENYULANG SENGGIRING 3 DI PT. PLN (PERSERO) AREA PONTIANAK

**Asnawi<sup>1</sup>, Dr. Ir. H.M. Iqbal Arsyad<sup>2</sup>, MT. Ir. Junaidi, M.Sc<sup>3</sup>**

<sup>1</sup>Mahasiswa Teknik Elektro, <sup>2,3</sup>Dosen Teknik Elektro,  
Program Studi Teknik Elektro Jurusan Teknik Elektro  
Fakultas Teknik Universitas Tanjungpura  
Email : [asnawi.wkb@gmail.com](mailto:asnawi.wkb@gmail.com)

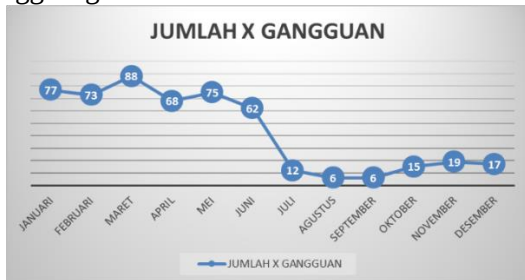
Tabel 3. Grafik Rekap Gangguan Penyulang Senggiring 3 Tahun 2016

Dari Tabel 3. ini didapat bahwa jumlah gangguan yang terjadi pada penyulang senggiring 3 tersebut mengalami penurunan yang cukup drastis selama tiap bulannya setelah dilakukan perbaikan baik peremajaan peralatan dan pemeliharaan jaringan distribusi.
