Identifikasi Hazard dari Hasil Data *Free Span* pada Jalur Pipa Bawah Laut Lapangan Bekapai Menggunakan Data *Multibeam Echosounder* dan *Side Scan Sonar*

MUHAMMAD BIANA RAVENSKA, NI MADE RAI RATIH CAHYA PERBANI

Jurusan Teknik Geodesi
FTSP - Institut Teknologi Nasional, Bandung
Email: *ravenskabiana@yahoo.com*

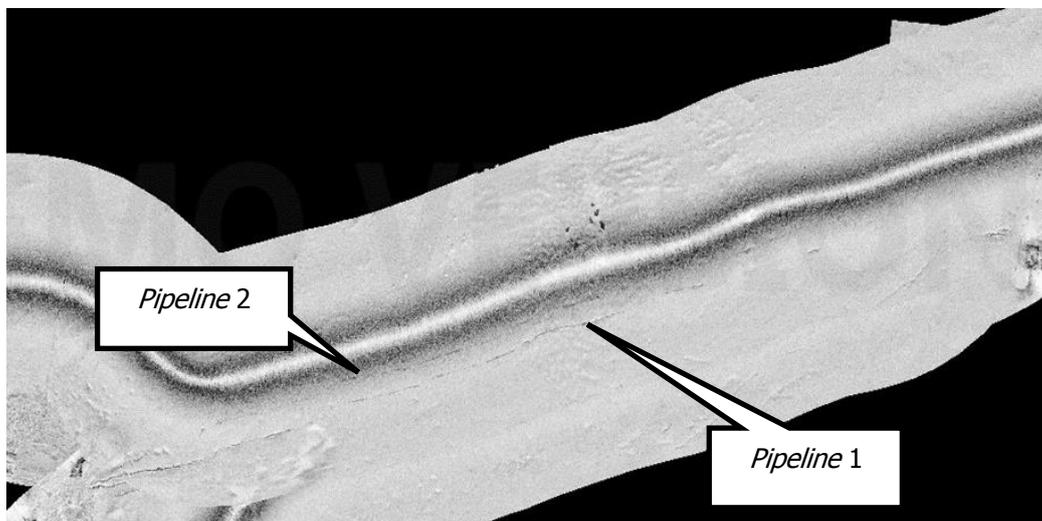
Gambar 5. Pipeline 1 dan pipeline 2

Objek-objek yang terdapat pada lokasi penelitian yaitu, *pipeline* dan *anchor*. Terdapat lima *pipeline* dan satu *anchor* pada lokasi penelitian. Untuk mengidentifikasi *hazard* berupa *free span* pada pipa bawah laut hanya akan digunakan *Pipeline 1* dan *Pipeline 2* sebagai sampel penelitian karena memiliki tingkat derajat kehitaman sangat kuat untuk diinterpretasikan objek pipa. Hal ini juga didukung oleh bentuk dan ukurannya yang menyatakan objek yang diinterpretasi adalah pipa seperti dapat dilihat pada Gambar 5, sementara pada *Pipeline 3*, *4*, dan *5* tidak dijadikan sampel penelitian ini karena memiliki tingkat derajat kehitaman bayangan yang lemah dan adanya *sand scouring* yang terjadi sehingga akan menyebabkan hasil interpretasi menjadi tidak akurat.

Hasil interpretasi yang kurang baik kemungkinan dapat disebabkan oleh beberapa hal seperti kurangnya data *sub-bottom profiler* dan juga data *crossline side scan sonar* pada saat

pengambilan data *side scan sonar*. Pasang surut juga dapat mempengaruhi *towfish* pada saat perekaman yang membuat *towfish* tidak stabil pada posisi yang seharusnya.
