**ANALISIS PENYIMPANGAN NILAI KONDISI AWAL FLUX NETRON
HASIL BACA KANAL DAYA NLW2 PADA SIK REAKTOR NUKLIR KARTINI**

A DEVIATION ANALYSIS OF INITIAL VALUE OF NEUTRON FLUX READING BY POWER CHANNEL NLW2 IN THE I&C KARTINI NUCLEAR REACTOR. Maintenance in an instrumentation system comprises activities to prevent and repair any damage or interference to the system including its components as well as efforts to extend the life time. This paper will show a case of an instrumentation & control (I&C) repair for the Kartini nuclear reactor which has a deviation in reading its neutron flux value through its power channel logarithmic NLW2 device during its initial condition operation. The repair is begun by troubleshooting to find out the SRRU (Smallest Replaceable Repairable Unit) which is the initial cause of the deviation. The troubleshooting strategy is begun by determining some possible routes, where each route is divided into several troubleshooting segments. If the SRRU is not found in a chosen route, the troubleshooting is carried out to other routes segment by segment until the SRRU is found. From the troubleshooting done, it was found that the shielding cable leading to the pre-amp o

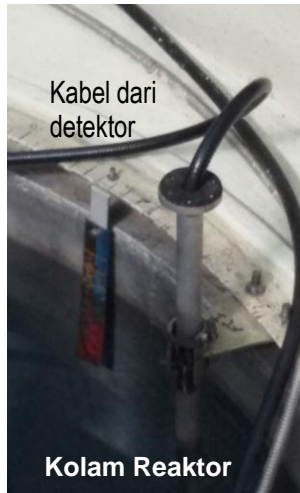
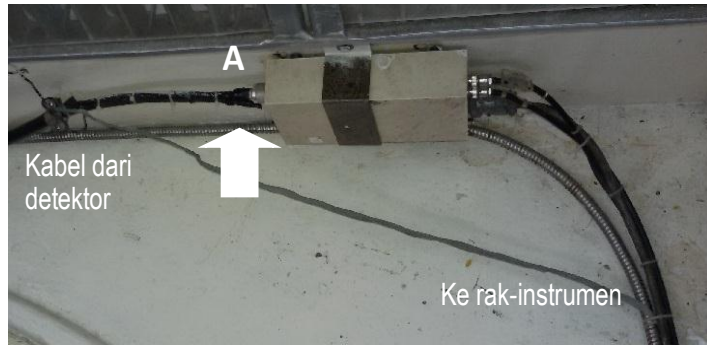
Gambar 6. Titik A.adalah konektor ke Pre-Amp.

II. Pemeriksaan Detektor beserta transmisinya. Dalam segmen ini seharusnya melepas detektor, sehingga alat-ukur tanpa sumber sinyal tetapi kabel tetap melekat ke bagian input alat-ukur. Tindakan ini untuk melokalisir keberadaan SRRU apakah berada di detektor atau di kabel saluran transmisinya atau di Pre-Amp. Akan tetapi detektor berada di dalam kolam, maka pelacakan pada segmen-II ini dimulai dari melepas konektor / sambungan pada input Pre-Amp, yaitu titik A pada Gambar 6.b. Terlihat bahwa alat-ukur menunjukkan angka $<10^{-7}$ seperti ditunjukkan pada Gambar 5.b yang artinya SRRU tidak berada di segmen-I, III, dan IV pada Gambar 4. SRRU dipastikan berada di segmen-II.

a. Detektor di kolam reaktor

b. Sambungan kabel (*connector*) dari detektor ke rak instrumen.

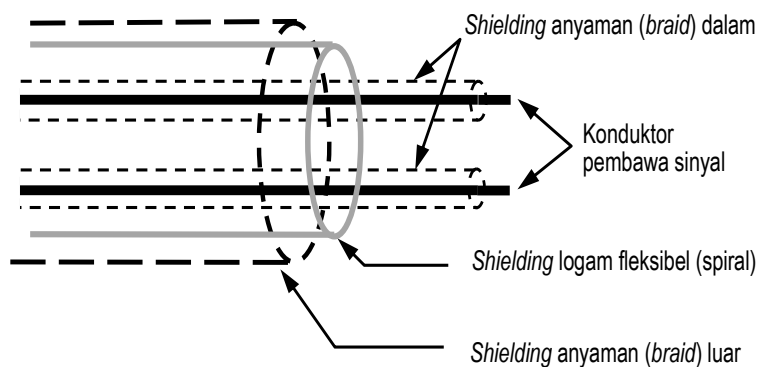
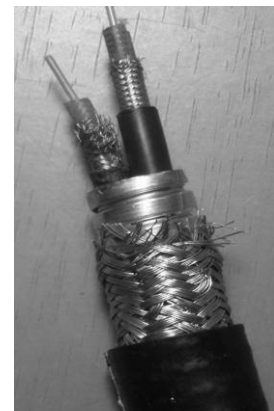
Gambar 7. Struktur kabel penghubung detektor menuju pre-Amp.

- **Pemeriksaan Kabel.** Kabel penghubung dari detektor di kolam reaktor sampai ke titik A pada Gambar 6 menggunakan jenis kabel coaxial dengan imunitas tinggi, yaitu menggunakan *shielding* ganda seperti ditunjukkan pada Gambar 7. Penggunaan *shielding* ganda tersebut menunjukkan bahwa lokasi dimana kabel berada memerlukan proteksi lebih dari kondisi biasa untuk hal interferensi elektromagnetik dan kondisi lingkungan (kelembaban).
