ANALISIS KERUSAKAN POROS GENERATOR PEMBANGKIT LISTRIK DAMAGE ANALYSIS OF A POWER GENERATOR SHAFT

Soedardjo, SA^{a)}, Bambang Purnomo Y^{b)}

^{a)}Pusat Teknologi Reaktor dan Keselamatan Nuklir – BATAN
Kawasan PUSPIPTEK Gd. 80 Serpong, Tangerang 15314

^{b)}Balai Besar Teknologi Kekuatan Struktur – BPPT
Kawasan PUSPIPTEK Gd. 220 Serpong, Tangerang 15314
e-mail : soedardjobatan@yahoo.com, bbpurnomo61@gmail.com

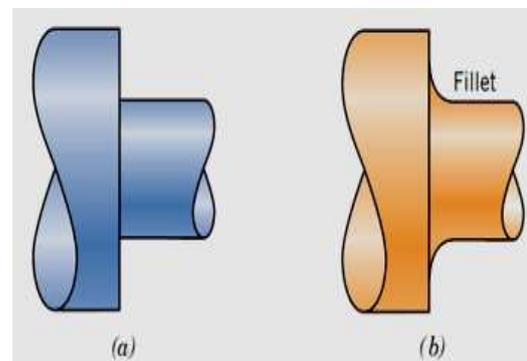
Gambar 1 : Geometri sudut-sudut *fillet*

Dari Gambar 1 (a) Rancangan *fillet* yang buruk dengan sudut yang tajam dan (b) adalah rancangan *fillet* yang baik dengan sudut yang tumpul, sehingga diharapkan poros akan dapat beroperasi lebih lama, karena konsentrasi tegangannya berkurang pada daerah diameter poros yang mengalami perubahan diameter. Perubahan diameter poros diperlukan, adalah untuk menghindari gerakan memanjang searah sumbu poros, saat poros diputar. Hal tersebut, gerakan poros akan ditahan oleh rumah-rumahan poros atau disebut dengan *bearing*. Untuk menghindari kegagalan kelelahan (*failure fatigue*), dilakukan dengan mengatur desain radius *fillet*, missal yang semula bersudut tajam tegak lurus menjadi bersudut lengkung atau landai.

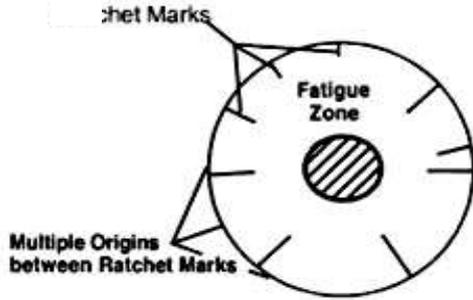
Gambar 2 : Titik-titik asal terjadinya patahan antara tanda-tanda *Ratchet* dan daerah lelah.

Dari Gambar 2, tanda *Ratchet* yang menunjukkan batas antara dua sumber kegagalan retak yang berdekatan dan dapat bersinggungan dan bertemu satu dengan yang lain, seperti ditunjukkan pada Gambar 3. Terlihat bahwa ada dua sumber retak, dan tanda *Ratchet* ada di antara kedua sumber retak. Adanya tanda *Ratchet* menunjukkan asal-usul dari sumber konsentrasi tegangan yang relatif tinggi.

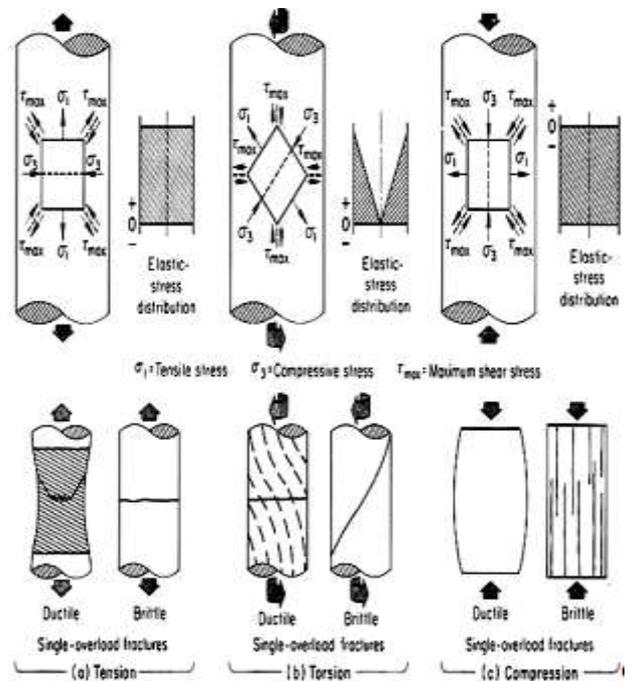
Gambar 4 : Diagram orientasi tegangan normal dan tegangan geser dalam poros dan perilaku fraktur tunggal yang besar dari bahan ulet dan rapuh.

Keterangan Gambar 4:(a)akibat ketegangan sederhana.(b) akibat torsi. (c) akibat beban kompresi.
