## KAJIAN KERENTANAN BANGUNAN PASCA GEMPA LOMBOK 5 AGUSTUS 2018

### VULNERABILITY ASSESSMENT OF BUILDINGS AFTER LOMBOK EARTHQUAKE ON AUGUST 5, 2018

Mulyo Harris Pradono<sup>1</sup>

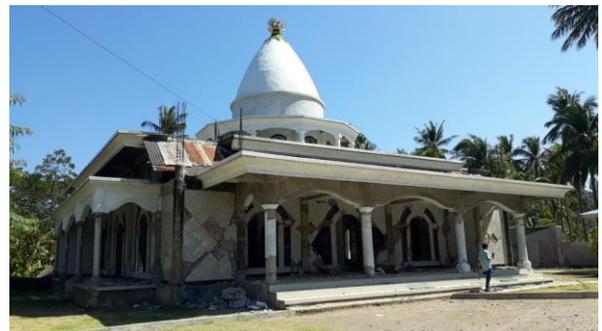
Gambar 3. Struktur Bangunan Masjid Kerandangan

Masjid Kerandangan terletak di Jl. Raya Senggigi No. 16, Senggigi, Batu Layar, Kabupaten Lombok Barat, Nusa Tenggara Barat 83355 (Koordinat: -8.4872830, 116.0392760). Masjid ini terdiri dari satu lantai dengan kubah di atasnya. Masjid dibuat dari konstruksi rangka beton bertulang, dengan sekat antar ruangan berupa tembok bata sebagian. Masjid selesai dibangun pada tahun 2014.

Pola kerusakan yang terjadi pada bangunan adalah rusaknya kolom-kolom masjid, sehingga terjadi sendi plastis baik di ujung bawah kolom maupun di ujung atas kolom. Pola kerusakan seperti ini berpotensi terjadinya *soft story* pada lantai ini. Seharusnya pola kerusakan adalah di dasar kolom saja dan di balok-baloknya, yang sering disebut sebagai *strong column weak beam*.

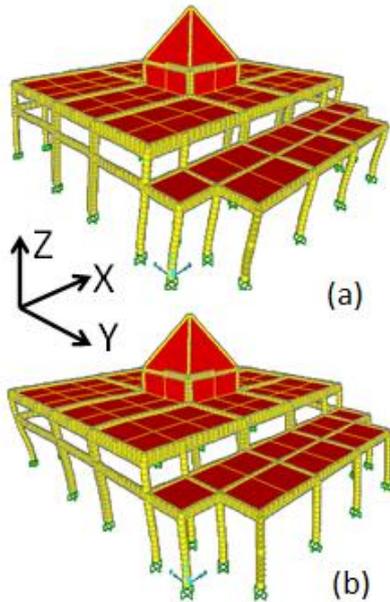
Gambar 7. Model Masjid dan Ragam Getarnya (Sumber: Hasil Analisis)

Berdasarkan data-data di atas, maka dilakukan pemodelan terhadap struktur masjid tersebut. Hasilnya ditunjukkan pada Gambar 7. Gambar 7a adalah ragam getar ke 1 dengan  $T1 = 0,52372$  detik (arah Y) dan ragam getar ke 2 dengan  $T2 = 0,52141$  detik (arah X) (Gambar 6b).
