ANALISIS PERISTIWA KEGAGALAN PADA "LEAF SPRING" TRUK COLT DIESEL PENGANGKUT PASIR

Sepfitrah¹, Yose Rizal²

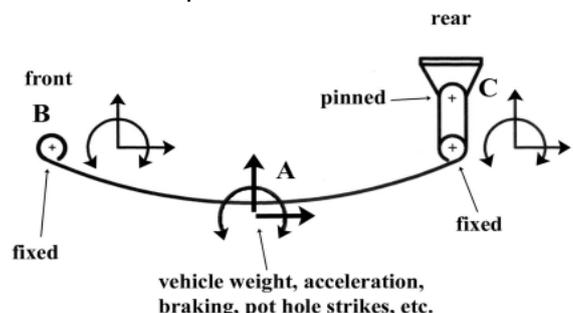
Gambar 7. Gaya-gaya yang bekerja pada pegas

Pada berat minimal atau kondisi truk dalam keadaan kosong, distribusi beban pada tiap roda adalah :

$$\frac{2500 \text{ kg} \times 9,8 \text{ m/s}^2}{4} = 6125 \text{ N}$$
