Road Defects Analysis of Mulawarman Street STA 00+000 – 03+300 Using Pavement Condition Index (PCI) Method

Analisa Kerusakan Jalan Mulawarman Balikpapan STA 00+000 – 03+300 Menggunakan Metode *Pavement Condition Index* (PCI)

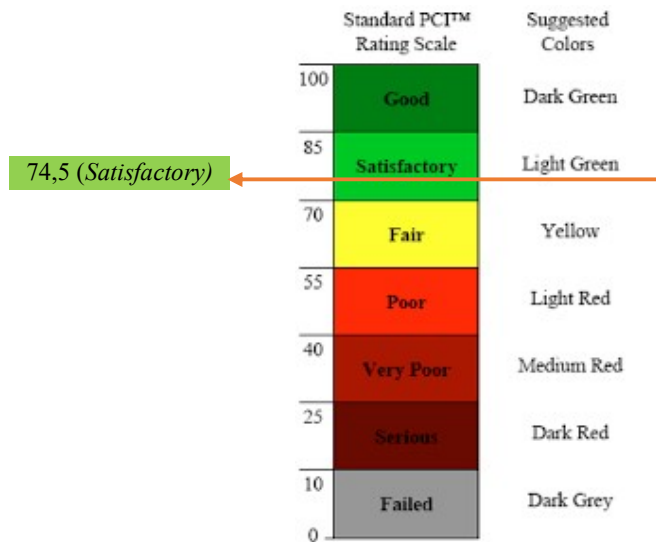
Gambar 5. Klasifikasi Kualitas Nilai PCI (ASTM International, 2007)

Lintasan survey sepanjang 3,3 kilometer yang terbagi dalam 33 segmen pengukuran mempunyai Rating PCI Memuaskan sebanyak 42%, Sempurna 24%, Sedang 21%, Buruk 6%, dan Sangat Buruk 6% (Gambar 4). Dan Nilai Pavement Condition Index (PCI) Rata-rata pada ruas Jalan Mulawarman STA 0+000 s.d 3+300 adalah $2459 / 33 = 74,5$ Menempati Rating Memuaskan (Satisfactory) (Gambar 5). Adapun sebaran skala rating

standar PCI di lokasi pengukuran STA 0+000 s.d STA 3+300 sebagaimana diilustrasikan pada gambar 6.
