PEMULIHAN GANGGUAN *SHORT CIRCUIT* KE TANAH PADA ROTOR GENERATOR PLTU SUGE UNIT 2 2×16.5 MW DENGAN METODE BRAZING PADA LEADBUS ROTOR

Luki Septya Mahendra^{1,*}, Afnan Arif Suryanto², Bagiyo Herwono², Yussi Anggraini², Evi Nafiatu Solikhah², dan Jauharotul Maknunah³

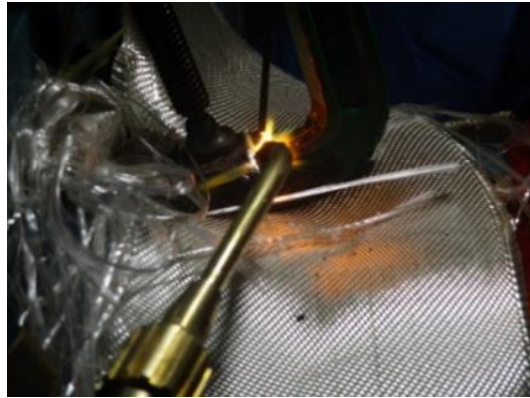
Akibat dari gangguan *short circuit* ke tanah pada rotor, *leadbus* pada rotor mengalami kerusakan. Sehingga perlu disambung dengan metode *brazing*. *Brazing* didefinisikan sebagai sekelompok proses pengelasan dimana perpaduan antara proses pemanasan dengan temperature *brazing* adalah 450°C – 900°C dan dengan menggunakan logam pengisi non besi yang memiliki titik leleh di bawah metalnya. Keberhasilan setiap operasi *brazing* tergantung pada celah yang harus relatif kecil dan permukaan yang bebas dari oksida dan zat kontaminasi lainnya. Logam pengisi patri harus memenuhi fluiditas yang cukup sehingga logam mengalir merata oleh daya kapilaritas. Serta titik lebur yang sama dengan jenis logam yang akan digabung [6]. Aplikasi pemanasan untuk keperluan *Brazing* dilakukan dengan berbagai metode, salah satunya adalah metode *Torch Heating* seperti ditunjukkan pada Gambar 2. Pada penelitian ini menggunakan teknik ini, karena merupakan yang paling umum untuk keperluan mematri. Campuran gas yang digunakan adalah berupa asetilin, udara, gas oksigen, atau *oxyhydrogen*.

Gambar 2. Torch Heating pada proses penyambungan leadbus
