SURVEY INVESTIGASI DISAIN (SID) EMBUNG ALUE SAPI DI KABUPATEN ACEH UTARA

Wesli

Jurusan Teknik Sipil Universitas Malikussaleh

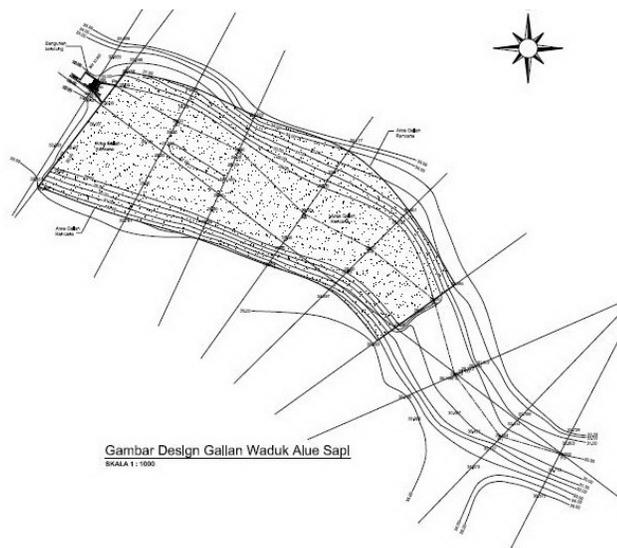
Gambar 6 Peta Topografi Embung Setelah Penggalian
 Penggalian yang dilakukan pada Embung pada masing-masing elevasi memberikan tambahan volume air sebagai berikut:

- Pada elevasi +27 belum menambah volume air
- Pada elevasi +28 tambahan volume 2.150,25 m³
- Pada elevasi +29 tambahan volume 5.236,21 m³
- Pada elevasi +30 tambahan volume 6.805,99 m³
- Pada elevasi +31 tambahan volume 7.663,91 m³
- Pada elevasi +32 tambahan volume 8.009,93 m³
- Pada elevasi +33 tambahan volume 8.167,72 m³

Penggalian dilakukan mulai dari depan bangunan bendung sampai ke *cross section* titik P3. Perencanaan elevasi pada topografi dari daerah penggalian dalam upaya penambahan kapasitas tampungan embung seperti diperlihatkan pada Gambar 5.2. Sementara *cross section* masing-masing pada *cross section* P3, P4, P5, P6, P7 dan P8 dilakukan penggalian pada bagian sisi tebing, hal ini seperti yang diperlihatkan pada masing-masing Gambar 5 dan pada Gambar 6.

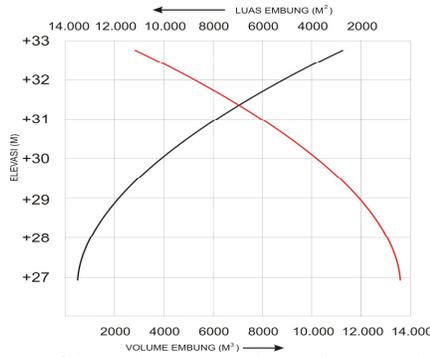
Gambar 8 Grafik Hubungan Elevasi, Luas dan Volume

Berdasarkan hasil hitungan terhadap luas permukaan embung dan volume tampungan embung pada masing-masing elevasinya dibuat gambar dalam bentuk Grafik hubungan elevasi, luas embung dan volume tampungan seperti diperlihatkan pada Gambar 8.

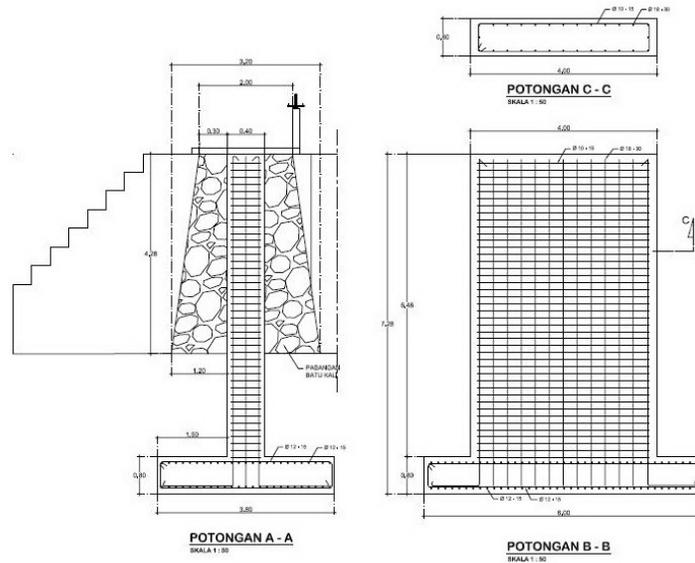
Gambar 10 Perencanaan Penulangan Pada Bangunan Dinding Bendung Embung

Disamping itu permasalahan lainnya adalah terjadi kerusakan (jebol) dinding bangunan bendung dan kerusakan pada pintu pengaturan sehingga perlu dilakukan perbaikan. Dinding pada bangunan bendung dibuat dengan inti dinding dari beton bertulang dan pada bagian luar diperkuat dengan dinding penahan dari batu kali. Perencanaan pada dinding dan pintu pembagi seperti diperlihatkan pada Gambar 9 dan Gambar 10 serta Gambar 11

Detil desain dinding pada bagian atas inti dinding dengan lebar sebesar 40 cm dan bagian atas dinding penahan tanah dari batu kali pada masing-masing sisi dengan lebar 30 cm sehingga lebar bagian atas dinding secara keseluruhan 100 cm (1 m). Lebar bawah dinding secara keseluruhan 280 cm (2,8 m) dengan panjang dinding 400 cm (4 m). Hasil perhitungan penulangan pada bagian inti dinding menggunakan tulangan pokok diameter 18 mm dengan jarak 30 cm dan tulangan beugel menggunakan tulangan diameter 10 mm dengan jarak masing-masing 15 cm
