**ANALISIS METODE PELAKSANAAN *RETROFITTING*  
PADA BANGUNAN SEDERHANA  
(STUDI KASUS : SD NEGERI 43 RAWANG TIMUR, PADANG)**

Fauzan<sup>1</sup>

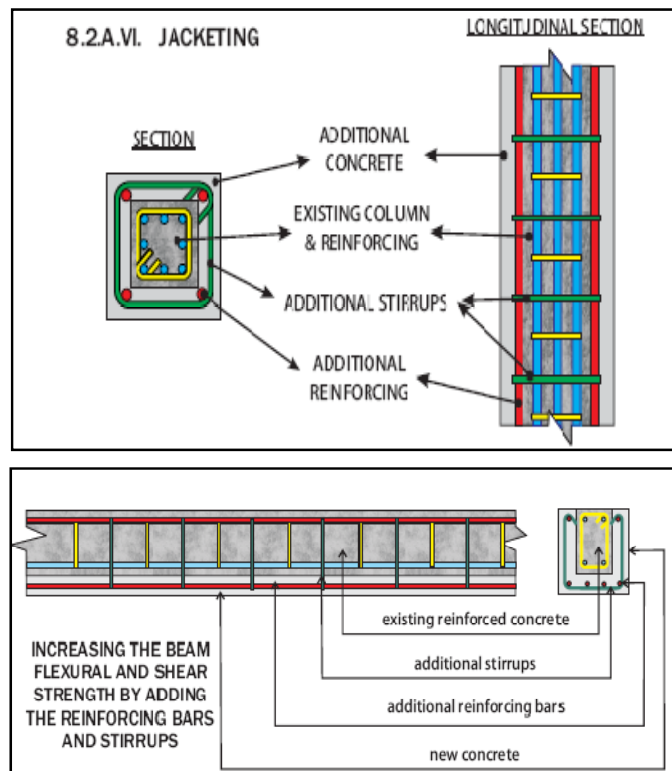
Gambar 5. Jacketing Pada Kolom dan Balok (Boen, 2009)

- b. Menambah jumlah tulangan dan sengkang di luar kolom / balok beton, kemudian ditutup kembali dengan coran beton/*jacketing* (**Gambar 5**). Dengan penambahan dimensi kolom akan menambah kapasitas dukung kolom. Dalam penelitian Kawashima et.al (1997), metode *jacketing* dapat meningkatkan kapasitas aksial kolom metode *jacketing* ini banyak digunakan apalagi telah dikembangkan dengan bahan material komposit seperti FRP (*Fiber Reinforced Polymer*), GFRP (*Glass Fiber Reinforced Polymer*), dan CFRP (*Carbon Fiber Reinforced Polyimer*).

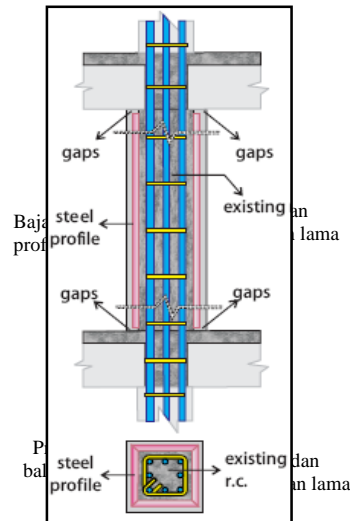
**Gambar 6. Penambahan Profil Baja Pada Kolom(Boen, 2009)**

- c. Menyelubungi kolom beton dengan profil baja persegi dan kemudian *grouting* celah-celah antara beton dan baja (**Gambar 6**). Metode ini membutuhkan waktu dan pekerja yang intensif, selain itu akan menimbulkan beban mati tambahan pada struktur, dan juga perlekatan (*bonding*) antara beton baru dengan beton lama bisa saja kurang sempurna karena kesalahan pada saat pemasangannya.
