KAJIAN PENANGANAN KERUSAKAN JALAN NASIONAL DI PULAU TIMOR DENGAN TEKNIK "MOISTURE BARRIER"

G.J. Winston Fernandez
Puslitbang Jalan dan Jembatan, Jl.A.H.Nasution 264 Bandung

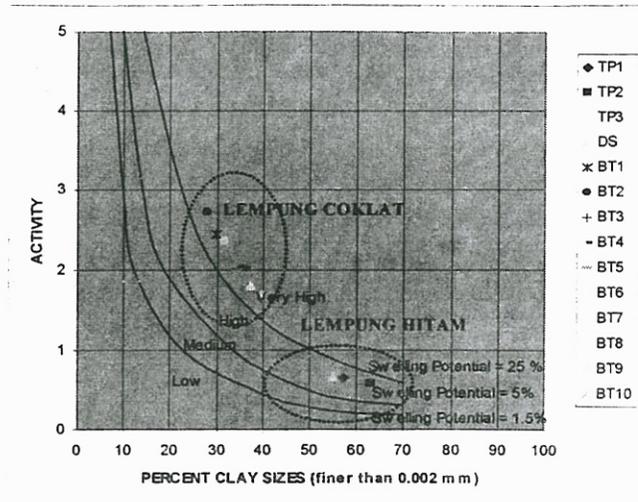
Gambar 2. Grafik Potensi Pengembangan (Seed, Woodward and Lundgren, 1963)

Berdasarkan data hasil pengujian laboratorium, maka potensi pengembangan tanah dapat dikelompokkan sebagai tanah yang mempunyai potensi pengembangan tinggi hingga sangat tinggi yaitu antara 5 % sampai 25% sebagaimana pada Gambar 2.

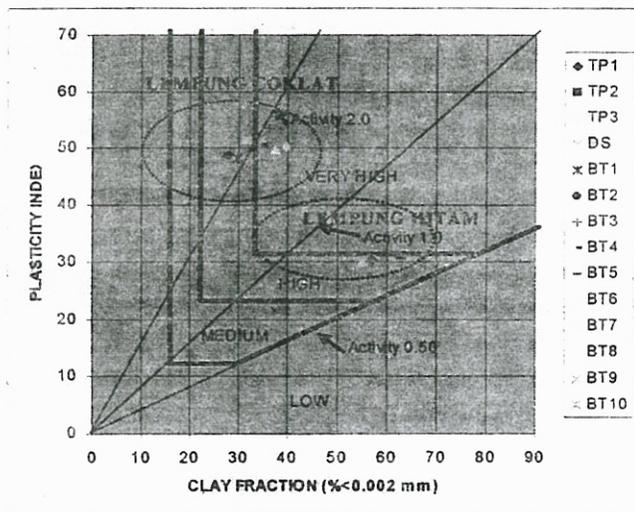
Gambar 3. Grafik Potensi Pengembangan (Van der Merwe, 1964)

Sedangkan potensi pengembangan tanah berdasarkan Van der Merwe sebagaimana dapat dilihat pada Gambar 3. dapat dikelompokkan sebagai berpotensi tinggi sampai sangat tinggi.

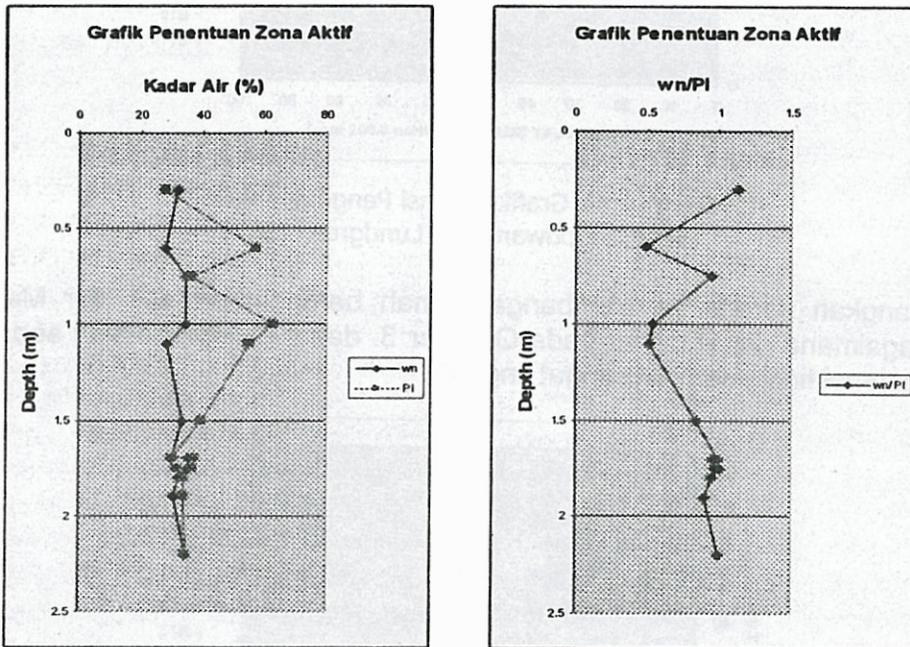
Gambar 4 . Grafik Penentuan Zona Aktif (Nelson & Miller, 1992)

plastisitas (Nelson & Miller, 1992) pada kedalaman tertentu. Berdasarkan data hasil uji laboratorium yang ada hingga kedalaman 2,20 meter, dapat diprediksi kedalaman zona aktif sebagaimana diperlihatkan pada Gambar 4.

Dengan mempertimbangkan data di atas dan data pelapisan tanah, maka zona aktif ditentukan pada kedalaman antara -1,50 sampai -2,00 meter.
