PENGARUH JACKETING PADA KELAYAKAN OPERASIONAL PROSES COLUMN DISTILASI

THE INFLUENCE OF JACKETING ON PROFICIENCY OF DESTILATION COULUMN PROCES

M. N. Setia Nusa

Peneliti Bidang Kajian Material
Balai Besar Teknologi Kekuatan dan Struktur – BPP Teknologi
e-mail: setia_nusa@yahoo.com

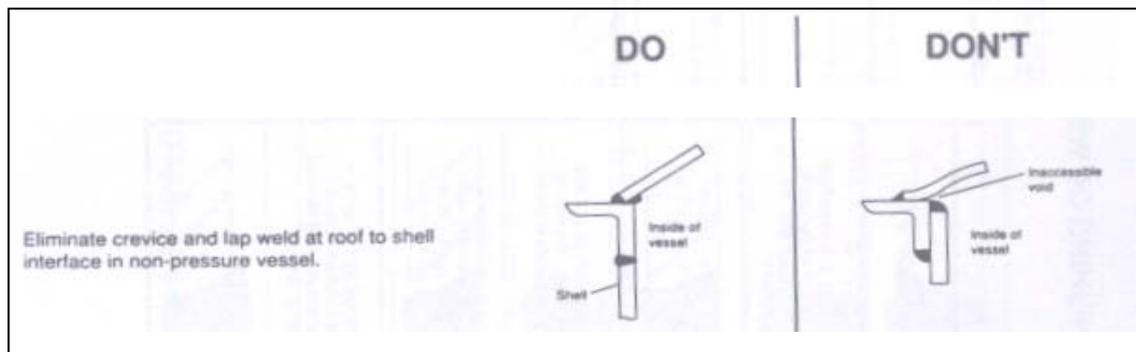
Gambar 7.

NACE 0178 mengeluarkan kiat menghindari korosi *crevice* (gambar 7).

Metoda menghindari korosi *crevice* dari NACE 0178
