**Pemetaan Zona Rip Current sebagai Upaya Peringatan Dini Untuk Bahaya Pantai
(Lokasi Kajian : Pantai Kuta Bali)**

Nurfa Khoirunnisa, Hariyadi, Azis Rifai^{*}

Jurusan Ilmu Kelautan, Fakultas Perikanan dan Ilmu Kelautan, Universitas Diponegoro
Jl. Prof. H. Soedharto, SH, Tembalang Semarang. 50275 Telp/Fax (024) 7474698
Email : nurfa.khoirunnisa@yahoo.com^{*})

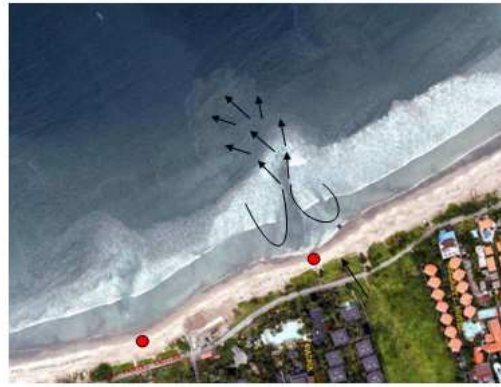
Gambar 3. Foto Udara Kawasan Pantai Kuta Bali Bagian II (Diperoleh dari DPU Bali) Yang Diperbesar. Terdapat Pola *Rip Current* Yang Memotong *Surf Zone* (Tanda Panah Hitam) dan Morfologi *Beach Cusps* (Titik Merah)

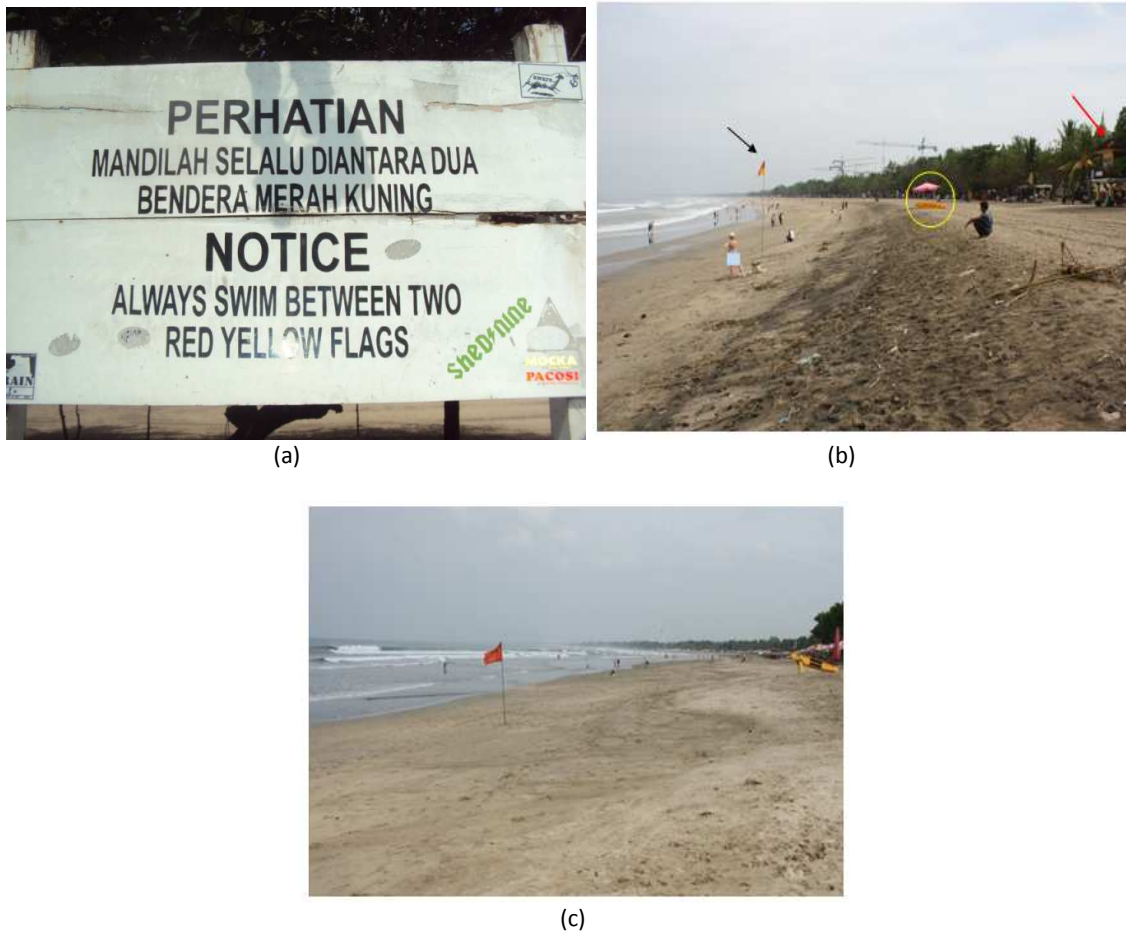
Gambar 8. (a) Papan Tanda Peringatan Untuk Para Pengunjung, (b) Suasana Pantai Pada Zona Aman. Tanda Panah Hitam Menunjukkan Rambu-Rambu Daerah Penjagaan Pantai, Lingkaran Kuning Merupakan Sarana *Life Guard* untuk Menyelamatkan Korban, dan Tanda Panah Merah Merupakan Pos Pemantauan *Life Guard* di Pantai Kuta Bali, (c) Daerah yang Termasuk Pada Zona Bahaya di Pantai Kuta Bali, Hal ini Ditandai dengan Adanya Bendera Warna Merah.

Gambar 8(a) merupakan bentuk peringatan dini yang ada di Pantai Kuta Bali. Papan tersebut hanya berwarna putih dengan tulisan berwarna hitam, yang mungkin tidak akan menarik perhatian pengunjung untuk fokus pada tanda peringatan tersebut. Pada papan tersebut juga tidak dijelaskan adanya bahaya *rip current* di sekitar pantai. Gambar 8(b) menunjukkan fasilitas pengamanan Pantai Kuta berupa bendera peringatan, sarana penyelamatan (papan selancar *Beach Guard*), dan Pos Penjagaan pantai. Bendera peringatan tersebut berwarna merah kuning yang menandakan bahwa daerah ini berada dalam penjagaan dan pengawasan penjaga pantai. Papan selancar merupakan sarana penyelamatan penjaga pantai yang dipakai ketika terjadi kecelakaan pantai. Sedangkan pos penjagaan dipakai untuk tempat pengawasan aktivitas di pantai. Semua fasilitas tersebut berada pada zona aman Pantai Kuta. Gambar 8(c) memperlihatkan aktivitas pengunjung yang berada di zona berbahaya, hal ini membuktikan bahwa pengunjung dapat dipastikan tidak mengetahui atau bahkan tidak peduli dengan tanda peringatan yang ada di pantai.
