**KAJIAN LALU LINTAS DI KAWASAN PINTU GERBANG  
UNIVERSITAS BRAWIJAYA JALAN VETERAN  
KOTA MALANG**

**KARYA TULIS ILMIAH**

# KAJIAN LALU LINTAS DI KAWASAN PINTU GERBANG UNIVERSITAS BRAWIJAYA JALAN VETERAN KOTA MALANG

**Yusrizal Ihza Mahendra<sup>1</sup>, Hendi Bowoputro<sup>2</sup>, Harnen Sulistio<sup>2</sup>**

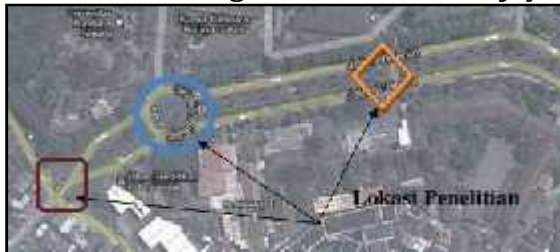
Gambar 1 Wilayah Studi Kawasan Pintu Gerbang Universitas Brawijaya

Gambar diatas merupakan wilayah studi dari penelitian ini, dimana terletak pada kawasan pintu gerbang UB Jalan Veteran.
