Analisa Stabilitas Struktur Bukit Candi Borobudur - Kajian Rayapan Menggunakan Data Inklinometer -

Oleh Brahmantara, ST
Staf Balai Konservasi Peninggalan Borobudur

Studi ini adalah untuk melakukan analisis terhadap data inklinometer pasca pemugaran kedua sampai dengan saat ini. Adapun tujuan yang hendak dicapai adalah untuk mengetahui ada tidaknya rayapan yang terjadi di area candi Borobudur berdasarkan data *Inklinometer* tersebut. Manfaat studi rayapan di area candi Borobudur berdasarkan data inklinometer adalah untuk mengetahui kondisi tanah bukit dasar candi Borobudur, jika ada gerakan-gerakan tanah bukit di bawah candi yang dapat mempengaruhi kondisi struktur candi akan terdeteksi secara dini. Dengan demikian dapat diambil langkah-langkah antisipasi untuk menghindari akibat yang lebih parah. Agar tujuan studi tidak menyimpang dari sasarannya dan terfokus pada pokok permasalahannya perlu ditetapkan pula batasan-batasan dan ruang lingkup studi. Studi akan dilaksanakan terbatas pada analisis data inklinometer yang ada di Kantor Balai Konservasi Peninggalan Borobudur pasca pemugaran kedua sampai dengan saat ini.

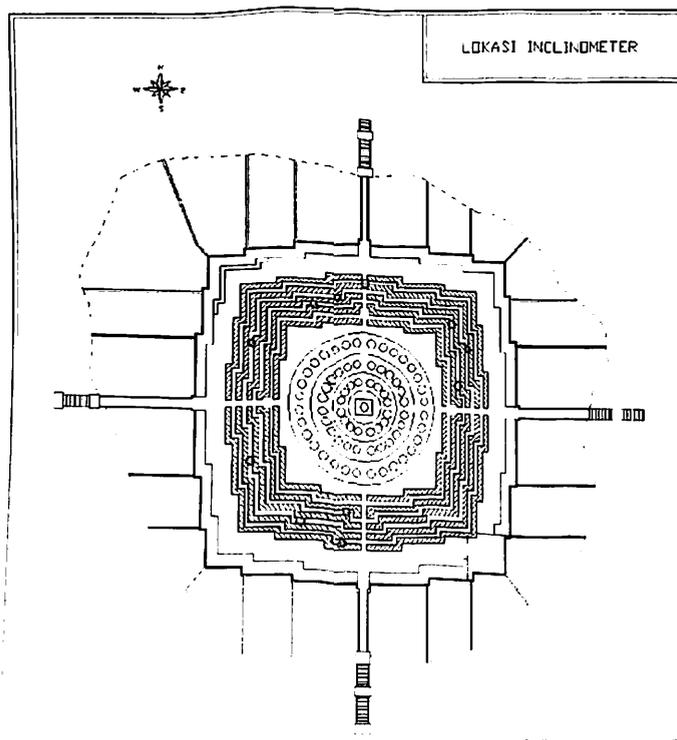
Peralatan *accelerometer* yang dipasang di candi Borobudur, yang dapat merekam *respons ground acceleration* setiap mengalami gempa bumi akan sangat membantu verifikasi asumsi nilai percepatan yang digunakan dalam analisis stabilitas struktur.
