ANALISIS TINGKAT KERAWANAN LONGSOR LERENG DI DESA SAMUDERA KULON KECAMATAN GUMELAR KABUPATEN BANYUMAS

ANALYSIS OF THE LEVEL OF SLOPE LANDSLIDE VULNERABILITY IN SAMUDERA KULON VILLAGE GUMELAR SUB-DISTRICT BANYUMAS REGENCY

Iskahar¹, Sulfah Anjarwati¹, Windi Febriana Sohebah²

^{1,2}Program Studi S1 Teknik Sipil, Fakultas Teknik dan Sains
Universitas Muhammadiyah Purwokerto

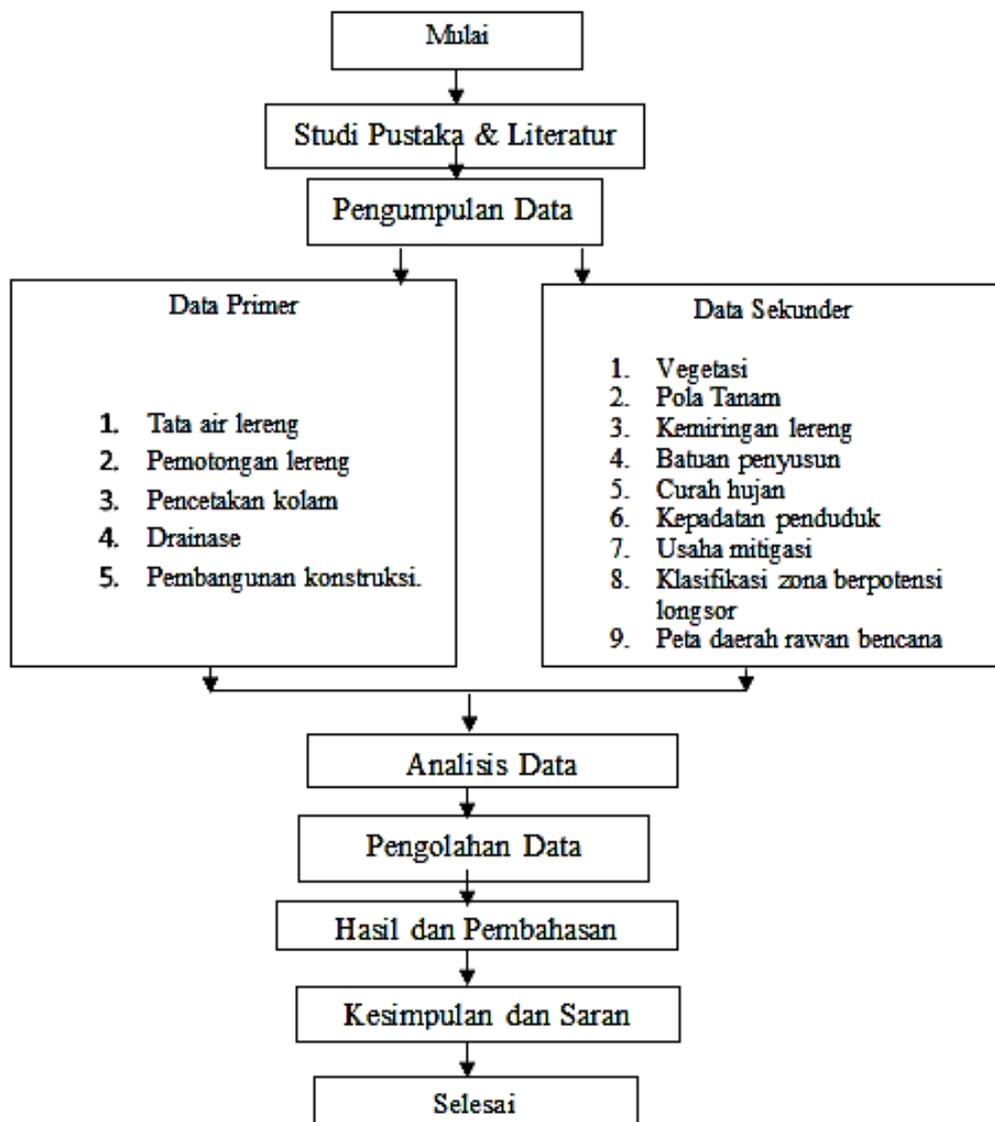
Setelah data diperoleh, selanjutnya adalah melakukan analisis dan perhitungan yang diperlukan untuk analisis kelongsoran. Langkah awal yaitu menganalisis kemiringan lereng dengan menginput kordinat lereng menggunakan ArcGIS 10.5, selanjutnya pemberian nilai bobot sesuai dengan parameter dan kriterianya. Hasil analisis itu nantinya akan menghasilkan *indeks sorie*. Selanjutnya nilai kisaran ini dikonversi pada beberapa tingkat kerawanan
