Pengaruh Kerusakan Jalan Terhadap Nilai Ekonomi Penanganan Konstruksi Jalan

This study aims to analyze the value of the Pavement Condition Index (PCI), analyze the amount of the budget needed to deal with road damage, and analyze the value of the influence between the value of the PCI and the budget for road repair on the Gunung Jaya - Poli-Polia road section.

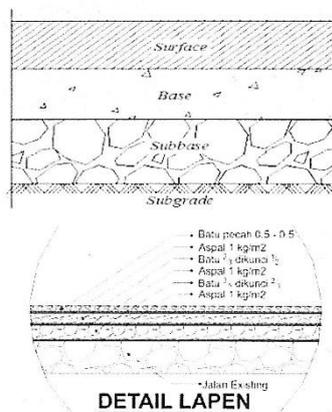
Adapun susunan untuk perkerasan lentur adalah (Silvia Sukirman, 1999 dalam Sofyan, 2014) tersaji pada Gambar 1.

Gambar 1. Struktur perkerasan lentur

Konstruksi perkerasan lentur (*flexible pavement*), yaitu perkerasan yang menggunakan aspal sebagai bahan pengikat lapisan-lapisan perkerasannya bersifat memikul dan menyebarkan beban lalu lintas ke tanah dasar. Perkerasan lentur merupakan struktur yang terdiri dari beberapa lapisan dengan kekerasan dan daya dukung yang berlainan.

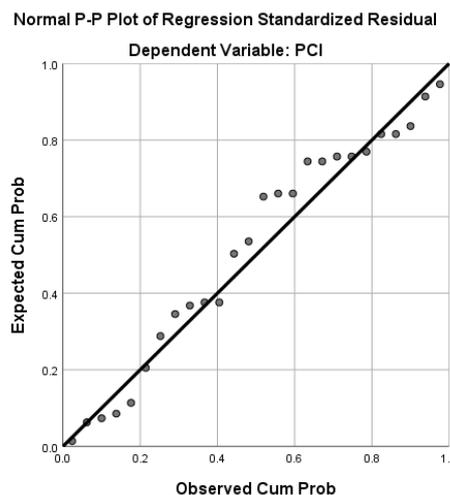
Gambar 3. Hasil Pengujian Normalitas Data

Berdasarkan gambar 3 diperoleh bahwa sebaran titik data mengikuti garis linear serta bentuk kurva menyerupai lonceng setangkup sehingga sebaran data antara nilai PCI dengan RAB berdistribusi normal. Nilai Koefisien determinasi sebesar 0,215. Hal ini berarti bahwa persentase pengaruh kondisi perkerasan jalan (PCI) terhadap jumlah Anggaran Biaya pekerjaan (RAB) sebesar 21,5 %. Nilai koefisien regresi sebesar $-6,728 \times 10^{-7}$ dengan nilai signifikansi yang dihasilkan sebesar 0,017. Hal ini berarti bahwa nilai kondisi perkerasan jalan (PCI) berpengaruh terhadap jumlah anggaran biaya (RAB) karena nilai signifikansi $< 0,05$ atau dengan kata lain semakin rendah kondisi perkerasan jalan (PCI) maka nilai jumlah kerusakan jalan (RAB) akan menurun dan begitu juga sebaliknya. Nilai koefisien korelasi sebesar 0,464. Hal ini berarti bahwa nilai kondisi perkerasan jalan (PCI) memiliki hubungan yang cukup dengan jumlah anggaran biaya pekerjaan (RAB) karena nilai korelasi yang dihasilkan berada pada interval 0,400 – 0,599.
