# INVESTIGASI LAJU KOROSI ATMOSFERIK BAJA KARBON RENDAH PROFIL SEGIEMPAT DI KAWASAN INDUSTRI MEDAN

Korosi merupakan proses penurunan mutu logam akibat interaksi logam tersebut dengan lingkungannya. Kawasan Industri Medan (KIM) merupakan salah satu pusat perindustrian yang berada di kota Medan Sumatera Utara. Besarnya tingkat pembuangan hasil limbah industri mengakibatkan tingginya tingkat potensial terjadinya korosi atmosferik disekitar kawasan industri tersebut. Sehingga diperlukannya investigasi untuk melihat laju korosi atmosferik di KIM. Penelitian ini menceritakan investigasi laju korosi atmosferik baja karbon rendah profil segiempat di KIM. Spesimen uji dan proses pengukuran laju korosi mengikuti standard ASTM G-50 dan ASTM G-1. Pengukuran laju korosi dilakukan selama enam bulan dengan metode pemaparan secara langsung di lima titik lokasi yaitu KIM 1, 2, 3, 4 dan 5. Hasil investigasi menggambarkan laju korosi rata-rata baja karbon rendah profil segiempat selama enam bulan sebesar 0,308 mpy. Laju korosi tertinggi terjadi di lokasi KIM 3 dan KIM 5 dengan laju korosi rata-rata sebesar 0,382 mpy dan 0,564 mpy. Sehingga dapat disimpulkan laju korosi baja karbon rendah profil segi

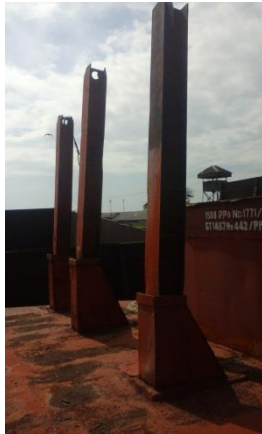
Namun dengan semakin meningkatnya pengembangan dan pembangunan industri di daerah tersebut, maka semakin meningkat pula pencemaran pada air, udara dan tanah yang disebabkan oleh hasil buangan industri. Saat ini, jembatan dan bangunan-bangunan konstruksi atau komponen logam seperti seng, tembaga serta besi-baja sudah terserang oleh korosi. Gambar 1 menunjukkan korosi yang terjadi pada lingkungan kawasan industri.

Gambar 1. Korosi dilingkungan industri

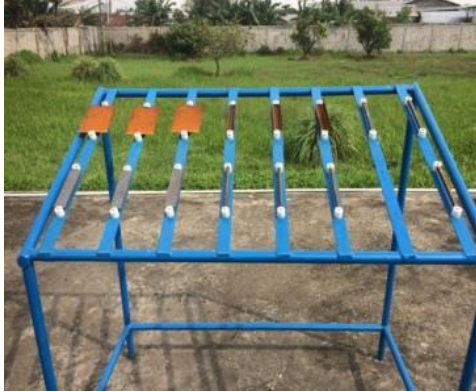
minggu sekali dengan metode kehilangan berat. Sebelum diexpose terlebih dahulu spesimen ditimbang untuk mendapatkan berat awal. Spesimen uji diexpose di udara terbuka serta diletakkan di atas rak pengujian yang merujuk pada standar ASTM G-50 [12]. Seperti yang terlihat pada gambar 5.

Gambar 5. Rak Pengujian

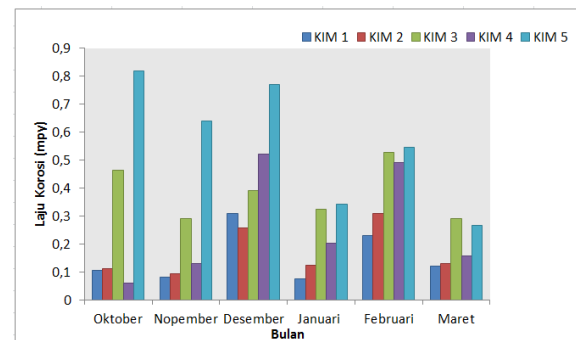
Grafik 6 menunjukkan grafik laju korosi baja segiempat di lima lokasi titik penelitian Kawasan Industri Medan yang terdiri dari KIM 1, 2, 3, 4 dan 5. Dengan pengukuran yang dilakukan selama enam bulan. Terlihat dari grafik bahwa selama waktu pengukuran menunjukkan di lokasi KIM 5 secara keseluruhan laju korosi relatif tinggi walaupun tidak signifikan, dengan laju korosi mencapai 0,564 mpy rata-rata. Hampir di semua lokasi penelitian KIM 1, 2, 3, 4 dan 5 nilai laju korosi relatif bervariasi antara 0,153 mpy – 0,564 mpy.

Gambar 6. Grafik hubungan laju korosi dengan baja segiempat
