Seminar Nasional Keinsinyuran (SNIP)

Analisis Penanganan Lokasi Rawan Kecelakaan KM 20 + 950 – KM 22 + 550 Tarahan, Lampung Selatan

Tarahan, Katibung, Lampung Selatan (Ruas Sukamaju – Kalianda) menempati peringkat ke 4 dalam pemeringkatan lokasi rawan kecelakaan pada ruas jalan nasional di Provinsi Lampung. Pada tahun 2013 sampai tahun 2015 terjadi 21 kejadian kecelakaan pada KM 20 + 950 – KM 22 + 550, dengan rincian Tabrakan depan – depan (57,14 %, 12 kejadian dari total 21 kejadian kecelakaan), sedangkan tipe yang lain berturut – turut adalah tabrakan depan – belakang (28.57 %, 6 kejadian), kecelakaan tunggal (9.52 %, 2 kejadian) serta tabrakan samping (4.76 %, 1 kejadian). Dengan korban yang ditimbulkan adalah 13 orang meninggal dunia, luka berat 9 orang serta luka ringan sebanyak 15 orang. Pada tahun 2015 terdapat 16 kejadian kecelakaan lalu lintas, tahun 2016 terjadi 16 kecelakaan lalu lintas, tahun 2017 terjadi 19 kecelakaan lalu lintas serta sampai April 2018 terjadi 6 peristiwa kecelakaan lalu lintas. Dalam rentang waktu tersebut korban yang ditimbulkan adalah 23 orang meninggal dunia, luka berat 32 orang serta luka ringan sebanyak 2 orang. Kecelakaan menonjol pada tangga

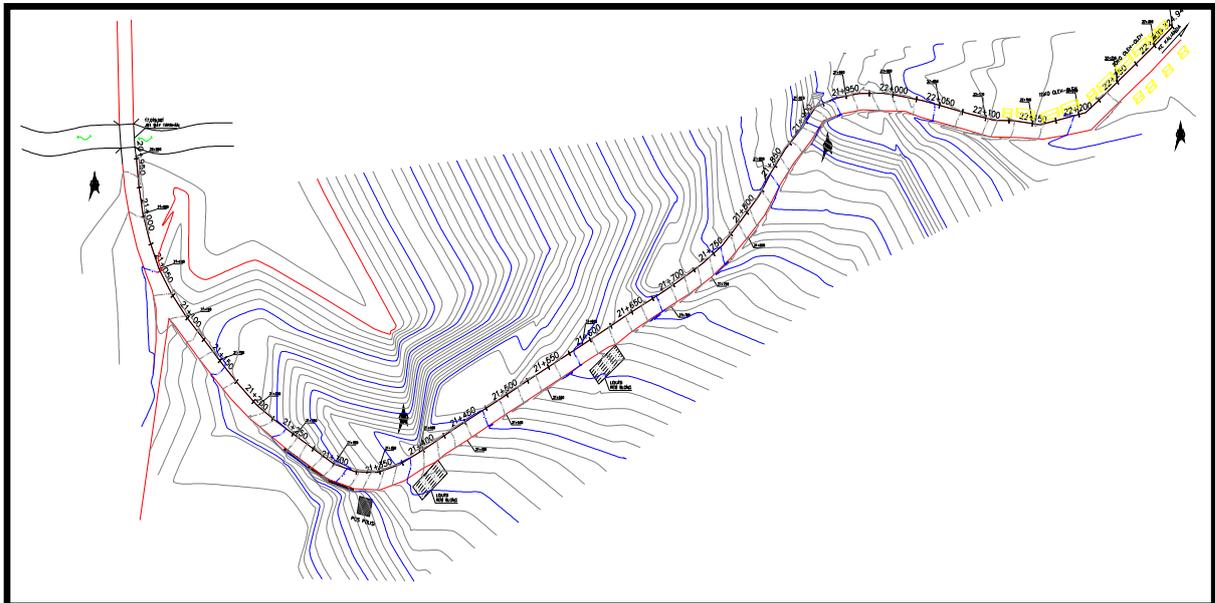
20+950 s/d 22 + 550 dengan kemiringan memanjang 0-10%. Panjang tanjakan serta turunan adalah 1,2 km, dengan perkerasan kaku (beton) tipe jalan 4 lajur 2 arah selebar ± 15 m (termasuk median non fisik/ marka solid ganda).

Gambar 1. Topografi Lokasi Rawan Kecelakaan Km 20+950 s/d KM 22 + 550, Tarahan, Lampung Selatan

Berdasarkan catatan kejadian lokasi tempat kejadian kecelakaan menonjol berada pada segmen 2 yaitu pada Km

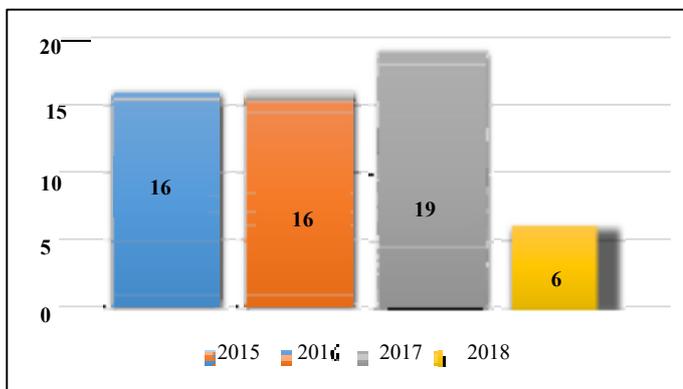
Gambar 1 Jumlah kecelakaan lalu lintas tahun 2015 – 2018* (*s/d 6 April 2018)

Berdasarkan hasil pemeringkatan kejadian kecelakaan lalu lintas di ruas jalan nasional untuk Provinsi Lampung, untuk lokasi rawan kecelakaan pada tarahan (Ruas Sukamaju – Simpang Kalianda) menempati peringkat ke 4.
