## KOMPARASI EFISIENSI MATERIAL BAJA KARBON St 37, BAJA KARBON St 41 DAN BAJA KARBON St 60 TERHADAP LAJU KOROSI DI MEDIA AIR MUARA SUNGAI (PAYAU) DENGAN METODE ELEKTROKIMIA

Yusuf Nur Afandi<sup>1</sup>, Sumarji<sup>2</sup>

<sup>1</sup> Alumni Mahasiswa Jurusan Teknik Mesin Fakultas Teknik Universitas Jember

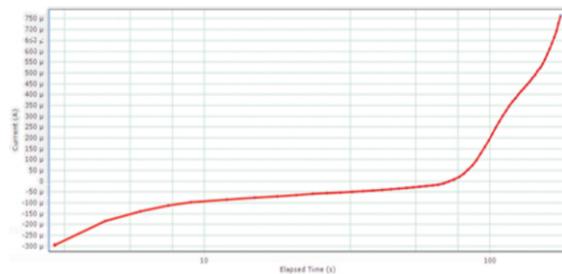
Gambar 2. Grafik hubungan arus dengan waktu pada material Baja St 37.

Pada pengukuran ke 3 detik samapai 72 detik menunjukkan peningkatan yang tidak signifikan mulai -228.25 hingga 4.914 yang di tunjukkan pada gambar 2. karena material memiliki sifat korosi dan laju korosinya begitu cepat, dan setelah waktu pengukuran ke 72 sampai 183 detik terjadi peningkatan arus yang lebih cepat dari sebelumnya, hal itu terjadi karena laju korosi baja St 37 dalam larutan korosif Asam klorida dan Natrium Klorida pada unsur air muara sungai [3].

Arus berbanding lurus dengan laju korosi, semakin besar arus yang terjadi semakin besar pula laju korosi kita dapat melihat dari arus yang terjadi. Untuk mempermudah menganalisa data kita membuat grafik hubungan antara waktu dan arus seperti Gambar 2, Gambar 3 dan Gambar 4.

Berdasarkan data hasil percobaan besar laju korosi sampel baja St 37 berada pada rentang 29,527 mpy. Menurut Fontana [3] menyatakan bahwa standar pembandingan ketahanan laju korosi (dalam mpy) adalah ketahanan korosi untuk baja dari bahan dasar besi –

nikel dikatakan baik apabila laju krosinya berada pada rentang 1 – 20 mpy, sedangkan ketahanan korosi dikatakan buruk apabila laju korosinya berada pada rentang lebih dari 50 mpy. Hasil pengujian ini dapat disimpulkan bahwa sampel baja St 37 relatif kurang tahan terhadap serangan korosi dalam lingkungan asam.

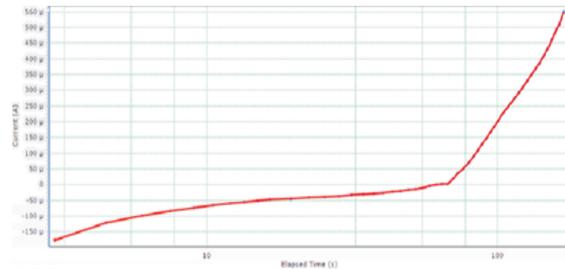
Gambar 3. Grafik hubungan antara arus dan waktu pada material Baja St 41

Pada waktu pengukuran ke 3 detik sampai 63 detik menunjukkan peningkatan yang signifikan mulai -244.506 hingga 2.789 yang di tunjukkan pada gambar 3. karena material memiliki sifat korosif dan diketahui laju korosi menjadi begitu stabil mulai dari detik ke 63 samapai detik 183 tetapi disini tidak di ketahui sampai mana pucak atau laju krosi maksimum pada material tersebut karena pada grafik menunjukkan peningkatan terus.

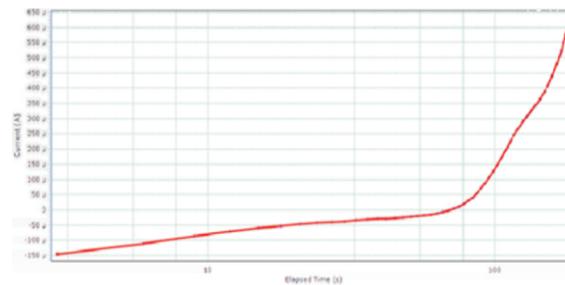
Gambar 4. Grafik hubungan arus dengan waktu pada material baja St 60.

Pada waktu pengukuran ke 3 detik sampai 72 detik menunjukkan peningkatan yang sangat signifikan mulai -145.624 hingga 4.199 yang di tunjukkan pada gambar 4. karena material memiliki sifat korosif dan diketahui laju korosi menjadi begitu stabil mulai dari detik ke 72 samapai detik 183 tetapi disini tidak di ketahui sampai mana pucak atau laju krosi maksimum pada material tersebut karena pada grafik menunjukkan peningkatan terus .

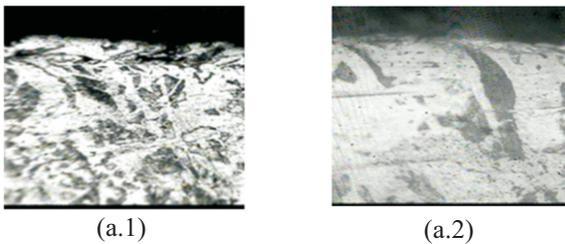
Gambar 6. Struktur mikro baja St 37 ; (a.1) dengan perbesaran 100x (a.2) dengan perbesaran 400x dengan etsa HN, dan etanol 97%.

Hasil pengamatan secara makro pada gambar 5. Baja karbon St 37 terdapat korosi. Specimen menjadi kasar dan kotor, terdapat hasil korosi yang berwarna kuning, dan terdapat juga korosi merata. Hasil pengamatan secara mikro pada gambar 6. baja karbon terdapat korosi yang menyerupai korosi umum seragam atau merata. Suatu bentuk korosi yang menghasilkan serangan seragam pada seluruh permukaan logam. Sering kali dikaitkan dengan korosi di lingkungan atmosfer dan oksidasi pada suhu tinggi atau serangan sulfidasi.

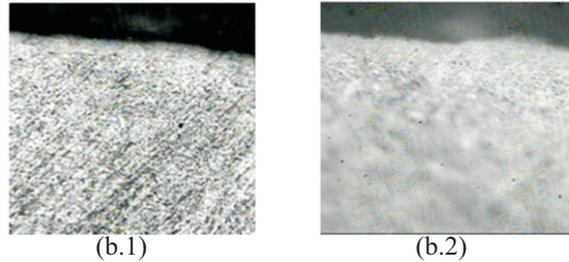
Gambar 8. Struktur mikro baja St 41; (b.1) dengan perbesaran 100x (b.2) dengan perbesaran 400x dengan etsa HN, dan etanol 97%.

Hasil pengamatan secara mikro pada gambar 8. baja karbon terdapat korosi merata, untuk daerah diatas permukaan media terlihat logam baja karbon yaitu terjadi korosi merata.

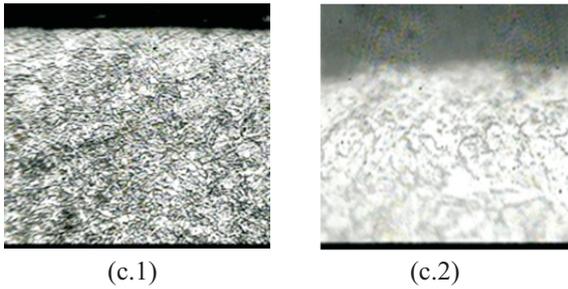
Gambar 10. Struktur mikro baja St 60 ; (c.1) dengan perbesaran 100x (c.2) dengan perbesaran 400x dengan etsa HN , dan etanol 97%

Pada gambar 10 foto makro terdapat korosi uniform, jenis korosi menyeluruh, seluruh permukaan logam yang terekspos dengan lingkungan, terkorosi secara merata. Jenis korosi ini mengakibatkan rusaknya konstruksi secara total [5]. Untuk hasil foto mikro perbesaran 400x disana bisa kita lihat korosi yang terjadi, korosi sangat tipis dan merata. Hasil pengamatan secara mikro pada gambar 4.13 baja karbon terdapat korosi merata, untuk daerah diatas permukaan media air muara sungai terlihat pada baja karbon mengalami korosi merata yang terjadi pada seluruh permukaan logam.
