PENYELIDIKAN KARAKTERISTIK LAPISAN DIAMOND FILM PAHAT KARBIDA TERHADAP PEMBEBANAN MEKANIK PADA PEMBUBUTAN KERING

Fransnazoan Sitorus¹, Armansyah Ginting², Basuki Wirjosentono³

Abstract

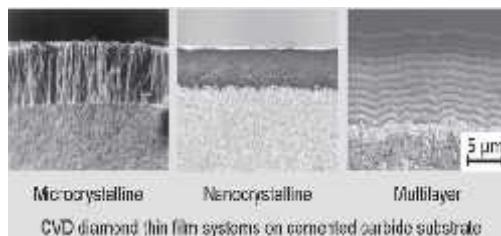
Salah satu fungsi utama dari lapisan (coated) adalah untuk meningkatkan kinerja dari pahat tersebut [8]. Gambar 3 menunjukkan tingkat pelapisan pahat karbida yaitu *single layer*, *two layer* dan *multilayer* [12]. Banyak jenis metode proses rekayasa pelapisan (coating) permukaan bahan yang bertujuan untuk menambah kekerasan, tahan korosi dan tahan terhadap keausan [27], diantaranya metoda evavorasi, chemical vapour deposition (CVD), physical vapour deposition (PVD), karburasi, nitridasi, implantasi ion, industri listrik dan sputtering.

Gambar 3. Tipe Pelapisan Film Diamond CVD

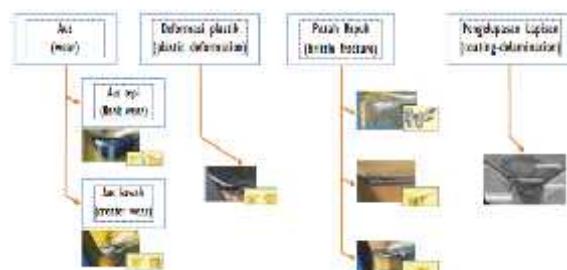
Efek kegagalan pahat ditinjau dari performa secara teknik yaitu berkaitan dengan konsekuensi menurunnya akurasi dimensi, meningkatnya kekerasan permukaan, meningkatnya suhu pemotongan, besarnya gaya potong, getaran yang meningkat, menurunnya effisiensi produksi dan meningkatnya ongkos produksi. Karakteristik kegagalan pahat dan mekanismenya dapat menyebabkan umur pahat berakhir lebih cepat (premature end), pada Gambar 4. berikut dapat dilihat ragam bentuk kegagalan pahat.

Sumber: ISO 3685 (1993); J. Hu, et.al., (2008)
Gambar 4. Ragam bentuk kegagalan pahat

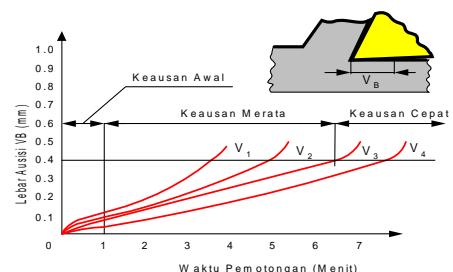
Kriteria kegagalan adalah apabila terjadi Aus tepi (V_B) dan berulang pada kecepatan potong yang berbeda terhadap fungsi waktu, Batas keausan tepi pahat adalah 0.3 mm pada waktu pemotongan tidak kurang dari 5 menit [18], pada Gambar 2.10 menjelaskan besar pertumbuhan Aus tepi (V_B) berulang terhadap fungsi waktu.

Gambar 5. Kurva kedalaman aus sis berulang terhadap fungsi waktu

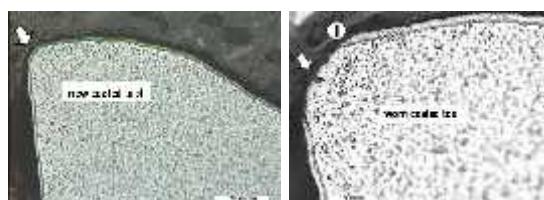
Pengelupasan lapisan (coating delamination) merupakan kejadian hilangnya bagian pahat dalam bentuk lapisan dari permukaan pahat. Secara substantif dinyatakan bahwa adalah peristiwa kepindahan lokal atau peeling material untuk membuka substrate pahat, bentuk pengelupasan lapis pada Gambar 6.

Gambar 6. Pengelupasan Lapisan

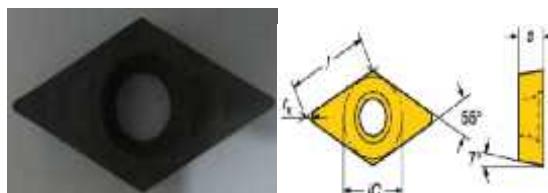
Pahat pemotong yang digunakan pada penelitian ini yaitu jenis karbida berlapis diamond film (single layer). Menurut berpengalaman standard ISO klasifikasi N10 maka pahat ini digunakan untuk bahan non ferro metal. Bentuk dan ukuran sesuai standar ISO yaitu DCGX 11 T3 04-AL 1810. spesifikasi teknis dapat dilihat pada Tabel 5 dan Gambar 9, berikut ini.

Gambar 9. Pahat dan Geometri ISO-N10 DCGX 11 T3 04-AL 1810

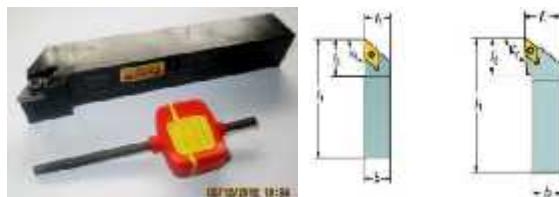
Pemegang pahat yang digunakan adalah jenis SDJC R-S 2020K 11 (93°) yang dikhususkan untuk proses bubut dan dapat dilihat pada gambar 3.4.

Gambar 10. Pemegang pahat dan Geometri jenis SDJC R-S 2020K

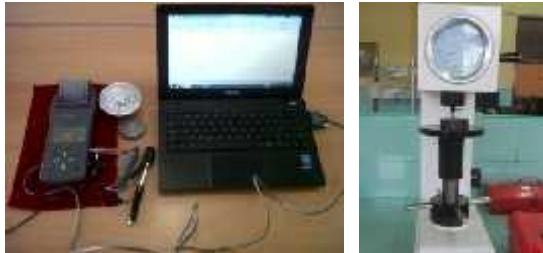
Untuk mengetahui nilai kekerasan bahan uji, benda uji diperiksa terlebih dahulu menggunakan *Portable hardness tester* yang kemudian pengujian dibandingkan dengan hasil pengukuran kekerasan menggunakan *Rockwell hardness tester* untuk

Gambar 11. Portable hardness test TH160 dan Rockwell hardness test TH500

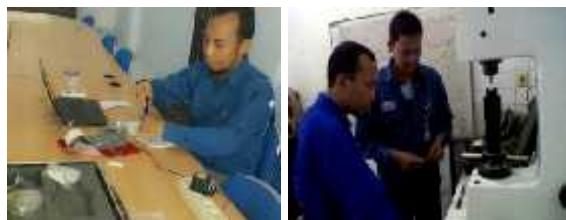
Gambar 12. Pemeriksaan kekerasan benda uji

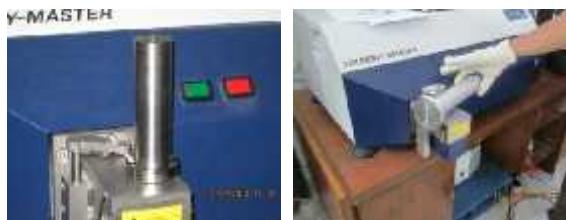
Untuk mengetahui prosesntase besaran kandungan unsur pada bahan uji, dilakukan pengujian komposisi menggunakan mesin *Foundry Master*, seperti yang terlihat pada Gambar 13 berikut ini

Gambar 13. Pemeriksaan komposisi benda uji

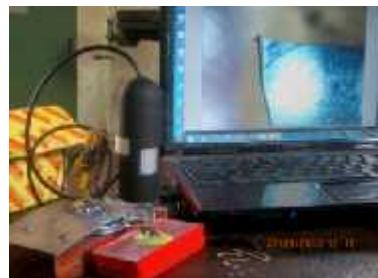
digunakan USB Digital Microscope Cameras, lensa dual Axis 27x/WO=8mm dan 100x/WO= 2mm micro-scope le lense. USB digital microscope dapat dilihat pada, Gambar 15 berikut ini.

Gambar 15. USB digital microscope

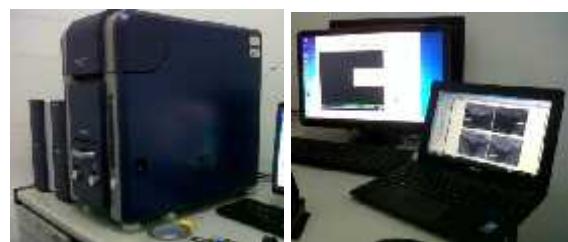
Scanning electron microscope (SEM), electron microscope mempunyai perbesaran sampai 20 ribu kali, elektron digunakan sebagai pengganti cahaya. SEM digunakan untuk studi detail arsitektur permukaan sel (struktur renik lainnya), obyek diamati secara tiga dimensi. Topografi pahat maupun mikrostrukturnya dan untuk menganalisa permukaan dan tekstur (kekerasan, reflektivitas) termasuk morfologi dan komposisi digunakan *energy dispersive spectroscopy* (EDS). Peralatan *scanning electron microscope* (SEM)- *energy dispersive spectroscopy* (EDS) serta spesifikasi dari peralatan *scanning electron microscope* (SEM) dapat dilihat pada Gambar 16. berikut ini.

Gambar 16. Scanning electron microscopy (SEM-EDS) TM-3000

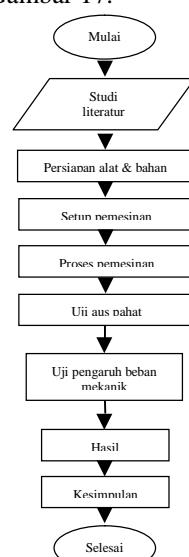
Tahapan-tahapan proses penelitian ini digambarkan kedalam diagram alir penelitian diperlihatkan pada Gambar 17.

Gambar 17. Diagram Alir Penelitian

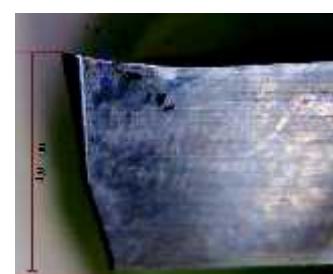
Gambar 19. Aus tepi pahat karbida un-coated, bahan uji Al-6061, Kondisi: V= 350 m/min|t_c= 5.207 min|VB= 0.100 mm.

Gambar 19 dan Gambar 20 pada pemesinan bahan uji Al-6061, menjelaskan keausan pahat dan kurva 3 fasa laju pertumbuhan Aus tepi, Terhadap hasil pengukuran Aus tepi pahat ditetapkan masih dalam batas toleransi Aus pahat yaitu: $V_B > 0.3 \text{ mm}$ (dibawah $V_{B\max}$) dalam waktu pemotongan tidak kurang 5 min, [18].

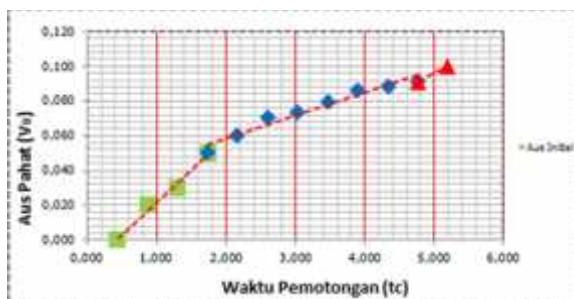
Gambar 20. Kurva 3 fasa pertumbuhan Aus tepi, bahan Al-6061
Kondisi: $V = 350 \text{ m/min}$; $f = 0.15 \text{ mm/rad}$; $a = 1.5 \text{ mm}$

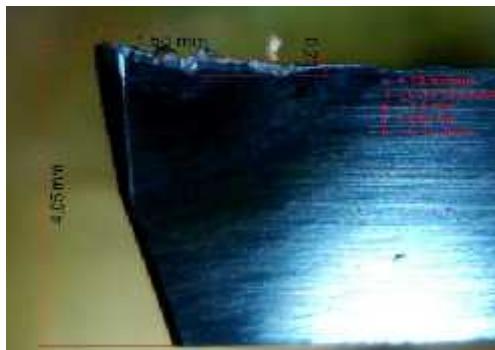
Gambar 21. Kegagalan pahat karbida un-coated pemesinan bahan uji AISI-1070 Kondisi: $V = 70 \text{ m/min}$; $t_c = 5.138 \text{ min}$; $|V_B| = 0.230 \text{ mm}$.

Analisa pertumbuhan telah terjadi Aus mekanik pada pahat berupa Aus tepi akibat tidak konsistennya tekana potong yang terjadi, yaitu besarnya kedalaman potong (a) dan besarnya pemakanan (f) pada proses pemesinan menggunakan bahan uji Baja AISI-1070 yang memiliki kekerasan 93.3 HRB. Disimpulkan Aus tepi yang terjadi berada pada batas yang diizinkan yaitu: $V_B > 0.3 \text{ mm}$ (dibawah batas $V_{B\max}$), dalam waktu tidak kurang dari $t_c = 5.00 \text{ min}$, [18].

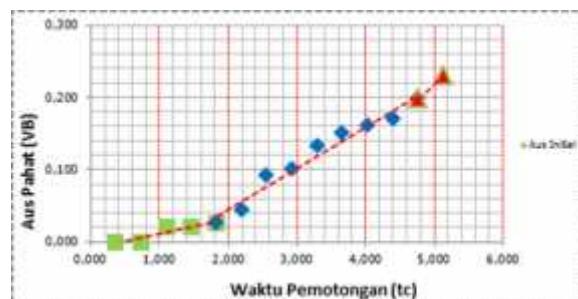
Gambar 22. Kurva 3 fasa pertumbuhan Aus tepi, bahan uji AISI-1070 Kondisi: $V = 70 \text{ m/min}$; $f = 0.15 \text{ mm/rad}$; $a = 1.5 \text{ mm}$

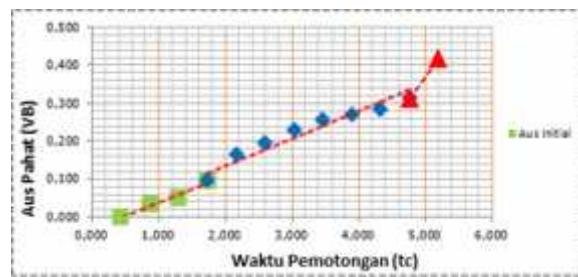
Gambar 23. Kurva pertumbuhan Aus tepi pahat,bahan uji Al-6061 Kondisi: $V = 350 \text{ m/min}$; $f = 0.15 \text{ mm/rad}$; $a = 1.5 \text{ mm}$; $t_c = 5.207 \text{ min}$ dan $V_B = 0.420 \text{ mm}$.

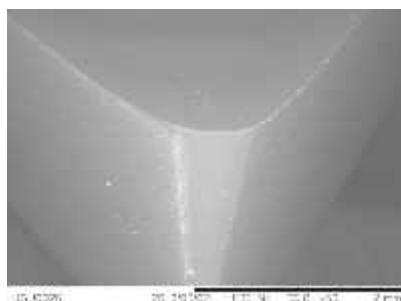
Gambar 24. Penampang pahat karbida berlapis diamond film original.

Gambar 24 adalah pahat karbida berlapis diamond film *original* dengan komposisi material inti (substrate) WC= 94% dan Co= 6% dan material pelapis tunggal diamond-film single layer (6 μm). Pahat ini di desain khusus untuk pemesinan bubut dengan data rekomendasi pemotongan yaitu mampu melakukan pemotongan kecepatan (V) hingga 2000 m/min dengan kedalaman potong (a) hingga 1.5 mm dan pemakanan (f) hingga 0.20 mm/rad.

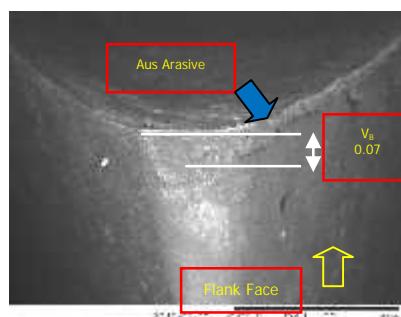
Gambar 25. Aus abrasive (initial-wear) pahat karbida berlapis diamond film bahan uji Al-6061. Kondisi: V= 350 m/min| t_c = 1.736 min; 104.160 dtk| V_B = 0.070 mm; V_B° = 0.000672 mm/dtk.

Sebagaimana diperlihatkan pada Gambar 25, besar pertumbuhan Aus pada tepi yaitu: V_B = 0.070 mm dengan percepatan aus rata-rata V_B° = 0.000672 mm/dtk yang terjadi terhadap pahat pada fasa Initial-wear t_c = 1.736 min. Secara rinci bentuk kegagalan yang terjadi pada mata potong pahat ditetapkan sebagai Aus pengikisan (abrasive-wear), dimana besaran Aus pengikisan diukur dari puncak muka sadak mata pahat (rake face) terhadap batas bawah terjadinya Aus (wear). Terhadap besar Aus abrasive yang terjadi masih dalam batas dibawah V_B max (V_B > 0.3 mm). Maka hasil penelitian terhadap pengaruh beban mekanik dapat diartikan bahwasanya pada penggunaan bahan uji Aluminium 6061 (non-ferro metal) mengindikasikan bahwa keadaan yaitu tidak dijumpai kegagalan pahat dalam wujud pengelupas lapisan/pelapis pahat terhadap material substrate. Percepatan pertumbuhan Aus pahat rata-rata (V_B)

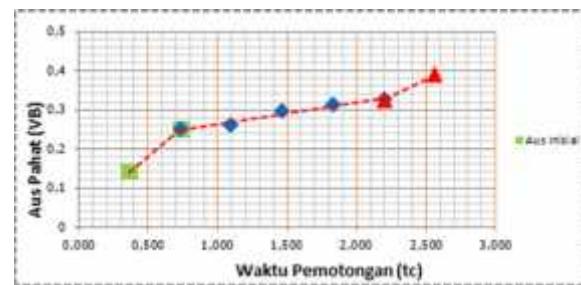
Gambar 26. Kurva pertumbuhan Aus tepi pahat pemesinan bahan uji AISI-1070 Kondisi: V= 70 m/min; f= 0.15 mm/rad; a= 1.5 mm; t_c = 2.569 min dan V_B = 0.390 mm.

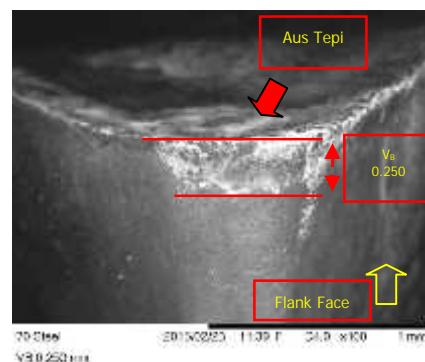
Gambar 27. Aus tepi (initial-wear) pahat karbida berlapis diamond film pemesinan bahan uji AISI-1070. Kondisi: V= 70 m/min| t_c = 0.734 min; 44.040 dtk| V_B = 0.250 mm; V_B° = 0.005677 mm/dtk.

Sebagaimana diperlihatkan pada Gambar 27. Aus tepi mencolok yang terjadi disebabkan hilangnya sebagian dari volume material terluar ujung mata pahat, sehingga dikhawatirkan menyebabkan penurunan intim kontak pahat terhadap bahan uji untuk aplikasi waktu pemotongan yang lebih lama lagi. Percepatan pertumbuhan Aus pahat rata-rata (V_B°) pada initial-wear bahan uji Baja AISI-1070 dijelaskan pada Tabel 12.

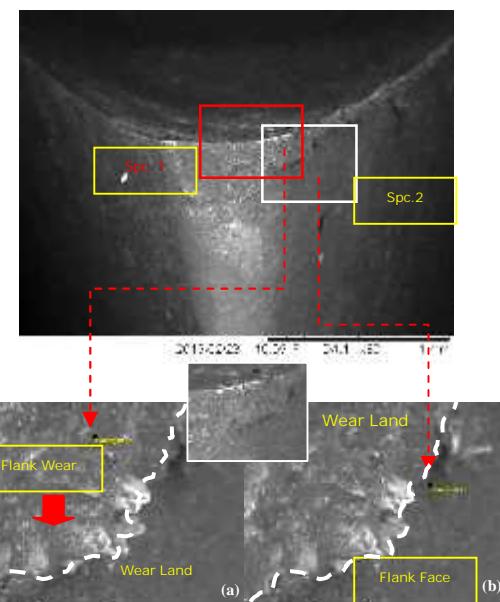
Gambar 28. Daerah analisa: [a] Spec -1; [b] Spec -2, Penyelidikan unsur lapisan pahat bahan uji Al-6061. Kondisi $V = 350$ m/min $f = 0.15$ mm/rad $a = 1.5$ mm $t_c = 1.736$ min; 104.160 dtk $|V_B| = 0.070$ mm.

Pada Gambar 28 dan Tabel 12, pada spectrum-1 (flank wear), hasil dari analisa energy dispersive spectroscopy (EDS) didapatkan besar sebaran unsur pelapis diamond-film (carbon) terdeteksi signifikan mencapai 99.854% atomic, sementara unsur lainnya yaitu Cobalt (Co) dan Tungsten (W) besaran unsur yang terdeteksi kurang dari 0.02% atomic, sehingga dapat diartikan bahwasanya pada daerah kritis terjadinya kegagalan pahat (abrasive-wear) diketahui adalah unsur pelapis diamond-film yang masih berwujud keadaanya dan masih konsisten melapisi material substrate pahat atau dapat diartikan pada daerah analisa spectrum-1 (flank wear) tidak terlihat adanya indikasi telah terjadi pengelupasan lapisan pahat terhadap material substrate diamond-film pahat. Pada hasil analisa reaksi kimia membuktikan bahwa sifat dari bahan pelapis diamond-film (carbon) yaitu sifat kekerasan tinggi menyebabkan tidak signifikan terpengaruh akibat beban mekanik saat memotong material non-ferro metal (Aluminium 6061 AlMg1SiCu) yang memiliki sifat kekerasan rendah.

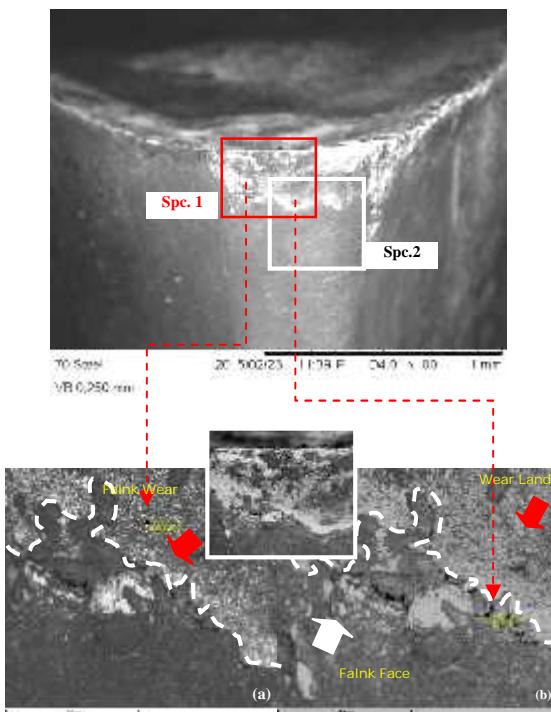
Gambar 30. Daerah analisa pahat: [a] Spectrum-1; [b] Spectrum-2. Penyelidikan unsur lapisan pahat bahan uji AISI-1070. Kondisi $V = 70 \text{ m/min}$, $f = 0.15 \text{ mm/rad}$, $a = 1.5 \text{ mm}$, $t_c = 0.734 \text{ min}$, 44.040 dtk , $|V_B| = 0.250 \text{ mm}$.

Sementara itu, pada Gambar 30 dan Tabel 13 Spectrum-2 (flank face), dapat diuraikan hasil dari analisa energy dispersive spectroscopy (EDS) menunjukkan besar sebaran unsur pelapis diamond-film (carbon) terdeteksi signifikan dan utuh hingga mencapai prosentase 99.997% atomic, sementara unsur lainnya yaitu Tungsten (W) besaran unsur yang terdeteksi sangat tidak signifikan karena jumlah besaran unsurnya tidak lebih dari 0.003% atomic, sehingga dapat diartikan bahwa daerah analisa pada spectrum-2 (flank face) adalah material unsur pelapis diamond-film sepenuhnya dan tidak terpengaruh oleh unsur-unsur lainnya yang merusak struktur lapisan dimond-film pahat.

Apabila diamati hasil dari analisa energy dispersive spectroscopy (EDS) terhadap distribusi sebaran unsur-unsur pada Gambar 30 dan Tabel 13. spectrum-1, menjustifikasi bahwa unsur Carbon (C) sebagai unsur tunggal material pelapis diamond-film sudah tidak konsisten lagi berada pada prosentase 100% atomic, dikarenakan nilai unsur pelapis diamond-film (carbon) yang terdeteksi pada daerah spectrum-1 hanya pada besaran 67.573% atomic, dan sudah tergantikan oleh sebaran unsur-unsur lain diantaranya yaitu: Flourine (F), Choromium (Cr), Kobalt (Co) dan Tungsten (W). Unsur material lain tersebut merupakan unsur-unsur dari material substrate (WC/Co) dan sebagian lainnya terdeteksi merupakan unsur-unsur material bahan uji yang terdifusi pada lapisan diamond-film. Diantara unsur lain selain dari unsur lapisan dimond-film (carbon), terdeteksi signifikan yaitu unsur Choromium (Cr) yang merupakan unsur yang terdapat pada bahan AISI-1070 dan prosentase besar sebaran unsur mencapai 19.918% atomic.
