PENGARUH VARIASI JUMLAH FASTENER TERHADAP KEKUATAN STRUKTUR REPAIR LONGITUDINAL FLOOR BEAM PESAWAT B 737-300

Abstract

Longitudinal floor beam structure is a rod that serves to support the weight of the passenger seat, the passenger load and luggage on airplanes. Bending load received by the structure continuously during flight operations cause damage (cracks). The presence of cracks in the structure of the repair needs to be done to ensure the safety of the aircraft during operation. Structure Repair Manual (SRM) is a guide issued by the manufacturer of the aircraft maintenance company to do the repair. In SRM was not stated clearly that the repair is safe. To determine the level of safety of longitudinal floor beam structure repair Boeing 737-300 fractured analysis is needed also to determine the effect of the number of fasteners to the strength of the modified structure.

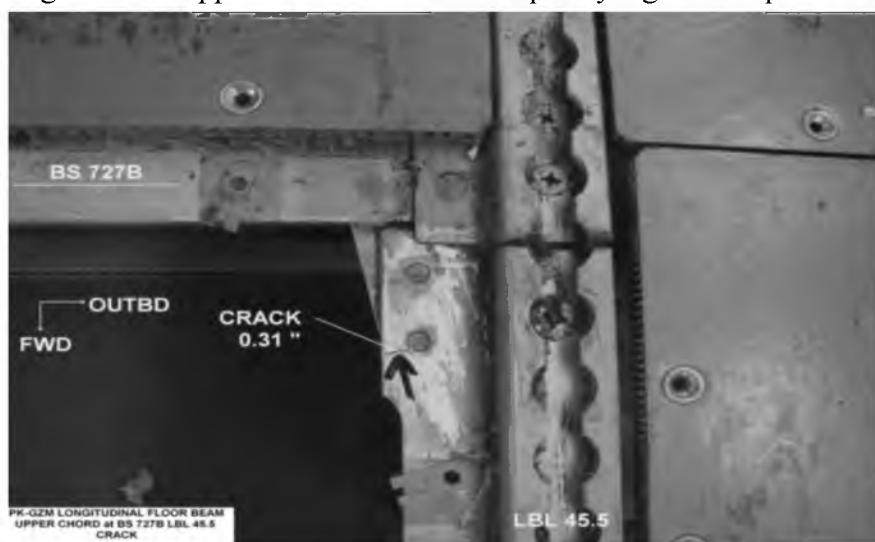
Gambar 1. Retak pada struktur *Longitudinal Floor Beam* di bagian *Section 46*,
(Sumber: PT. Garuda Maintenance Facility, Engineering Services, Unit TE)

Akibat beban *bending* yang diterima oleh *longitudinal floor beam* secara terus menerus selama proses operasi penerbangan dari fase *take-off* sampai fase *landing* dapat menyebabkan terjadinya kerusakan (*damage*) pada struktur tersebut. Dalam kasus ini, kerusakan terjadi pada *Section 46 Body Station 727B*, LBL 45.50, berupa retak sepanjang 0,31 in pada bagian *chord upper beam* sebelah kiri seperti yang terlihat pada Gambar 1.

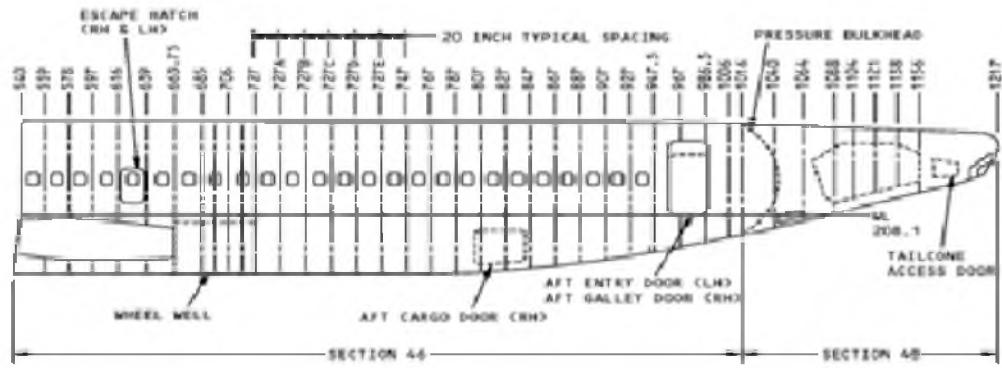
Gambar 2 Body Station Pesawat Boeing 737-300 Section 46
 (Sumber: Boeing 737-300, *Structure Repair Manual, Chapter 53-00-00*)

Untuk memperbaiki struktur tersebut agar pesawat aman dioperasikan dilakukan *repair* seperti yang tertuang dalam *SRM (Structure Repair Manual)*. *SRM* ini berisi panduan untuk melaksanakan *repair damage* yang terdapat pada struktur pesawat tersebut. Untuk *repair* struktur *longitudinal floor beam* terdapat pada *SRM Chapter 53-60-51, 51-00-00, 51-20-01, 51-20-06* dan *51-30-01*. Lokasi profil *longitudinal floor beam Body Station* pesawat Boeing 737-300 terlihat pada Gambar 2.

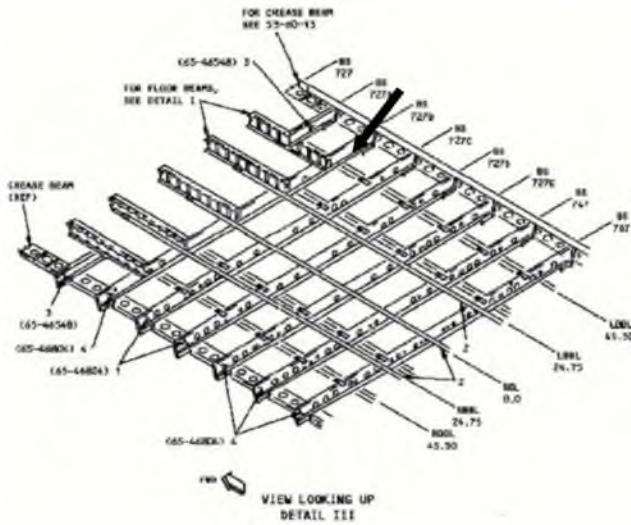
Gambar 3 . Posisi *Longitudinal Floor Beam Section 46, Body Station 727B, LBL 45.50*
 (Sumber: Boeing 737-300, *Structure Repair Manual, Chapter 53-60-51*)

Secara garis besar dalam *SRM* disebutkan sebelum melaksanakan *repair longitudinal floor beam* bagian *strap* 65-48804-86/87 pada posisi depan *upper chord longitudinal floor beam* di *Body Station* 727B dihilangkan. Kemudian potong (*trim out*) daerah *upper chord* yang terkena *retak* dengan mempertahankan garis tepi yang berdekatan dengan lokasi *fastener* pada jarak minimum 2D (diameter). Langkah selanjutnya membuat *filler* untuk menutupi *cut out* serta membuat *strap* 1 dan 2 untuk menggantikan *strap* 65-46804-86 dan juga *strap* 3 dan 4 untuk menggantikan *strap* 65-46804-87 dengan mempertahankan jarak 2D dari tepi *strap* dan 4D sampai 6D untuk jarak spasi pada seluruh *fastener*.

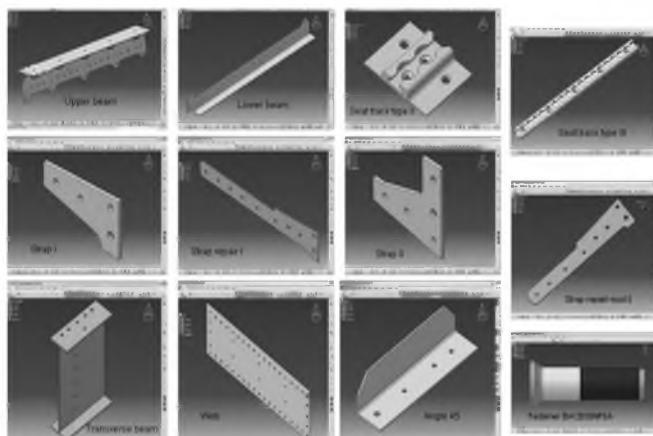
Gambar 4. *Part* yang menyusun struktur *longitudinal floor beam*

Berikut adalah hasil pemodelan *part* yang menyusun struktur *longitudinal floor beam* (lihat Gambar 4 sampai dengan Gambar 8).

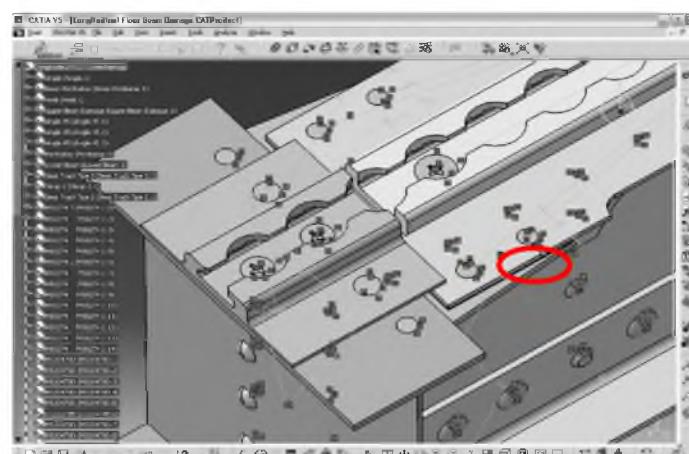
Gambar 5. Model 1 Struktur *longitudinal floor beam* yang mengalami retak

- Model 1: struktur *longitudinal floor beam* retak (dibuat sepanjang 0.31 in pada *upper beam*, 2 *fastener* pada *strap*).
- Model 2: struktur *longitudinal floor beam repair* sesuai SRM (6 *fastener* pada *upper beam*).
- Model 3: struktur *longitudinal floor beam repair* modifikasi 1 (5 *fastener* pada *upper beam*).
- Model 4: struktur *longitudinal floor beam repair* modifikasi 2 (4 *fastener* pada *upper beam*).

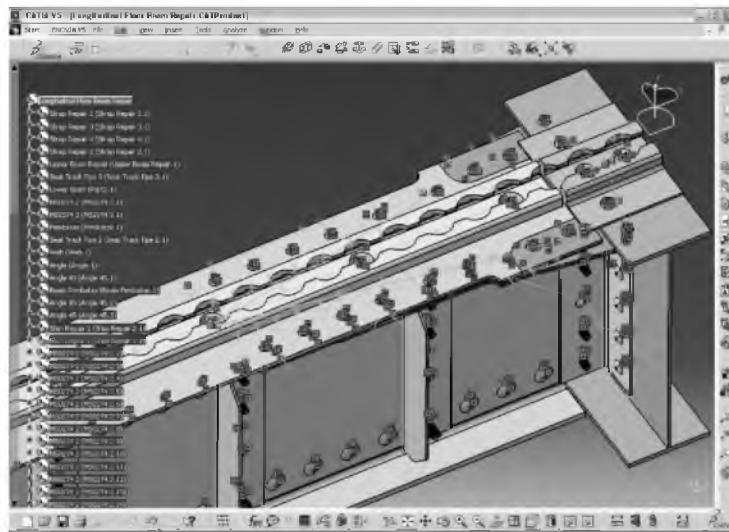
Gambar 6. Model 2 Struktur *longitudinal floor beam repair* sesuai SRM

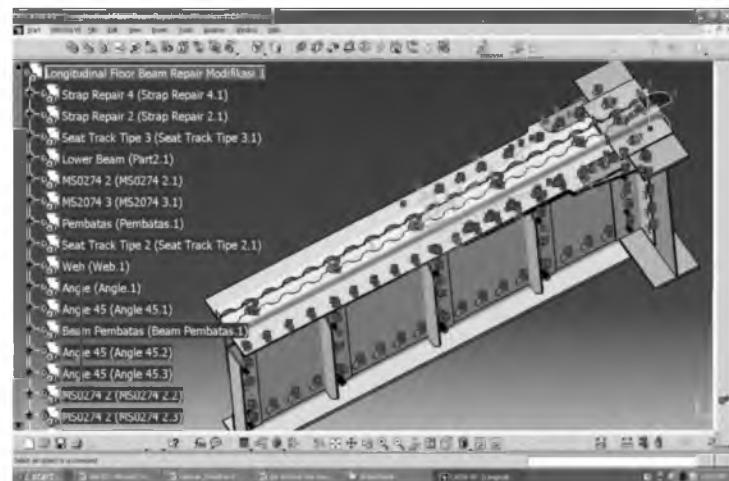
Gambar 7. Model 3 Struktur *longitudinal floor beam repair* modifikasi 1

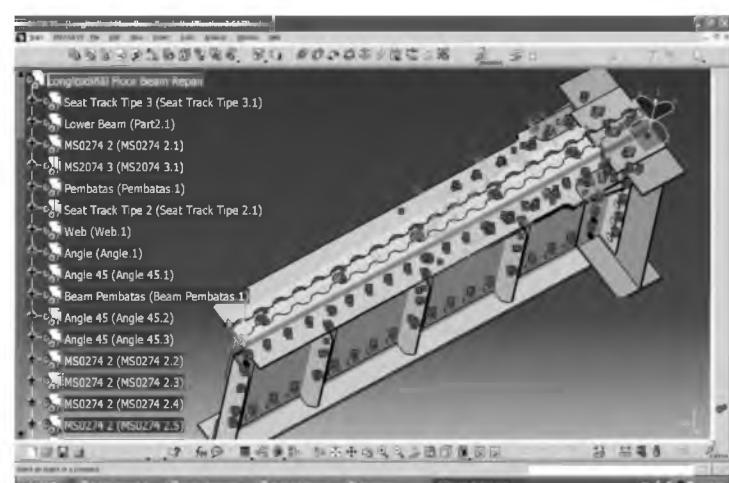
Gambar 8. Model 4 Struktur *longitudinal floor beam repair* modifikasi 2

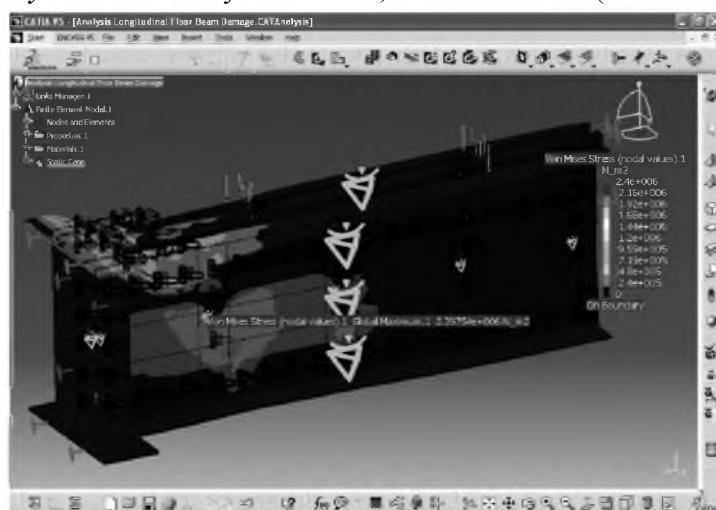
Gambar 9. Nilai tegangan *Von Mises* maksimum model 1

Pada model 1, beban *bending* sebesar 42,8 lb/in diterapkan pada seluruh permukaan atas *floor beam*. Jenis *restraint* yang digunakan adalah *Clamp surface*. *Clamp* diletakkan pada kedua ujung tepi struktur *floor beam* yaitu *transverse beam* dan *angle*. Nilai tegangan *Von mises* maksimum adalah $2,4 \times 10^6 \text{ N/m}^2$ terletak pada ujung *fastener MS20470D 3*, sedangkan tegangan *yield* materialnya sebesar $2,206 \times 10^8 \text{ N/m}^2$ (lihat Gambar 9).

Pada kasus ini beban *bending* yang diterima tidak bisa ditahan dengan baik oleh *upper beam* karena adanya retak (konsentrasi tegangan) sehingga beban akan diteruskan ke *part* lain yang terletak di bawahnya seperti *web* dan *fastener MS20470D 3*. Untuk menentukan kekuatan struktur digunakan nilai *Margine of Safety (MS)* (lihat Persamaan 2).

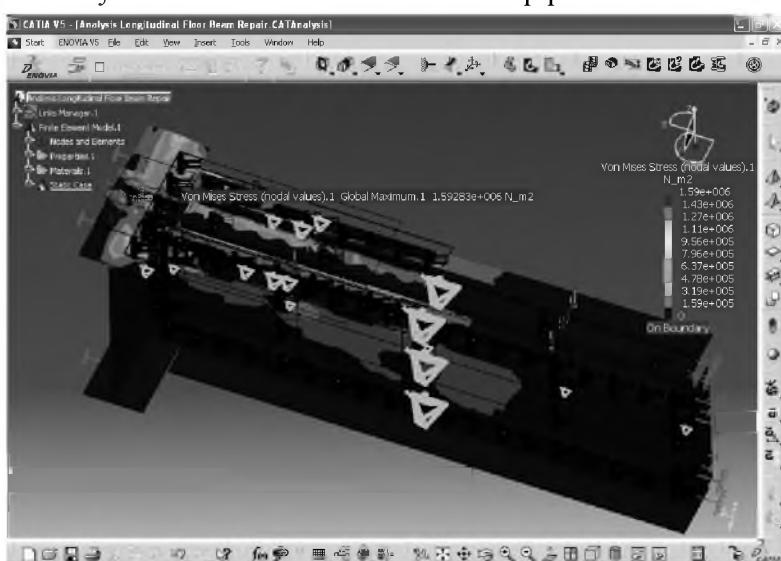
Gambar 10. Nilai tegangan *Von Mises* maksimum model 2

Pada model 2, jumlah *fastener* BACB30FN6A pada area *strap repair* adalah 6 buah. Menurut ketentuan *SRM* jarak antar *fastener* adalah 4D sampai 6D, pada pemodelan ini digunakan jarak 5D (Diameter). Sedangkan jarak antara *fastener* dengan ujung tepi *strap* adalah 2D. Diameter *fastener* BACB30FN6A adalah 0,1895 in. Nilai tegangan *Von Mises* maksimum $1,59 \times 10^6$ N/m², terletak pada ujung *shim repair* 2 (lihat Gambar 10). Hal ini terjadi karena *part shim repair* 2 memiliki ketebalan 0,032 in, lebih tipis dibandingkan *part* lain yang menahan beban *bending* secara langsung pada permukaan atas *part* tersebut (*upper beam, filer, shim, strap, web, angle*).

$$MS = \frac{4,275e + 008}{1,59e + 006} - 1 = 267,87$$

Berdasarkan nilai *MS*-nya struktur tersebut aman terhadap pembebahan *bending*.

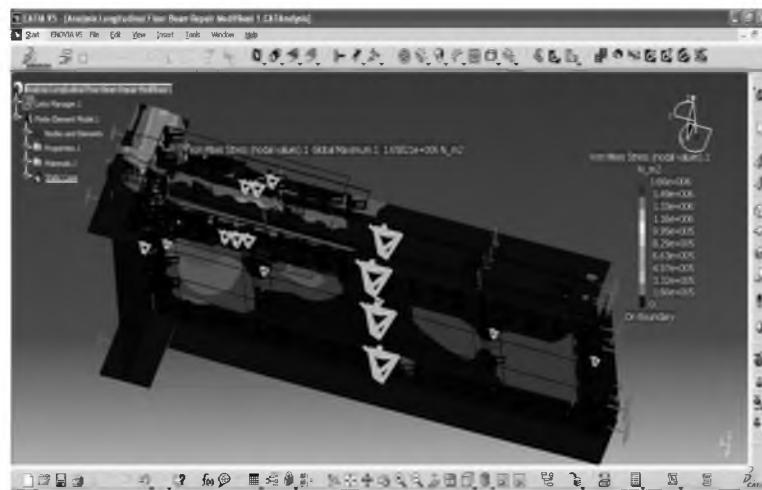
Gambar 11. Nilai tegangan *Von Mises* maksimum model 3

Pada model 3 jumlah *fastener* yang digunakan adalah 5 buah pada area *strap repair*. Nilai tegangan *Von Mises* maksimum $1,66 \times 10^6$ N/m² terjadi pada *shim repair* 2 modifikasi 1 (lihat Gambar 11). Letak tegangan ini terjadi karena *part shim repair* 2 modifikasi 1 mempunyai ketebalan 0,032 in, lebih tipis bila dibandingkan *part* lain yang menerima beban *bending* secara langsung pada permukaan atas *part* tersebut.

$$MS = \frac{4,275e + 008}{1,66e + 006} - 1 = 256,53$$

Bila dibandingkan dengan struktur *repair SRM* (model 2), struktur model 3 nilai tegangan maksimumnya lebih besar dibandingkan model 2. Hal ini karena jumlah *fastener* yang digunakan pada struktur model 3 lebih sedikit dibandingkan model 2, sehingga *fastener* yang menahan beban *bending* lebih sedikit dibandingkan struktur model 2 sebagai akibatnya tegangan yang terjadi menjadi lebih besar.

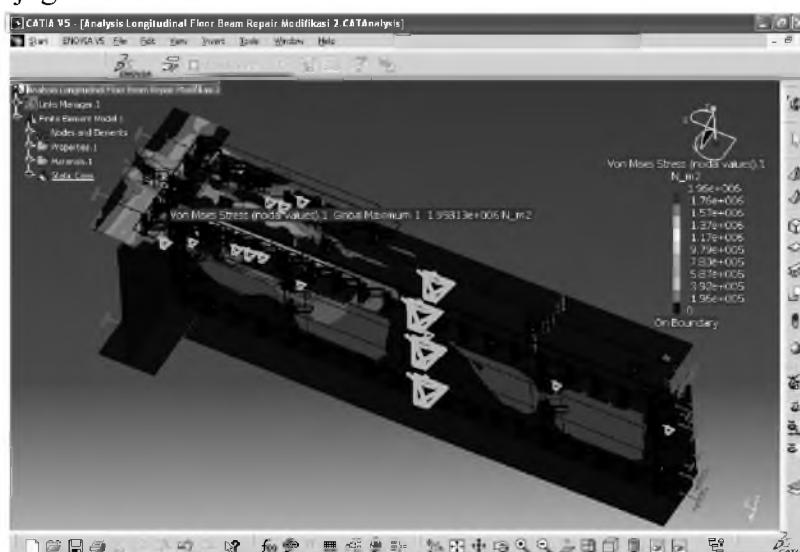
Gambar 12. Nilai tegangan *Von Mises* maksimum model 4

Pada struktur model 4 menggunakan 4 buah *fastener* pada area *strap repair*. Nilai tegangan *Von Mises* maksimum $1,96 \times 10^6$ N/m² terletak pada *shim repair* 1 modifikasi 2 (lihat Gambar 12). Hal ini disebabkan karena *part shim repair* ini memiliki ketebalan 0,032 in, dimensi ini lebih tipis dibandingkan *part* lain yang menerima beban *bending* secara langsung pada permukaan atas *part* tersebut, begitu juga material *properties*-nya memiliki *yield strength* yang lebih rendah bila dibandingkan dengan struktur lain yang menahan beban tersebut.

$$MS = \frac{4,275e + 008}{1,96e + 006} - 1 = 217,11$$

Bila dibandingkan dengan model 3, tegangan maksimumnya lebih besar, hal ini karena jumlah *fastener* yang digunakan model 4 lebih sedikit sehingga *fastener* yang menahan beban juga lebih sedikit.
