# REKONDISI MESIN BUBUT DoALL LT 13 BU01 DI LABORATORIUM MEKANIK POLITEKNIK MANUFAKTUR NEGERI BANGKA BELITUNG

Makalah ini membahas proses mengembalikan kondisi awal (rekondisi) mesin bubut DoAll LT 13 Bu01 dengan memfokuskan perbaikan pada system kelistrikan, ketelitian geometris dan kinerja mesin. Metode observasi langsung diterapkan untuk menyelesaikan permasalahan yang mencakup hubungan sebab dan akibat menggunakan analisa 5 (lima) mengapa (5 whys). Tahapan rekondisi dimulai dari pengumpulan data awal kerusakan yang didapatkan dari pemeriksaan visual, pengujian fungsi dan pengujian geometris pada mesin; kemudian dilanjutkan dengan menganalisa kerusakan; dan tindakan perbaikan terhadap hasil analisa. Metode pengujian fungsi, pengujian penyimpangan geometris, pengujian kinerja mesin dilakukan untuk melihat ketercapaian tujuan rekondisi. Berdasarkan hasil pengujian yang dilakukan, diperoleh fungsi system kelistrikan kembali normal, rata-rata nilai penyimpangan geometris masih masuk toleransi berdasarkan standar ISO-1708 dan kinerja mesin untuk nilai putaran spindle dengan penyimpangan sebesar 5%, nilai kebulatan dan ketirusan hasil pembubutan benda kerja sebesar 0 dan 0,004mm/255m

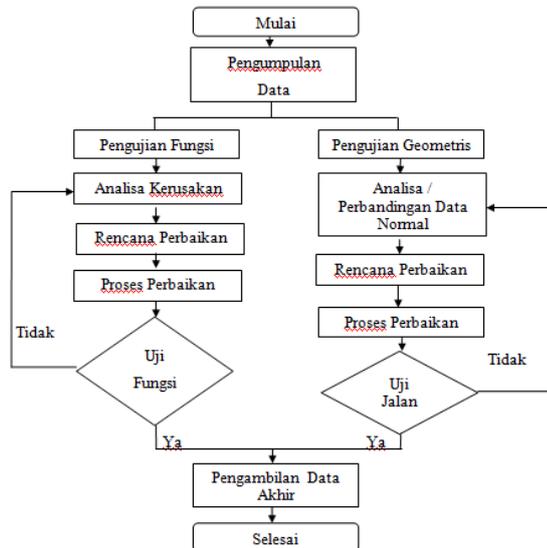
Gambar 1. Diagram Alir Metode Pelaksanaan

Adapun metode pelaksanaan yang diterapkan adalah metode observasi dengan melihat hubungan sebab akibat menggunakan analisa 5 (lima) mengapa untuk menyelesaikan permasalahan yang timbul dari hasil pengumpulan data awal yang kemudian dilanjutkan dengan proses perencanaan perbaikan dan tindakan perbaikan. Metode pengujian fungsi, pengujian ketelitian geometris, dan pengujian kinerja (putaran spindle dan motor utama, uji jalan pada benda kerja, serta pengujian getaran) dilakukan untuk melihat ketercapaian dari tujuan rekondisi mesin bubut ini. Gambar 1 menunjukkan diagram alir metode pelaksanaan rekondisi mesin bubut Do All LT 13 Bu01.

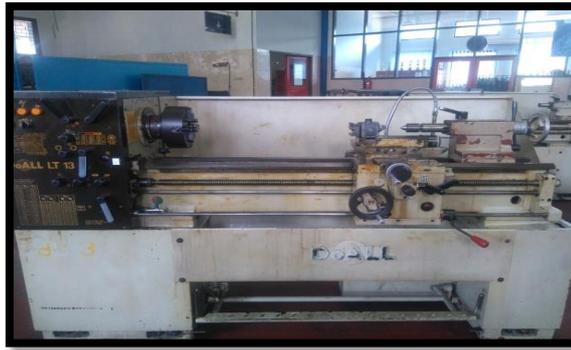
Gambar 2. Bubut Do All LT13

Mesin bubut (*Lathe machine*) adalah mesin perkakas yang digunakan untuk proses pemakanan benda kerja yang sayatannya dilakukan dengan cara memutar benda kerja kemudian dikenakan pada pahat yang digerakkan secara *translasi* sejajar dengan sumbu putar dari benda kerja. Proses membubut merupakan proses pengerjaan material dimana benda kerja dan alat potong bergerak mendatar (searah meja mesin), melintang atau membentuk sudut secara perlahan dan teratur baik secara otomatis maupun manual. Pada proses pembubutan berlangsung, benda kerja berputar dan pahat disentuhkan pada benda kerja sehingga terjadi penyayatan. Penyayatan dapat dilakukan kearah kiri atau kanan, sehingga menghasilkan benda kerja yang berbentuk silinder. Jika penyayatan dilakukan melintang maka akan menghasilkan bentuk alur, pemotongan atau permukaan yang disebut *facing* (membubut muka). Adapun contoh dari mesin bubut Do All LT13 ditunjukkan pada gambar 2.

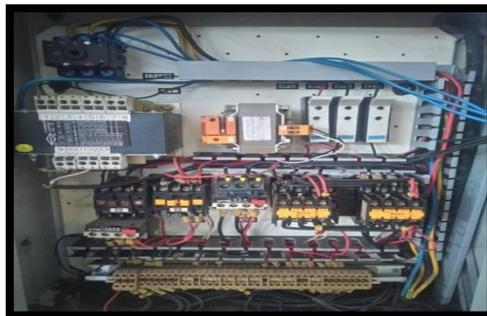
Gambar 3. Elemen kontrol pada mesin bubut Do All LT 13

Kelistrikan pada mesin bubut terdiri dari elemen-elemen kontrol yang sangat berpengaruh bagi mesin bubut itu sendiri, dikarenakan tanpa adanya elemen-elemen kontrol yang benar, mesin bubut tidak bisa beroperasi sesuai dengan fungsinya. Macam – macam elemen kontrol pendukung kelistrikan mesin bubut antara lain:

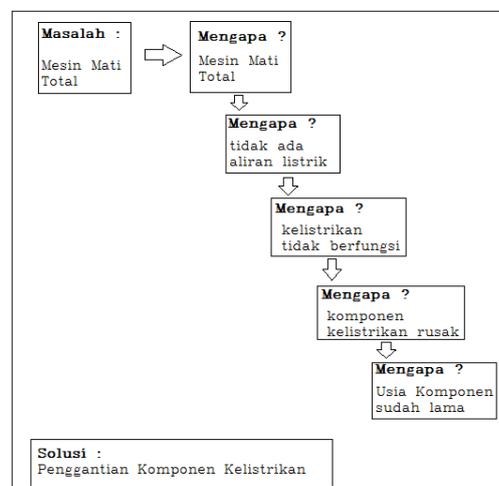
Gambar 4. Contoh Analisa 5 Mengapa

Kerusakan atau masalah yang timbul dapat ditemukan cara perbaikannya dengan cara menganalisa kerusakan atau masalah tersebut. Ada beberapa metode yang dapat digunakan untuk menganalisa kerusakan atau masalah, tetapi dalam pembahasan ini digunakan metode analisa 5 (lima) mengapa. Analisa 5 (lima) merupakan analisa kerusakan yang cukup efektif dalam menemukan sumber masalah untuk kerusakan mesin yang tidak terlalu kompleks. Gambar 4. Menunjukkan contoh analisa 5 mengapa untuk kerusakan mesin mati total.

Dari hasil analisa kerusakan dengan metode 5 mengapa, diperoleh tindakan perbaikan yang harus dilakukan untuk menyelesaikan masalah yang ditemukan. Tabel 3. Menunjukkan tindakan perbaikan dari hasil analisa kerusakan menggunakan metode 5 mengapa untuk sistem kelistrikan.
