**ANALISIS TINGKAT KEKUMUHAN DAN PENINGKATAN PERMUKIMAN PESISIR DI DESA TOROKEKU KECAMATAN TINANGGEA KABUPATEN KONAWE SELATAN****Sutrisno <sup>1)</sup>, Andi Irwan <sup>2)</sup>, <sup>3)</sup> Muh. Ramli.**<sup>1)</sup> Mahasiswa Perencanaan Wilayah Pascasarjana UHO, 2014<sup>2)</sup> Dosen Fakultas Perikanan Dan Pascasarjana UHO<sup>3)</sup> Dosen Fakultas Perikanan dan Pascasarjana UHO**ABSTRACT**

**Key words:** *Level of Slumness, Quality Improvement, Coastal Settlement*

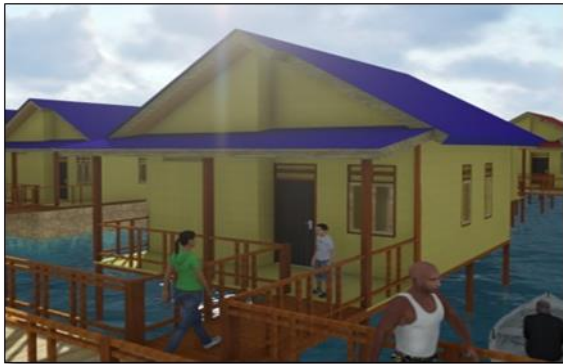
Gambar 2. Permukiman Baru

Pada kawasan kumuh di permukiman wilayah pesisir Desa Torokeku difokuskan untuk dibangun permukiman baru menjadi permukiman yang layak huni dengan ukuran rumah 5 m x 10 m dengan luas kavling tanah 10 m x 15 m. Lebih jelas dapat dilihat pada gambar 2.
