**CANDI SIMANGAMBAT:
CANDI HINDU BERLANGGAM ARSITEKTUR JAWA,
DI MANDAILING NATAL, SUMATERA UTARA**

**CANDI SIMANGAMBAT:
A HINDU TEMPLE WITH JAVANESE ARCHITECTURAL STYLE
IN MANDAILING NATAL, NORTH SUMATRA**

Ery Soedewo dan Andri Restiyadi
Balai Arkeologi Sumatera Utara
Jl. Seroja Raya Gg. Arkeologi No. 1
Tanjung Selamat, Medan tuntungan, Medan
ery.soedewo@kemdikbud.go.id
andri.restiyadi@kemdikbud.go.id

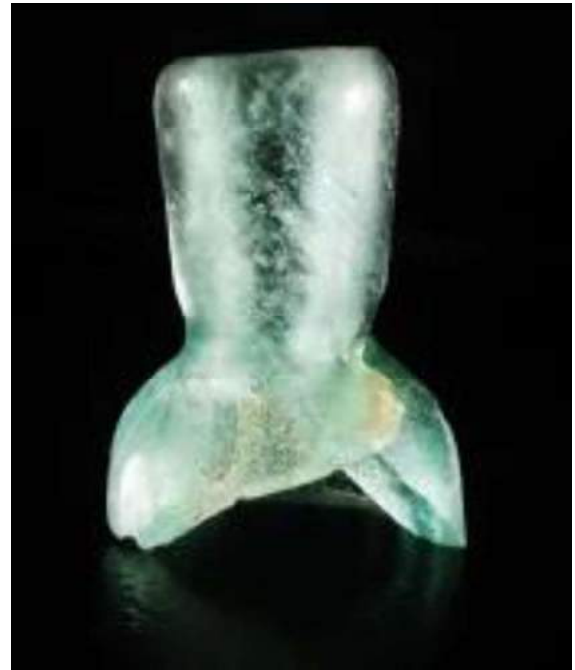
Gambar 1. Fragmen botol kaca abad ke-9—11 Masehi di Candi Simangambat (Dokumentasi Ery Sudewo)

Data pertanggalan yang dapat dijadikan sebagai petunjuk relatif masa pemanfaatan Candi Simangambat adalah sekeping pecahan botol kaca dari halaman candi ini, tepatnya di permukaan tanah sisi timur sisa-sisa candi perwara. Bagian yang tersisa dari botol kaca berwarna hijau kebiruan tembus cahaya ini adalah bagian mulut, leher, dan bagian bahunya.

Bagian mulut diameternya lebih lebar dibanding bagian pangkal leher yang berbatasan dengan bagian bahu, sehingga secara keseluruhan bentuknya menyerupai corong. Tinggi keseluruhan 3,3 cm; tinggi leher hingga ke mulut 1,9 cm; sedangkan bagian bahunya ke bawah setinggi 0,4 cm. Lebar bagian bahu 2,3 cm; dengan

ketebalan bagian mulut maupun bahu adalah 0,4 cm. Terlihat banyak gelembung dan terdapat garis-garis bekas pembuatan yang tampak memanjang horisontal cenderung turun ke arah bahu. Botol kaca yang ditemukan di situs Lobu Tua cukup beragam, salah satu dari sekian jenis botol kaca yang ditemukan di situs tersebut - baik- bentuk maupun warnanya menyerupai dengan yang ditemukan di situs Candi Simangambat. Botol kaca dimaksud ciri-ciri utamanya antara lain adalah bentuk lehernya mendekati bentuk corong (bagian mulut lebih lebar dibanding bagian pangkal), bagian bibir rata (tidak bergelombang), bagian badan silinder agak melebar di bagian atas menjelang bagian bahu, banyak gelembung dan kotoran; warna beragam seperti hijau muda transparan (dari Simangambat), warna biru keabu-abuan dan coklat kehijauan (dari Lobu Tua). Berdasarkan sejumlah data pembanding sejenis, Guillot (2008:233) menarik data ini secara relatif dari abad ke-9 M hingga pertengahan pertama abad ke-11 M.

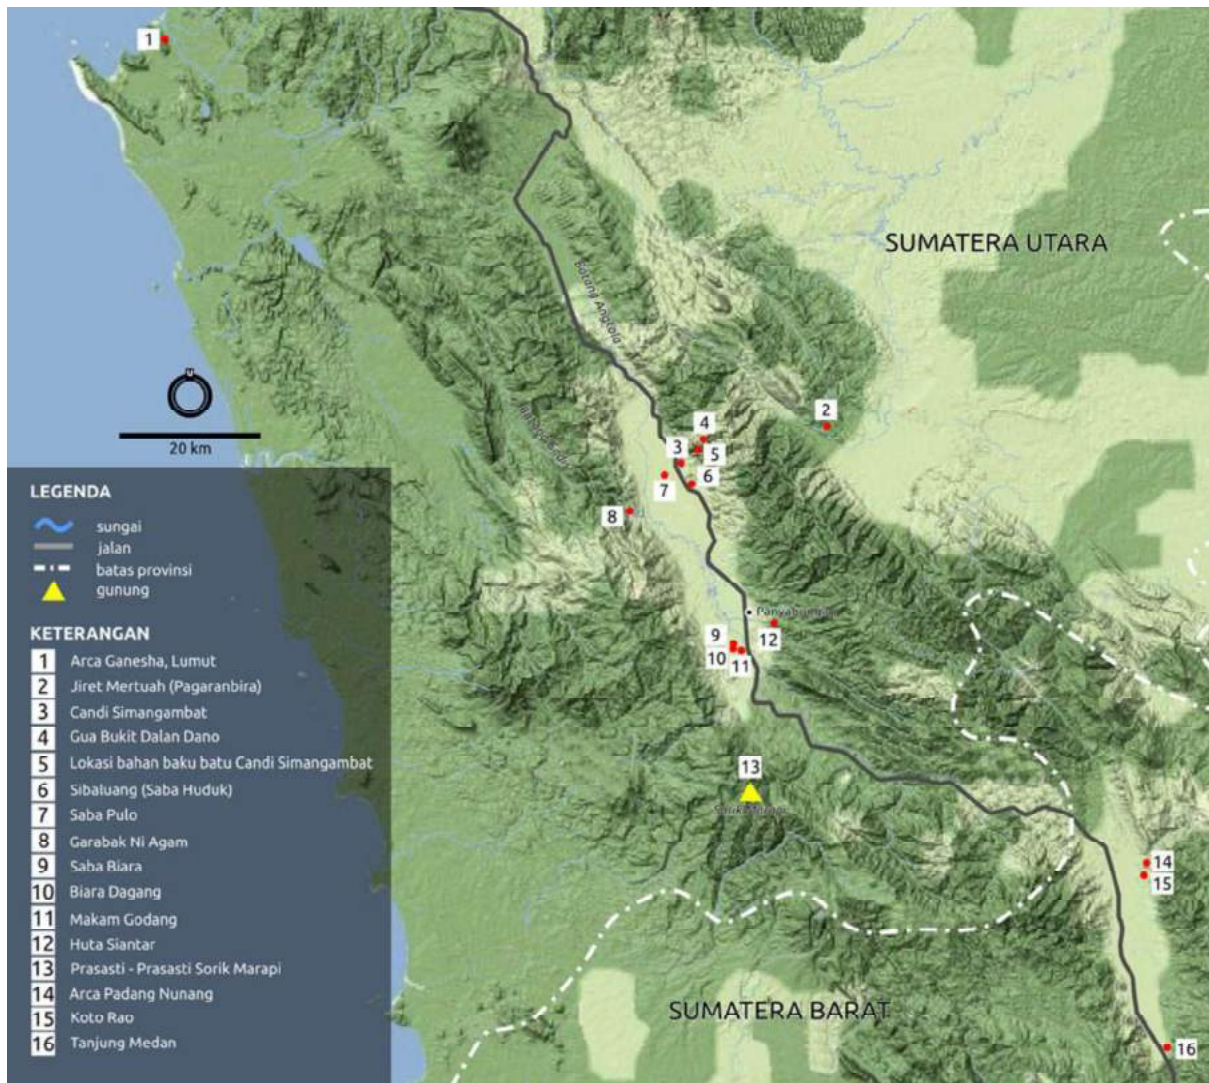
Gambar 2. Candi Simangambat dan Kepurbakalaan masa Hindu-Buddha lainnya di Mandailing Natal dan Pasaman (Digambar oleh: Andri Restiyadi)

Penelitian antara tahun 2008 hingga 2012 terhadap reruntuhan bangunan Candi Simangambat telah menampakkan denah bangunan utama Candi Simangambat yang berukuran 7,5 m x 7,5 m, disusun dari 2 bahan berbeda yakni bata dan batuan alam. Di depan reruntuhan bangunan utama, terdapat satu bangunan berbahan batu alam kemungkinan adalah sisa bagian dasar candi perwara atau *mandapa*, yang denahnya berukuran 7,5 m x 5 m. Material utama pembentuk kedua runtuhan bangunan itu adalah batu alam berwarna keabu-abuan dan cenderung rapuh yang ketika terpecah terlihat ada lapisan-lapisan pembentuknya. Dalam geologi jenis batuan ini disebut sebagai batu sabak (*slate stone*), salah satu jenis batu malihan (*metamorf*) yang terbentuk dari endapan lempung atau abu vulkanik yang termalihkan. Kedua hal tersebut (sedimen lempung dan abu vulkanik) yang tersedia di sekitar Candi Simangambat yang berada di tepian Aek (sungai) Muara Sada yang membawa material endapan dari hulunya dan abu dari gunung berapi Sorik Marapi yang terletak di baratdayanya.

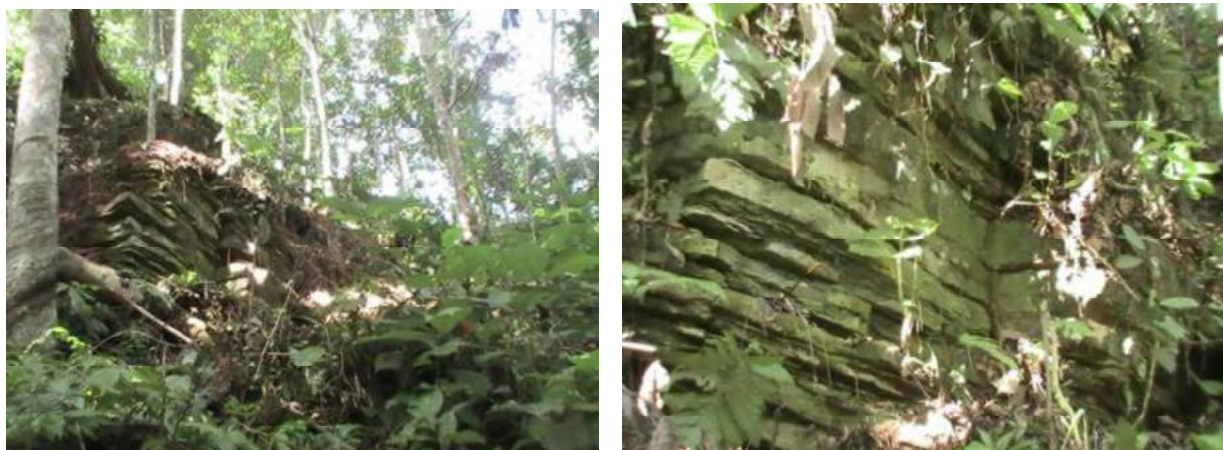
Gambar 3. Tebing batu di Situs Kebun Baturosak (kiri); salah satu tebing di situs Kebun Baturosak (kanan) (Dokumentasi Ery Soedewo 2009)

Baturosak, yang berada pada titik koordinat 01° 02' 27" LU dan 099° 30' 09" BT. Hal tersebut didasarkan pada kesamaan jenis batu yang dipakai sebagai penyusun di Candi Simangambat dengan jenis batu di situs Kebun Baturosak. Batu di tempat ini adalah salah satu jenis batuan malihan (*metamorf*), yakni batu sabak (*slate stone*). Hasil pengamatan terhadap situs *Kebun Baturosak* menunjukkan bahwa tempat ini adalah tebing alam setinggi ± 5 m berukuran sepanjang sekitar 12 m melintang utara—timur pada jarak ± 250 m dari Sungai Aek Muarasada yang berada di utaranya. Hal menarik terkait keberadaan tebing ini adalah adanya bekas-bekas aktivitas budaya yang ditinggalkan pada permukaan formasi batuan ini, yang ditandai oleh adanya bekas-bekas pangkasan yang membentuk sudut-sudut nyaris sempurna

90° di beberapa bagian tebing. Bentuk demikian mengesankan adanya pemangkasan tebing oleh manusia untuk menambang batuan penyusun tebing ini. Sisa-sisa hasil pemahatan tebing ini oleh manusia berupa balok-balok batu berukuran antara 45 cm x 40 cm x 18 cm dan 80 cm x 22 cm x 28 cm yang ditemukan di sekitar tebing. Ditilik dari jenis batu dan ukuran balok-balok batu yang tertinggal di tempat ini, mengingatkan pada bahan dan balok-balok batu alam yang digunakan sebagai salah satu material susun bangun (konstruksi) Candi Simangambat yang terletak ± 2,3 km arah baratdaya dari situs *Kebun Baturosak* ini. Jika ditinjau dari bahan dan ukuran balok-balok batu tersebut besar kemungkinan situs *Kebun Baturosak* adalah sumber bahan baku batu-batu penyusun Candi Simangambat.

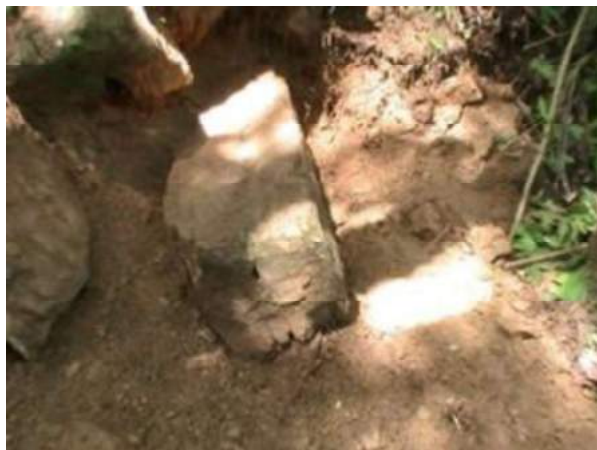
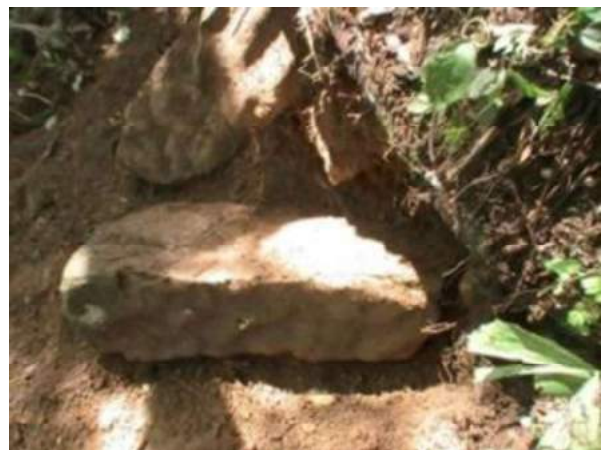
Gambar 4. Balok-balok batu di situs Kebun Batu Rosak (Dokumentasi Ery Soedewo 2009)

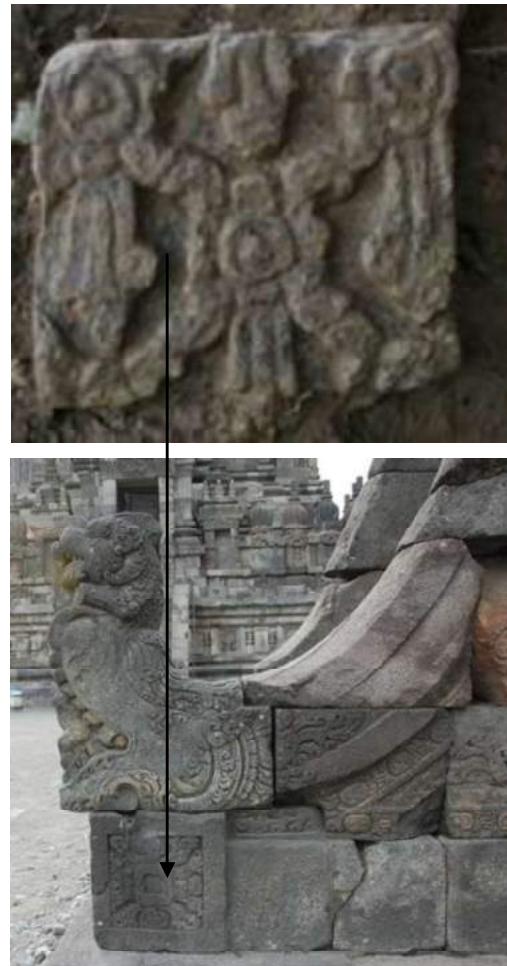
Gambar 7. Motif hias floral geometris Candi Simangambat (atas) dan Candi Prambanan (Dokumentasi Ery Soedewo)

Bentuk batu lain dari Candi Simangambat yang letaknya diperkirakan berada di bagian kaki adalah satu batu berhias motif gabungan floral dan geometris yang bentuknya menyerupai *gana* distilir, pembandingnya berasal dari salah satu candi perwara di kompleks Candi Prambanan. Di Candi Prambanan bentuk demikian berada di bawah arca makara yang menjadi komponen ujung pipi tangga candi. Saat ditemukan pada

ekskavasi tahun 2009 letak batu berhias floral-geometris dari Candi Simangambat ini berada di bawah arca makara, sehingga memperkuat asumsi bahwa batu candi ini posisinya memang di bawah arca makara di ujung pipi tangga masuk candi (lihat Gambar 7). Makara yang ditemukan di areal Candi Simangambat pada ekskavasi tahun 2009 juga merupakan bagian konstruksi bagian kaki candi, salah satu pembandingnya didapat dari bagian kaki Candi Sambisari, Kabupaten Sleman, D.I. Yogyakarta (lihat Gambar 5).

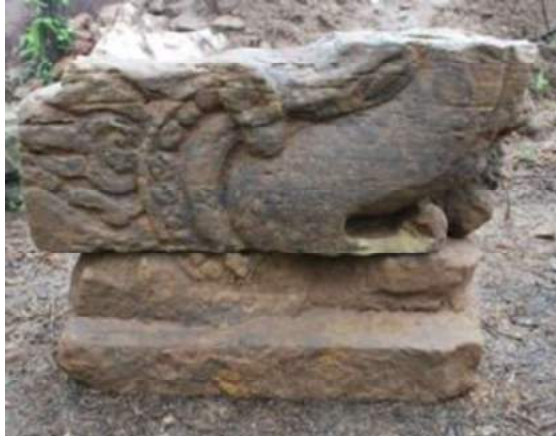
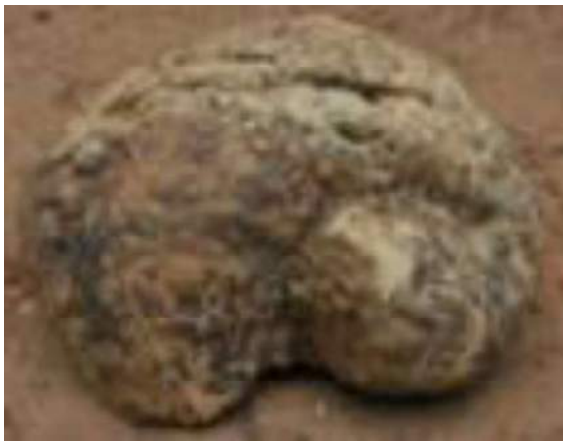
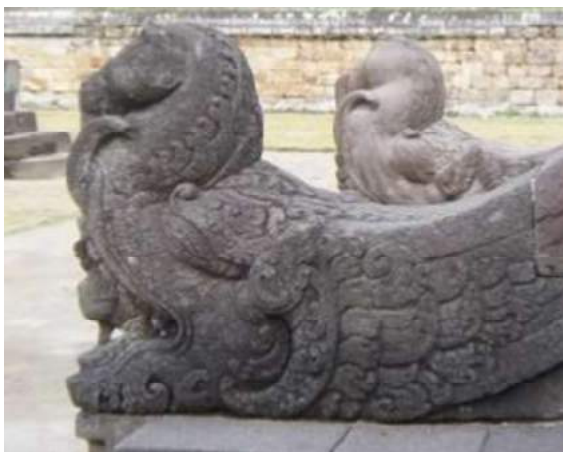
Gambar 8. Makara Candi Simangambat (atas), fragmen belalai (tengah), dan makara Candi Sambisari (bawah)
(Dokumentasi Ery Soedewo)

Gambar 4). Makara yang ditemukan di areal Candi Simangambat pada ekskavasi tahun 2009 juga merupakan bagian konstruksi bagian kaki candi, salah satu pembandingnya didapat dari bagian kaki Candi Sambisari, Kabupaten Sleman, D.I. Yogyakarta (lihat Gambar 5).

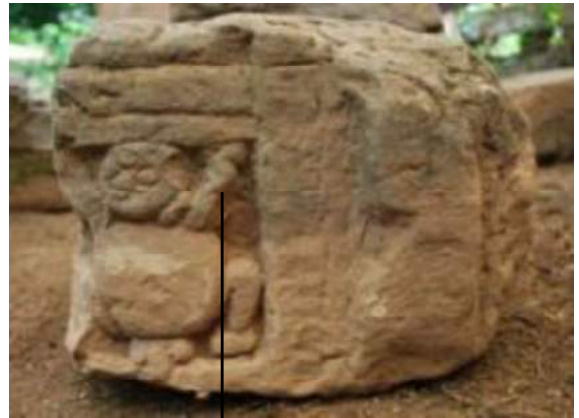
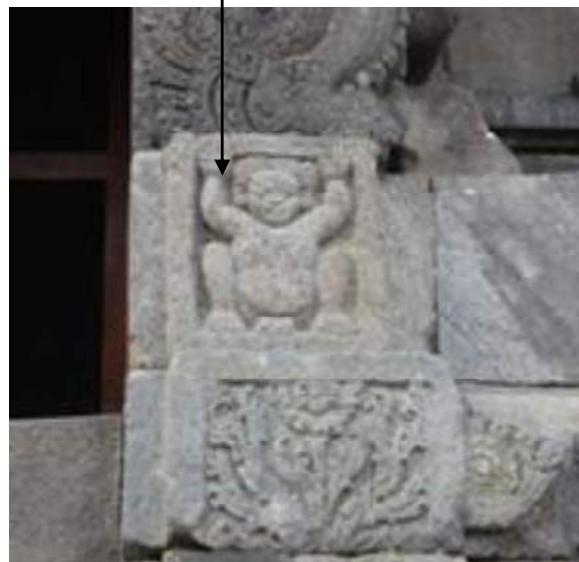
Gambar 9. Motif hias Gana Candi Simangambat (atas) dan motif hias Gana Candi Plaosan Lor (Dokumentasi Ery Soedewo)

Di atas bagian kaki candi adalah bagian badan candi, yang ditandai oleh beberapa batu yang diduga menjadi bagian komponen susunbangunnya. Batu Candi Simangambat pertama yang diduga adalah bagian badan candi adalah batu berpahatkan relief *Gana*, yang morfologinya serupa dengan batu candi

dari berbagai percandian di Pulau Jawa, salah satunya adalah yang terdapat di bagian ambang masuk bilik salah satu Candi Apit di kompleks Candi Prambanan, di Sleman, D.I. Yogyakarta (lihat Gambar 6).

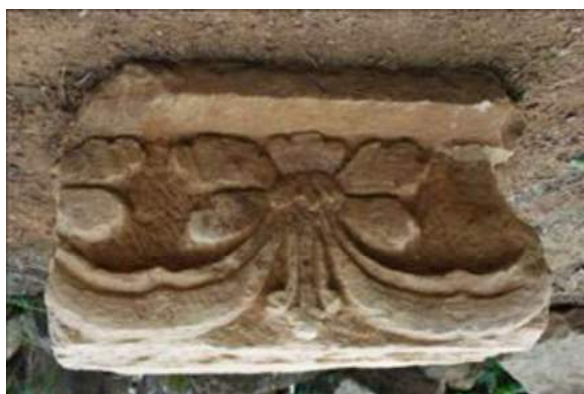
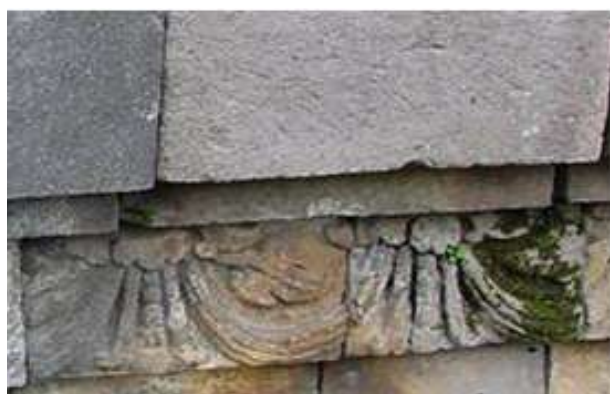
Gambar 10. Motif hias geometris Candi Simangambat (atas) dan motif hias geometris Candi Mendut (Dokumentasi Ery Soedewo)

Gambar 11. Batu berelief floral Candi Simangambat (kiri) dan Candi Mendut (kanan) (Dokumentasi Ery Soedewo)

Batu dari Candi Simangambat berikut yang morfologinya diduga merupakan bagian badan candi adalah batu berhias floral yang dipadu dengan juntaian seperti bentuk kain yang terkait dengan motif floral di sisi-sisinya, yang morfologinya serupa dengan batu candi dari berbagai percandian di Pulau Jawa, salah satunya adalah yang terdapat di bagian badan bawah Candi Mendut,

Kabupaten Magelang, Jawa Tengah (lihat Gambar 10). Motif hias floral lain dari Candi Simangambat yang bentuknya menyerupai motif hias sejenis dari Candi Mendut, juga berada di bagian badan candi (lihat Gambar 11). Motif hias ini biasa disebut motif kertas tempel. Selain didapati di Candi Mendut, motif ini juga terdapat di Candi Plaosan, Sewu, dan Candi Asu (Istari 2012: 805).

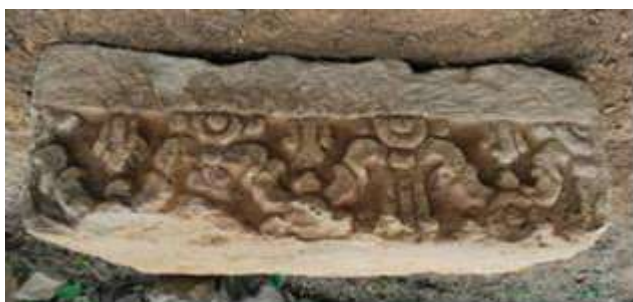
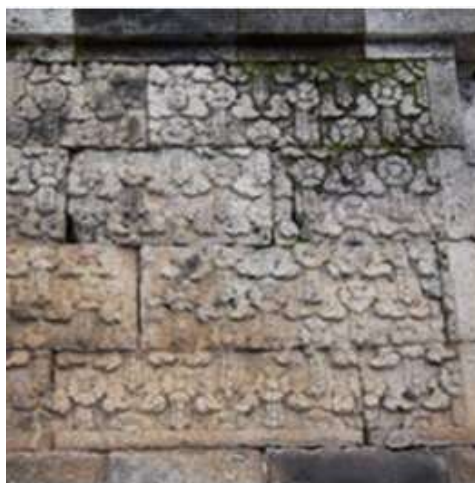
Morfologi batu Candi Simangambat selanjutnya yang diduga merupakan bagian dari badan candi adalah batu berhias motif lidah api yang morfologinya serupa dengan batu candi dari berbagai percandian di Pulau Jawa, salah satunya

adalah yang terdapat di bagian ambang masuk bilik Candi Prambanan (lihat Gambar 12). Motif hias sejenis juga didapati di banyak candi di Jawa Tengah (Istari 2012: 806)

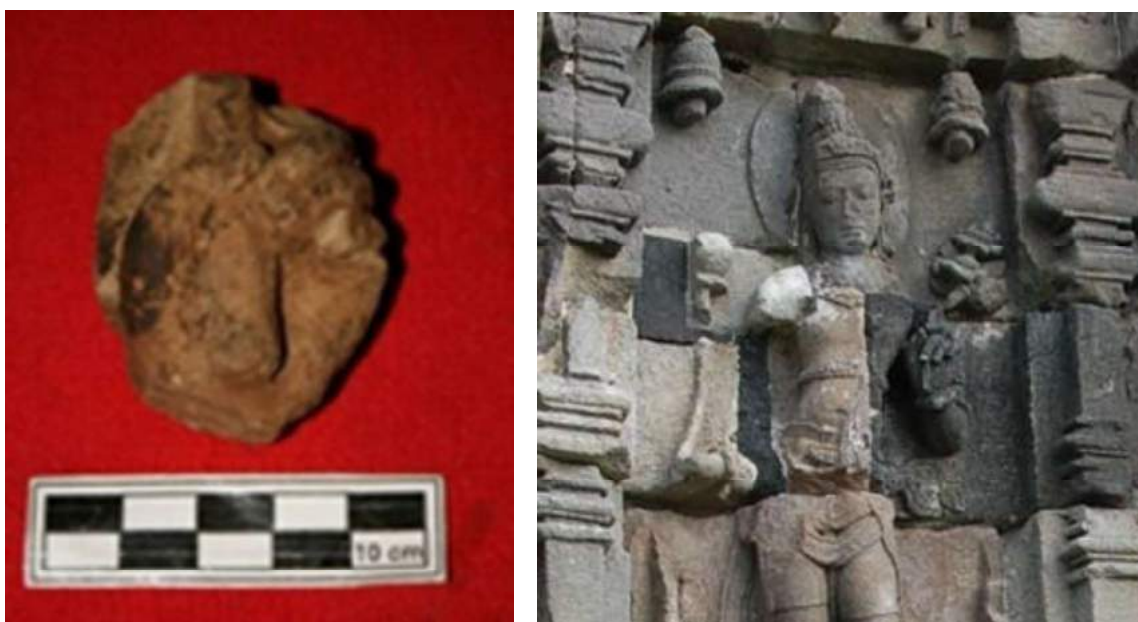
Gambar 13. Fragmen tangan arca Candi Simangambat (kiri) dan relief figur Candi Plaosan Lor (kanan)
(Dokumentasi Ery Soedewo)

Komponen susunbangun selanjutnya yang diduga masih bagian dari badan candi adalah fragmen batu berbentuk tangan yang memegang suatu benda. Ditinjau dari morfologinya, objek ini menyerupai pahatan pada relief dewa yang mengisi relung-relung luar bagian badan candi, salah satunya adalah yang terdapat di Candi Plaosan Lor (lihat Gambar 13). Batu Candi Simangambat yang berbentuk

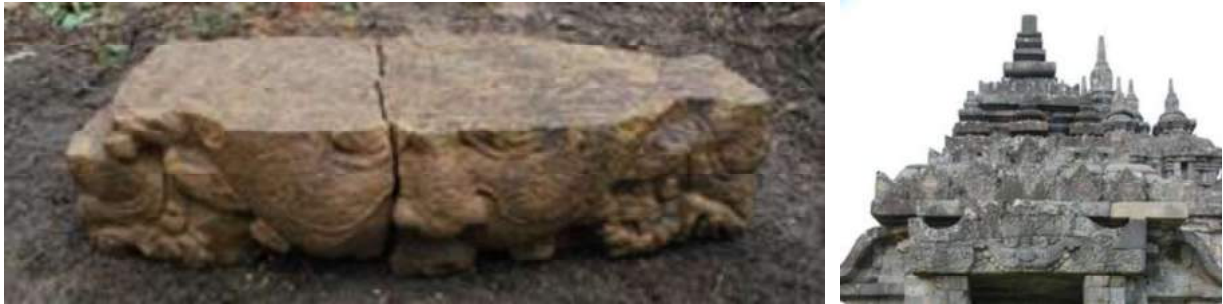
Gambar 14. Fragmen kepala Kala Candi Simangambat (kiri) dan kepala kala pada ambang pintu gerbang Candi Plaosan Lor (kanan) (Dokumentasi Ery Soedewo)

kepala Kala diduga juga merupakan bagian dari badan candi, yang morfologinya serupa dengan arca kepala kala dari berbagai percandian di Pulau Jawa, salah satunya adalah yang terdapat di bagian atas ambang pintu masuk Candi Plaosan Lor (lihat Gambar 14).

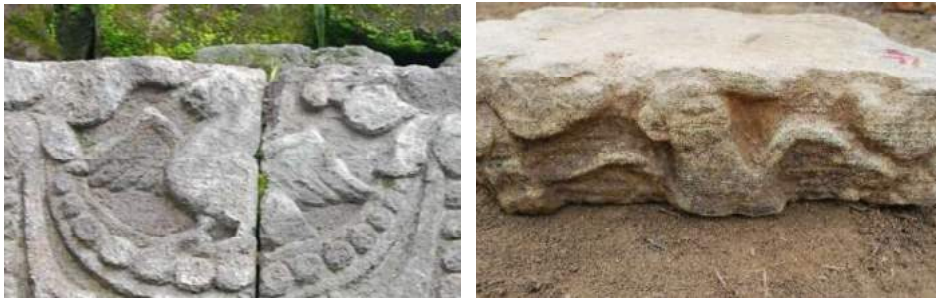
Gambar 15. Motif hias burung nuri di Candi Mendut (kiri) dan Candi Simangambat (kanan) (Dokumentasi Ery Soedewo)

Motif hias lain yang terdapat di bagian badan candi adalah bentuk fauna berupa burung nuri. Di Candi

Simangambat batu candi berhias burung nuri ditemukan saat ekskavasi tahun 2009 di kotak gali S8T1. Pemandangan motif sejenis didapati di sisi dalam bagian penampil Candi Mendut, digambarkan berdiri sejajar dengan motif sejenis yang

dibatasi oleh hiasan rangkaian bunga yang menjuntai di kiri-kanan dan bawahnya. Di sisi atas relief burung nuri dipahatkan hiasan floral, penggambaran demikian didapati baik di Candi Simangambat maupun Candi Mendut (lihat Gambar 15).

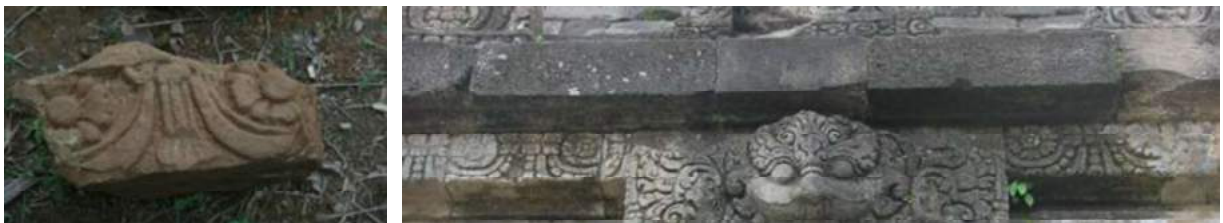
Gambar 16. Motif hias geometris Candi Simangambat (kiri) dan motif hias geometris Candi Plaosan Lor (kanan) (Dokumentasi Ery Soedewo)

Bentuk batu candi selanjutnya yang ditinjau dari morfologinya berada di bagian badan candi adalah fragmen batu Candi Simangambat yang berpahatkan motif hias bebunga dengan perbandingan motif hias serupa berasal dari bagian atas badan Candi Sambisari (lihat Gambar 16). Motif hias yang menyerupai temuan dari Candi

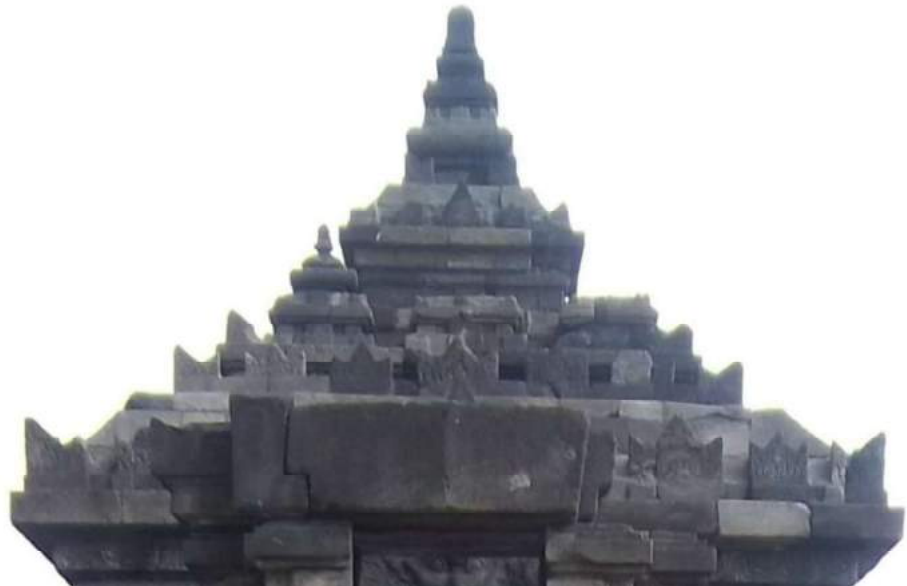
Gambar 17. Motif hias kemuncak Candi Simangambat (kiri atas dan bawah) dan motif hias kemuncak Candi Sambisari (kanan) (Dokumentasi Ery Soedewo)

Di atas bagian badan candi adalah bagian atas/atap candi (*sikhara*) yang di Candi Simangambat ditandai oleh keberadaan beberapa bentuk kemuncak. Bentuk pertama adalah puncak atap yang

morfologinya menyerupai lingga, sementara bentuk kedua diduga adalah bagian kemuncak dari menara-menara kecil di atap candi. Pemandang bagian

atap candi dari Pulau Jawa salah satunya adalah atap candi utama di kompleks Candi Sambisari, Kabupaten Sleman, D.I. Yogyakarta (lihat Gambar 17).

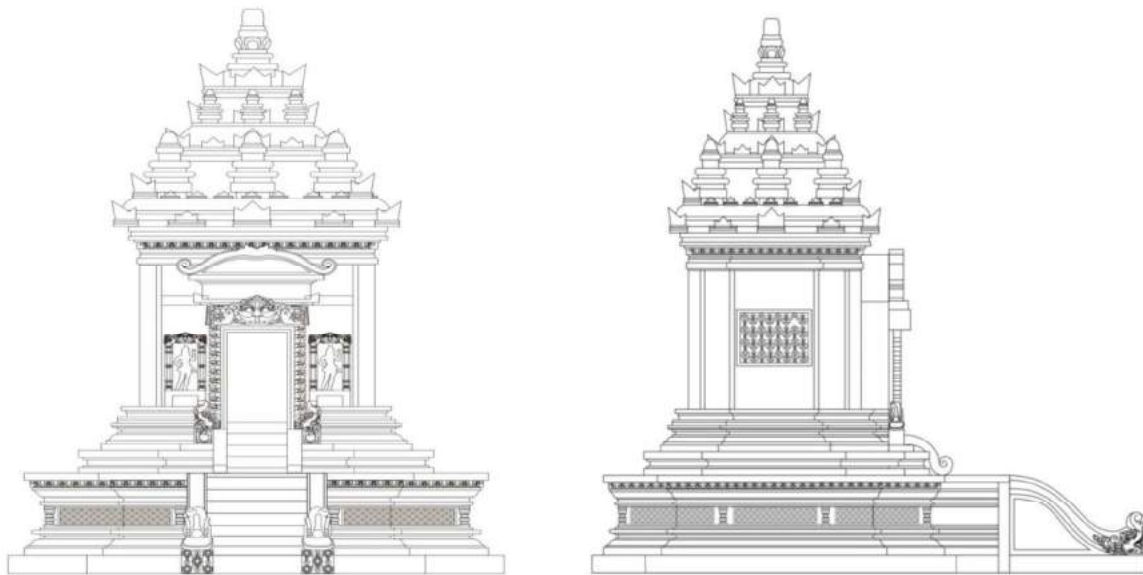
Gambar 20. Rekonstruksi Candi Simangambat (Digambar Oleh Andri Restiyadi)

Kuil jenis *dhanada* (kecil), sebagaimana halnya Candi Simangambat maka perbandingan T/L = 1,75, sehingga perkiraan ketinggian Candi Simangambat adalah sebagai berikut:

Berarti ketinggian candi utama di percandian Simangambat menurut dalil *dhanada* adalah 13,125 (13,13 m).

Berarti ketinggian candi perwara di percandian Simangambat menurut dalil *adbhuta* adalah 10 m. Hasil kalkulasi terhadap sisa-sisa bangunan di Percandian Simangambat memang belum dipastikan keakuratannya, karena harus dibuktikan lewat rekonstruksi nyata itu jika batu-batu penyusunnya berhasil ditemukan dalam jumlah yang representatif untuk dipugar.
