# MODIFIKASI TANAH DAN VARIASI FONDASI BANGUNAN ISTANA MAIMUN, KOTA MEDAN, PROVINSI SUMATERA UTARA

## ISTANA MAIMUN BUILDING FOUNDATION SOIL MODIFICATION AND VARIATION, MEDAN CITY, NORTH SUMATERA PROVINCE

**Stanov Purnawibowo dan Andri Restiyadi**

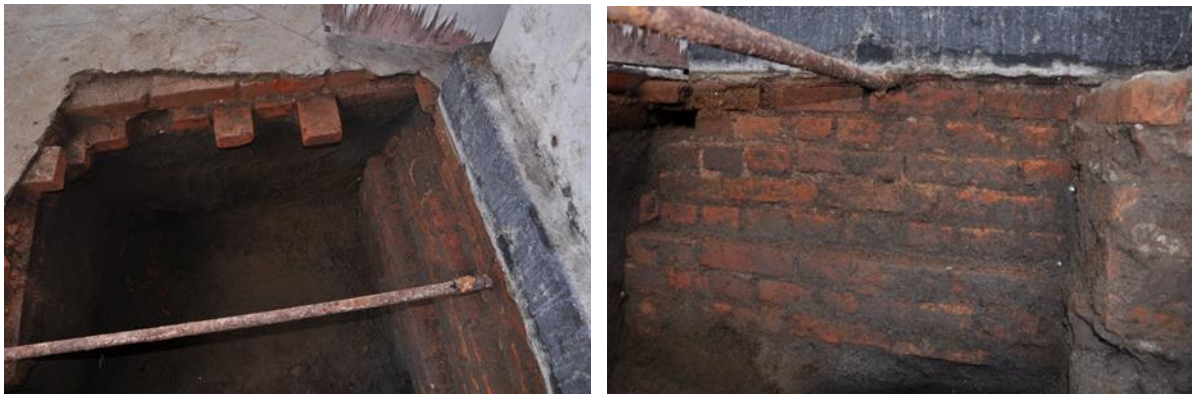
**Gambar 3.** Bentuk struktur pondasi Gedung B yang tampak di kotak IM2019TP1 spit 1 hingga 4 (Dokumentasi Balai Arkeologi Sumatera Utara, 2019)

Bentuk struktur fondasi bangunan yang terdapat di kotak IM2019TP1 dapat terlihat pada dinding timur kotak. Berada di bawah susunan dua lapis bata sebagai sepatu (landasan bangunan di atas fondasi). Tepat berada pada dasar sepatu tersebut, terdapat

susunan bata lantai yang sebanyak dua lapis bata. Adapun tatanan bata sebagai lantai bangunan disusun secara melintang-membujur. Secara umum, struktur pondasi dinding barat bangunan Gedung B Istana Maimun disusun dari delapan lapis bata dengan tiga teras fondasi. Ketinggian struktur pondasi bata tersebut keseluruhannya 62 cm dengan lebar 18 cm. Fondasi bangunan tersebut berada pada lapisan tanah lempung hitam bercampur pasir kasar coklat dan dilapisi permukaan strukturnya oleh lapisan lempung kehitaman bercampur pasir kasar. Pondasi tersebut, menopang beban dinding bangunan setinggi sekitar 10 meter yang ada di Gedung B bagian

1. Bentuk struktur pondasi tipe pertama berada pada kotak IM2019TP1 yang berlokasi di bagian luar bangunan Gedung B. Fondasi tipe pertama merupakan susunan lapisan bata setinggi 62 cm di bawah sepatu dinding dengan lebar 18 cm dengan tiga teras melebar ke arah barat, lapisan struktur pondasi tipe pertama ini disusun oleh delapan lapisan bata. Pada bagian luar susunan struktur pondasi dilapisi oleh lapisan lempung bercampur pasir yang melekat di dinding pondasi. Fondasi ini menyangga satu lantai di atasnya.

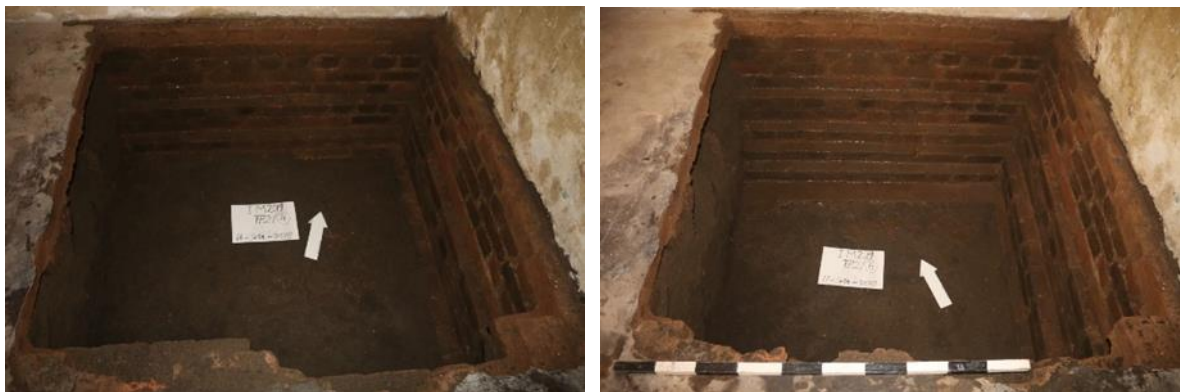
**Gambar 4.** Bentuk struktur pondasi Gedung A bagian dalam yang tampak di kotak IM2019TP2 spit 1 hingga 5 (Dokumentasi Balai Arkeologi Sumatera Utara, 2019)

yang bukan termasuk fondasi yaitu landasan lantai. Tipe fondasi pertama yang berada pada sisi utara memiliki kedalaman 120 cm, dengan lebar kaki keseluruhan mencapai 50 cm. Fondasi ini memiliki enam tingkatan yang disusun berbeda. Tingkatan pertama tersusun sebanyak lima lapis bata dengan susunan membujur-melintang secara bergantian. Tingkatan kedua terdapat sebanyak dua

lapis bata, ketiga, keempat, dan kelima masing-masing selapis bata, dan tingkatan paling dasar sebanyak empat bata. Secara keseluruhan terdapat 14 lapis bata yang menyusun struktur fondasi sisi utara. Fondasi ini berdiri di atas lapisan tanah padat, dan kompak yang berjenis geluh lempungan, sehingga lebih stabil.

Struktur fondasi yang berada di sisi timur juga memiliki 14 lapis bata tetapi dengan susunan tingkatan yang berbeda. Kedalaman dari fondasi ini adalah 120 cm, dengan lebar keseluruhan 25 cm. Fondasi sisi timur memiliki empat tingkatan. Tingkat yang pertama (paling atas) memiliki susunan bata sebanyak lima lapis, tingkat kedua yang berada di

bawahnya memiliki tiga lapis bata. Pada tingkat ketiga memiliki tiga lapis bata, dan tingkat yang terakhir (paling bawah) memiliki empat lapis bata. Cara penyusunan bata tersebut sama dengan tipe pertama yaitu berselang membujur-melintang secara bergantian. Fondasi ini juga berdiri di atas tanah geluh lempungan yang kompak, dan padat sehingga lebih stabil. Berada di atas struktur fondasi tersebut terdapat lapisan bata lantai yang terdiri dari dua lapis bata. Masing-masing bata diberikan spesi campuran ka-pur dan pasir setebal 1-2 cm. lapisan lantai ruangan saat ini telah diperbarui dengan cara diberikan acian halus dari bahan semen.

2. Bentuk struktur pondasi tipe kedua terletak di bagian dalam Gedung A Istana Maimun yang menyangga dua lantai di atasnya. Bentuk struktur pondasi bata tipe kedua ini memiliki variasi karena be-rada di bagian sudut dinding bangunan, namun kedua dinding tersebut menyangga beban yang berbeda. Untuk bentuk struktur pondasi tipe dua yang menyangga dua lantai di atasnya terletak di bagian utara kotak IM2019TP2. Memiliki enam undakan yang disusun oleh 14 lapisan bata. Adapun variasinya adalah sambungan ke bagian dinding yang menopang satu lantai di atasnya berada di dinding timur kotak terdiri dari 14 lapisan susunan bata dengan tinggi 120,5 cm, lebar 22,5 cm, yang dibuat menjadi empat undakan

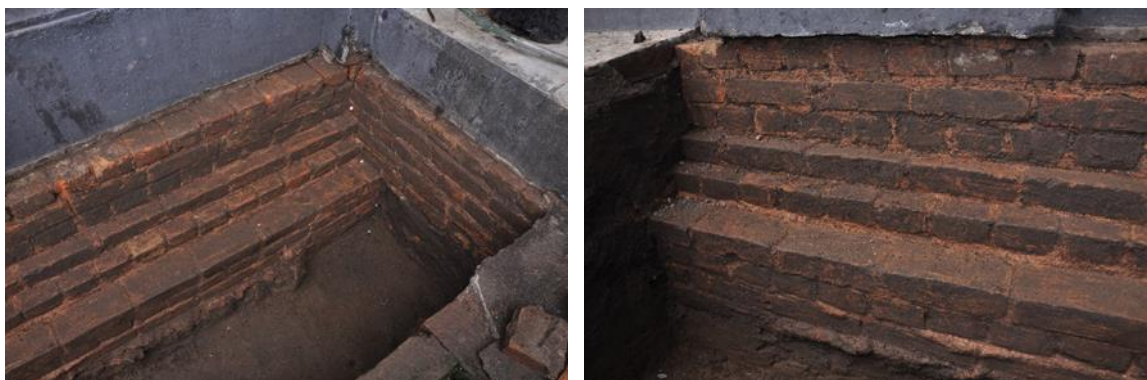
**Gambar 5.** Bentuk struktur pondasi tangga utama Gedung A dan teras rumah yang tampak di kotak IM2019TP3 spit 1 hingga 4  
(Dokumentasi Balai Arkeologi Sumatera Utara, 2019)

Bentuk struktur pondasi Gedung A bagian tangga depan Istana Maimun terdiri dari delapan lapisan bata yang terletak di bawah lantai semen. Mulai berteras di lapisan pertama pondasi bata dengan tinggi tiga lapisan bata dengan lebar setengah bata. Berada di bawahnya adalah selapis teras bata yang dilanjutkan lagi dengan teras bata berikutnya dengan tinggi satu lapis bata juga yang kedua terasnya selebar setengah bata. Lapisan di bawahnya ditambah teras dengan

ukuran satu bata dengan tinggi sebanyak tiga lapisan bata hingga duduk di lapisan lempung coklat. Pada akhir pondasi banyak dijumpai sisa-sisa spesi berupa bahan kapur ( $\text{CaCO}_3$ ) dan pasir kasar. Kandungan kalsium karbonat tersebut dibuktikan dengan penetesan asam cuka pada sampel pecahan spesi tersebut yang menghasilkan buih busa, hal tersebut dilakukan di Laboratorium Kantor Balai Arkeologi Sumatera Utara. Adapun tinggi struktur pondasi tersebut adalah 68,5 cm dan lebar 35 cm.

Adapun bentuk struktur pondasi teras bangunan yang di bagian bawah teras rumah Tengku Asifah berbentuk lurus tanpa teras pondasi dengan tinggi lima lapisan bata yang berakhir tepat di sepatu keempat pondasi gedung sampingnya. Tinggi struktur pondasi lantai rumah Tengku Asifah 38,5 cm yang lurus ke bawah tanpa teras.

3. Bentuk struktur pondasi tipe ketiga be-rada di kotak IM2019TP3 yang berlokasi di bagian luar bangunan

sudut per-temuan antara dinding tangga utama menuju teras lantai pertama Gedung A Istana Maimun. Terletak di dekat parit keliling Istana Maimun. Struktur pondasi tipe tiga berbentuk susunan bata sebanyak delapan lapis bata dengan tinggi 68,5 cm dan lebar 35 cm, memiliki empat undakan. Struktur pondasi tersebut sama dengan bentuk tipe pertama namun memiliki jumlah undakan yang lebih banyak. Hal tersebut mungkin di-fungsikan sebagai penopang tiang lengkung yang berada di atasnya. Terdapat penambahan lapisan lempung pada dinding bata struktur pondasinya.
