IDENTIFIKASI SISTEM PENDINGIN PADA MESIN DIESEL MITSUBISHI 100 PS

Fina Yuliyanti¹, Budiyono², Imam Prasetyo³

Program Studi Teknik Mesin, Politeknik Muhammadiyah Pekalongan
Jl.Raya Pahlawan No.10 Gejlig – Kajen Kab.Pekalongan Telp : (0285) 385313
E-mail : finayuliyanti@iitsm2@gmail.com

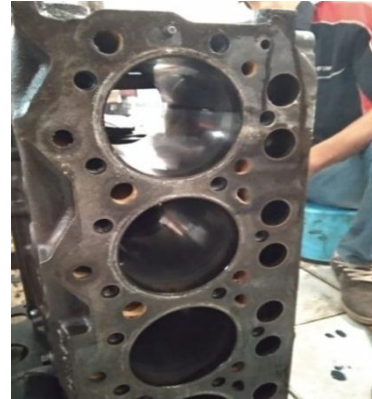
Gambar 1. *Water jacket*

Hasil pemeriksaan : *Water jacket* berkerak
 Cara mengatasi : Membersihkan *water jacket*
 Kesimpulan : Baik

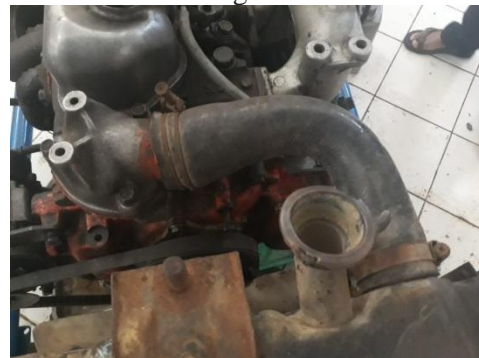
Gambar 3. Selang

Hasil pemeriksaan :
 - Klem berkarat
 - Kondisi selang masih bagus

- Mengganti klem dengan klem baru
- Selang masih bisa digunakan

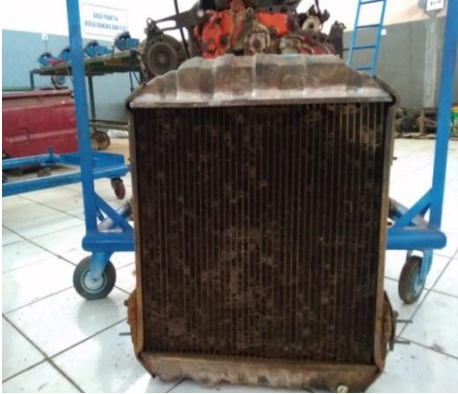
Gambar 4. Radiator

- Radiator berkarat
- Bak atas bocor

Kesimpulan : Pengecekan pertama tekanan tidak sesuai standar (tidak ada hasil). Kemudian dilakukan service dan tidak terjadi kebocoran lagi pada radiator.

Cara mengatasi : Servis radiator, kemudian cek tekanan radiator menggunakan *radiator tester*.

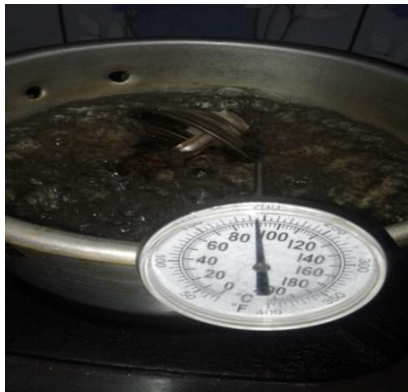
Gambar 5. Merebus *Thermostat*

Cara pengecekan : Merebus *thermostat*

- *Thermostat* membuka penuh pada suhu 85– 95°C.
- Kenaikan katup 8 mm

Kesimpulan : Baik

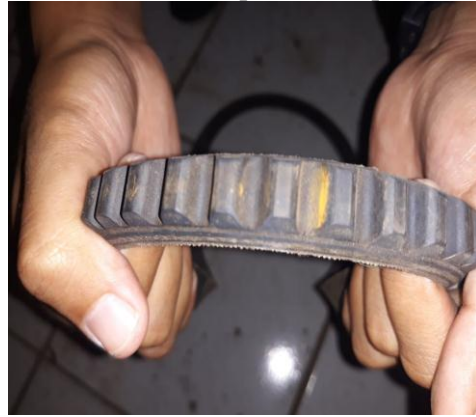
Gambar 6. Tali Kipas

Hasil pemeriksaan : Tidak ada retakan pada tali kipas

Kesimpulan : Baik

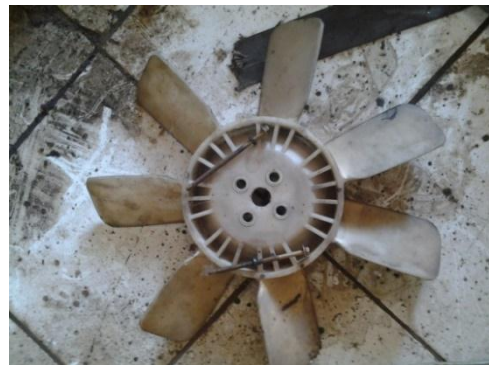
Gambar 7. Kipas Pendingin

Kesimpulan : Kondisi kipas pendingin masih baik.

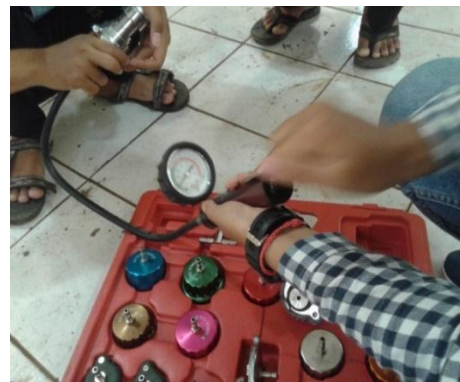
Gambar 8. Pengecekan Tekanan Tutup Radiator

- Tekanan tidak sesuai standar atau dibawah standar yaitu (0,5 kg/cm²). Tekanan pembukaan minimum (0,6 kg/cm²).

Kesimpulan : Mengganti tutup radiator dengan yang baru.
