ANALISA DAN CARA MENGATASI GANGGUAN MEKANISME KATUP PADA MESIN DIESEL MITSHUBISHI PS 100

Firmansyah¹, Akhmad Pujiono², Arif Feriansah³

Program Studi Teknik Mesin, Politeknik Muhammadiyah Pekalongan
Jl. Raya Pahlawan No 10 Gejlig – Kajen Kab. Pekalongan
Telp.: (0285) 385313, e-mail: poltekmuh_pkl@yahoo.com

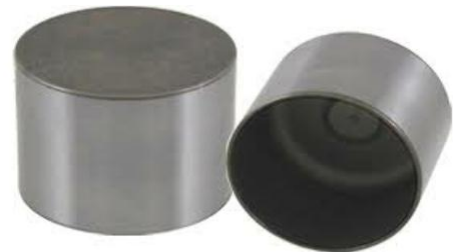
Pengangkat katup (*valve lifter*) adalah komponen yang berbentuk silinder pada mesin OHV, masing-masing dihubungkan dengan nok yang berhubungan dengan katup melalui batang penekan (*push rod*). Pengangkat katup bergerak turun naik pada pengantarnya yang terdapat di dalam blok silinder, saat sumbu nok berputar juga membuka dan menutup katup. Mesin Mitsubishi ini mempunyai pengangkat katup konvensional sehingga celah katupnya harus disetel dengan tepat, sebab tekanan panas mengakibatkan pemuaian pada komponen kerja katup. (Anonim. 1996).

Gambar 10: Pengangkat Katup (*valve lifter*)

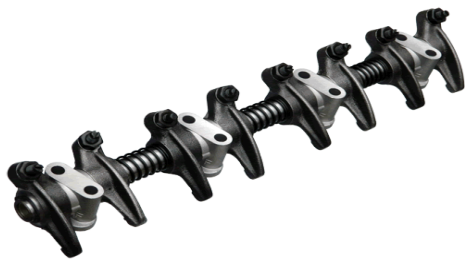
Rocker arm dipasang pada rocker arm shaft. Bila rocker arm ditekan ke atas oleh batang penekan (*push rod*) katup akan tertekan dan membuka. *Rocker arm* dilengkapi dengan skrump dan mur pengunci (*lock nut*) untuk penyetelan celah katup (Anonim. 1996)

Gambar 13: Rocker Arm

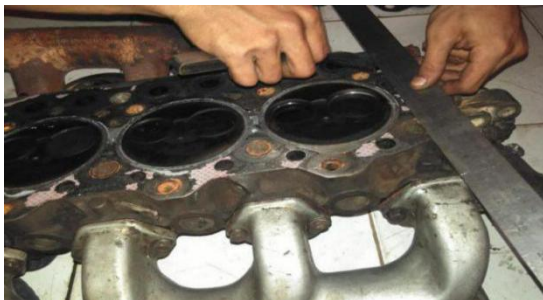
- Periksa permukaan kepala silinder menggunakan mistar baja dan *feller gauge*
- Lakukan pemeriksaan untuk mengetahui kemungkinan bengkok / melengkung pada kepala silinder
- Ukur secara memanjang dan diagonal
- Kondisi dianggap baik jika hasil pengukuran kurang dari 0,05 mm
- Hasil pemeriksaan 0,04 mm
- Kesimpulan baik

Gambar 14: Pemeriksaan Kerataan Kepala Silinder

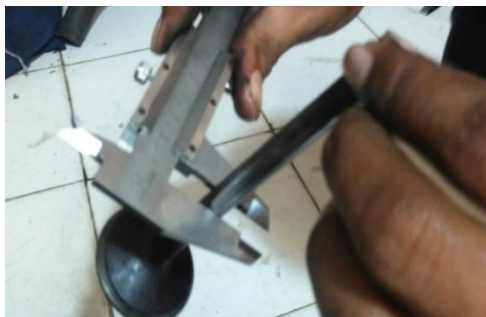
- Bersihkan dan periksa katup kemungkinan aus
- Ukur diameter batang katup untuk mengetahui kondisi batang katup
- Kondisi dianggap baik jika hasil pengukuran sesuai standar
- Hasil pemeriksaan in : 8,95 mm dan ex : 8,95 mm
- Kesimpulan baik

Gambar 15: Pemeriksaan Diameter Batang Katup

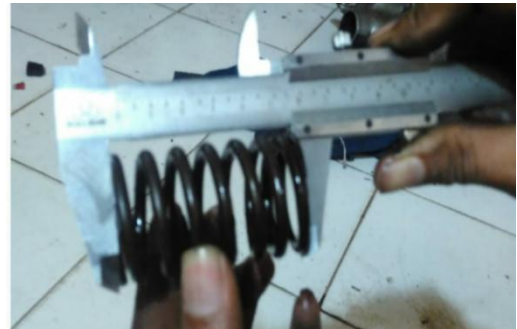
- Periksa panjang bebas pegas katup menggunakan *vernier caliper*
- Ukur panjang bebas pegas katup
- Ukuran standar panjang bebas katup 59,50 mm
- Hasil pemeriksaan 59,60 mm

- Kesimpulan baik

Gambar 16: Pemeriksaan Panjang Bebas Pegas

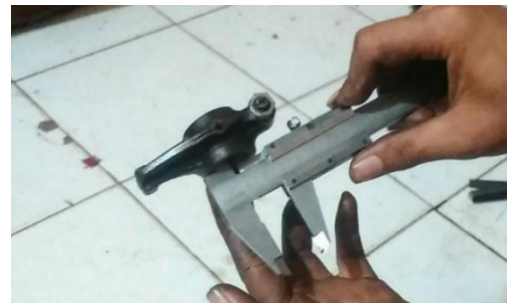
- Periksa celah oli antara *rocker arm* dan poros menggunakan *vernier caliper*
- Ukur celah oli antara *rocker arm* dan poros
- Ukuran standar 0,02-0,04 mm
- Hasil pemeriksaan 0,03 mm
- Kesimpulan baik

Gambar 17: Pemeriksaan Celah Antara *Rocker Arm* dan Poros

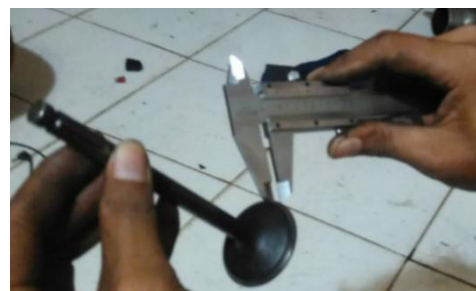
- Periksa lebar dan posisi persinggungan katup dengan dudukannya
- Ukur lebar persinggungan katup
- Ukuran standar 2,1-2,8 mm
- Hasil pemeriksaan 2,5 mm
- Kesimpulan baik

Gambar 18: Pemeriksaan Lebar Dudukan Katup

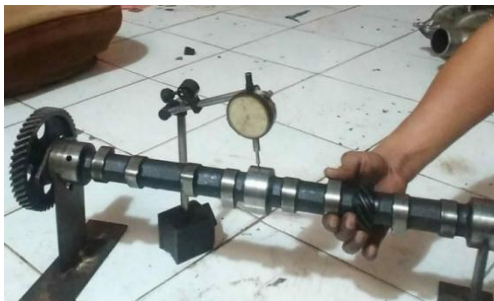
- Periksa keolengan poros *cam*, periksa juga kemungkinan aus atau cacat
- Pengukuran dilakukan menggunakan dial indikator (*dial gauge*)
- Limit keolengan poros *cam* 0,06 mm
- Hasil pemeriksaan 0,04 mm
- Kesimpulan baik

Gambar 19: Pemeriksaan Keolengan Poros *Cam*

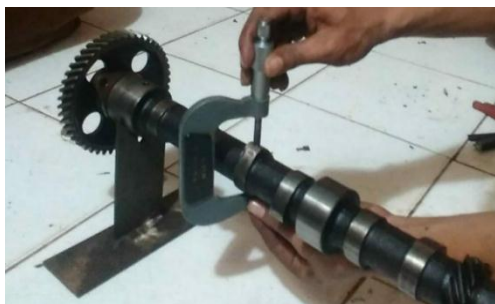
- Periksa kondisi *cam* dari kemungkinan aus
- Pengukuran dilakukan menggunakan mikrometer
- Ukuran standar tinggi tonjolan *cam* in 46,30-46,45 mm ex 46,20-46,35 mm
- Hasil pemeriksaan in : 46,30 mm dan ex : 46,20 mm
- Kesimpulan baik

Gambar 20: Pemeriksaan Tinggi Tonjolan *Cam*

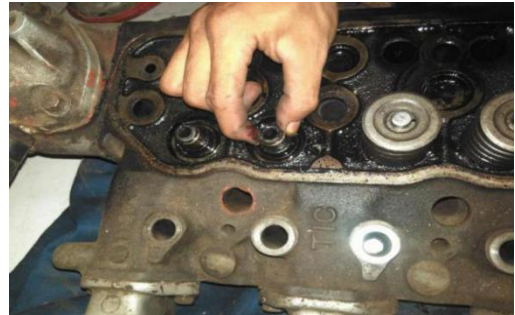
- Periksa kondisi seal katup dari kemungkinan rusak
- Pastikan kondisi seal katup masih baik jika diperlukan ganti seal katup
- Hasil pemeriksaan seal katup keras
- Kesimpulan tidak baik

Gambar 21: Pemeriksaan Seal Katup

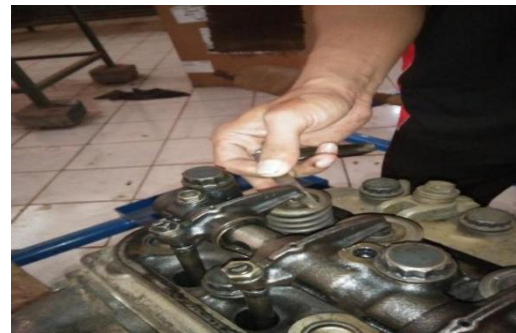
- Ukur celah antara tutup katup dan *rocker arm* untuk mengetahui kondisi celah
- Gunakan *feller gauge* untuk mengukur celah
- Jika celah sudah tidak standar lakukan penggantian pada komponen
- Hasil pemeriksaan in : 0,40 mm dan ex : 0,40 mm
- Kesimpulan baik

Gambar 22 :Pemeriksaan Celah Katup

3. Cara mengatasi Gangguan yang sering terjadi pada mekanisme katup Mesin Diesel Mitsubishi PS 100 yaitu: jika timbul suara nglitik cara mengatasinya lakukan penyetelan celah katup disesuaikan dengan spesifikasinya, pemeriksaan kondisi *clearance* poros *cam* terhadap *rocker arm* dan pemeriksaan *clearance* penghantar katup terhadap batang katup jika tidak sesuai spesifikasi atau keausan melebihi batas limit lakukan penggantian komponen tsb. Sudut pembukaan katup hisap dan buang kecil cara mengatasinya lakukan penyetelan celah katup kembali, memperbaiki *cam* (menggerinda) sesuai spesifikasinya jika keausan melebihi limit ganti. Tekanan kompresi rendah cara mengatasinya lakukan penyekuran pada *margin* katup dan kedudukan katup, meratakan permukaan kepala silinder, mengganti gasket dengan yang kondisinya baik, penyetelan ulang celah .
