# ANALISA GANGGUAN SISTEM PELUMASAN PADA MESIN TOYOTA AVANZA 1300 CC

Ahmad Nurfaizi<sup>1</sup>, Khoirul Anam<sup>2</sup>, Imam Prasetyo<sup>3</sup>

Program Studi Teknik Mesin, Politeknik Muhammadiyah Pekalongan  
Jl. Raya Pahlawan No. Gejlig – Kajen Kab. Pekalongan  
Telp.: (0285) 385313, e-mail: poltekmuh\_pkl@yahoo.com

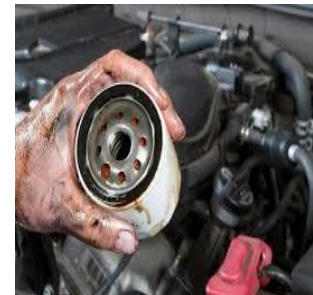
Filter oli berfungsi untuk menyaring kotoran agar tidak naik kedalam mesin saat mesin berputar.

Gambar 8 : Filter Oli

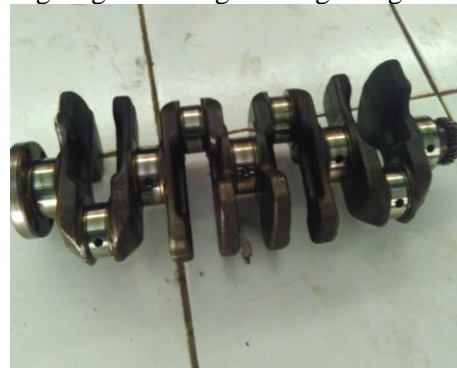
*Oil hole* (saluran pelumasan), merupakan lubang yang digunakan sebagai jalan oli untuk melumasi poros engkol, oli pelumas harus selalu melumasi bagian-bagian poros engkol yang bergerak, hal ini tentunya digunakan untuk mencegah terjadinya kontak langsung antara logam dengan logam.

**Gambar 16 :** Kondisi saluran oli dari poros engkol

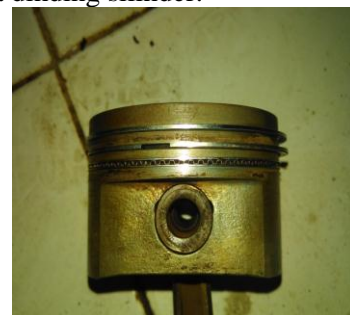
Ring oli piston pada intinya mempunyai fungsi yaitu untuk mengikis kelebihan oli pada dinding silinder, dan untuk membentuk lapisan oli tipis dan merata pada dinding silinder.

**Gambar 17 :** Kondisi ring oli pada piston

pada filter oli dalam keadaan masih bagus.	
5.	Kondisi Oli Pelumas	Menarik <i>Dip Stick</i> untuk pemeriksaan	Oli yang terdapat pada mesin masih bagus dan kekentalan masih baik.	-
6.	Komponen Tutup Pengisian Oli	Memasang Tutup pengisian Oli	Sulit di pasang sesuai dengan posisinya. Bagian ulir tutup oli sudah rusak	Sebaiknya diganti dengan yang baru.
7.	Saluran Pelumasan Pada Poros Engkol	Menyemprotkan Angin dengan <i>Air Compressor</i>	Kondisi saluran pelumasan di poros engkol masih baik dan tidak adanya penyumbatan akibat kotoran	-
8.	Komponen Cincin Oli Piston	Melepas Piston	Kondisi ring oli pada piston masih tergolong cukup baik dan masih layak untuk dipakai	-

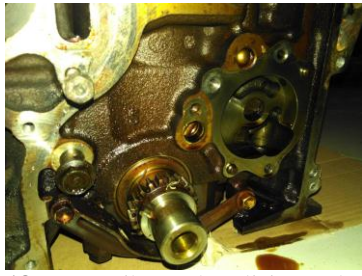
Rumah pompa oli harus rapat dan tidak boleh bocor, namun sebenarnya antara rotor dan bodi pun tidak boleh terlalu rapat agar rotor dapat tetap berputar dengan bebas dalam rumah pompa oli.

Gambar 18 : Pemeriksaan kondisi rumah pompa oli

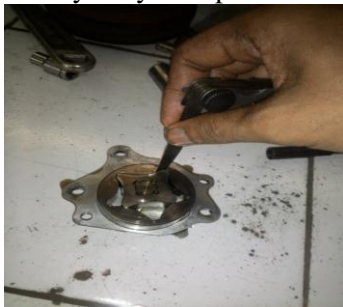
merupakan salah satu sistem pelumas mobil yang berperan untuk mengalirkan oli dari bak oli keseluruhan komponen mesin yang digunakan untuk melumasi mesin, pemeriksaan pompa oli dapat anda lakukan jika tekanan oli menurun, umumnya akan di tandai dengan menyalnya lampu indikator oli.

Gambar 19 : Kondisi pompa oli

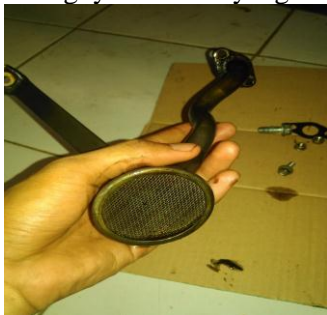
Pemeriksaan saringan oli ini bertujuan untuk mengetahui terjadinya penyumbatan yang akan berakibat berkurangnya debit oli yang dialirkan.

Gambar 20 : Kondisi saringan bawah

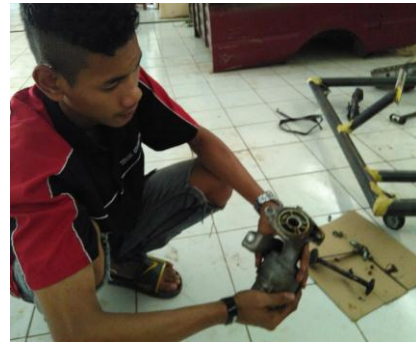
Filter oli masuk dalam sistem pelumasan, setiap oli yang bersirkulasi di dalam mesin harus disaring terlebih dahulu agar kotoran-kotoran tidak ikut bersirkulasi lagi.

Gambar 21 : Kondisi filter oli

No	Ket	Cara Identifikasi	Kondisi	Tindakan
1.	Kebocoran Pada Ruang Bakar	Melepas Kepala silinder	Gasket kepala silinder yang telah buruk atau rusak.	Diberi lapisan <i>seal</i> sebagai perapat tambahan
2.	Kebocoran Oli Ke Lubang Koil Busi	Melepas Batang Koil Busi	<i>Seal</i> silinder kop yang sudah dalam kondisi kurang baik karena sudah kaku dan terdapat banyak retakan yang banyak	Diberi lapisan <i>seal</i> sebagai perapat tambahan
3.	Komponen Pompa Oli	Melepas Komponen Pompa Oli	Komponen pompa oli yang ada masih dalam kondisi yang masih baik	-
4.	Komponen Filter Oli	Melepas Filter Oli	Kondisi yang ada pada filter oli masih cukup baik dan masih layak untuk dipakai. Kondisi <i>seal</i>	-

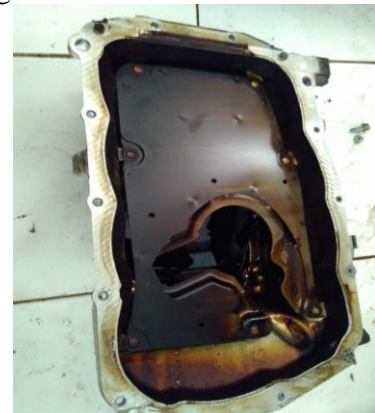
Penggantian perpak pada bak penampung oli ini dilakukan karena adanya rembesan dari bak penampung oli tersebut.

Gambar 23 : Penggantian perpak bak oli

1. Menganalisa yang telah teridentifikasi pada mesin Toyota Avanza 1300cc yaitu kebocoran pada karter oli ditandai adanya rembesan oli di karter yang disebabkan oleh kondisi perpak yang sudah rusak dan pada cover head cylinder juga terdapat rembesan yang disebabkan oleh seal yang sudah rusak.
2. Cara mengatasi kebocoran pada karter tersebut yaitu dengan cara mengganti perpak tersebut dengan yang baru. Sedangkan cara mengatasi kebocoran pada *cover head cylinder* yaitu dengan cara melakukan penggantian *seal* yang bocor.
