TEKNIK PENENTUAN ARAH KIBLAT MENGGUNAKAN APLIKASI GOOGLE EARTH DAN KOMPAS KIBLAT RHI Mustofa Kamal¹

Abstrak

C. Analisis Arah Kiblat Masjid dan Musholla di Wilayah Desa Blendung

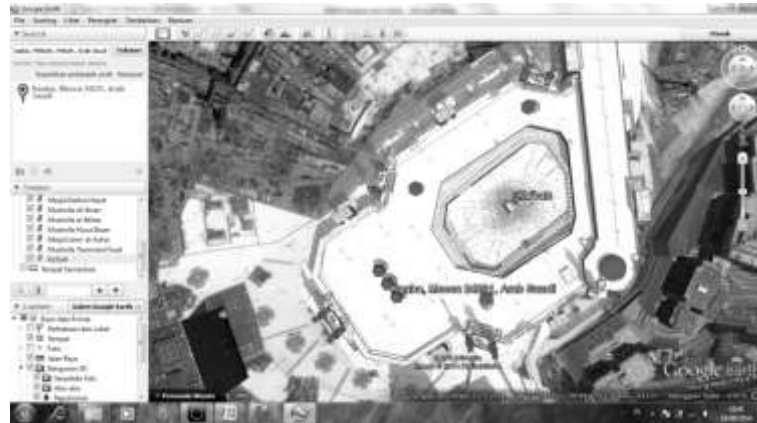
Gambar 1 : Ka'bah dari citra saltelit Google Earth

- a. Streaming tempat yang diperlukan dengan sedetail – detailnya yaitu bangunan Ka'bah dan bangunan masjid yang akan kita tentukan arah kiblatnya.
- b. Setelah itu bila perlu kedua tempat tersebut dapat diberi placemark yang ada di add toolbar.
- c. Kemudian bisa memilih ruler yang ada di tools atau path yang ada di add toolbar, kedua cara ini mirip namun apabila sekalian ingin mengetahui jarak antara Ka'bah dengan masjid pilih saja ruler.

- d. Setelah ruler atau path aktif klik pada bangunan Ka'bah kemudian teruskan dengan klik pada pojok bangunan masjid yang akan ditentukan.

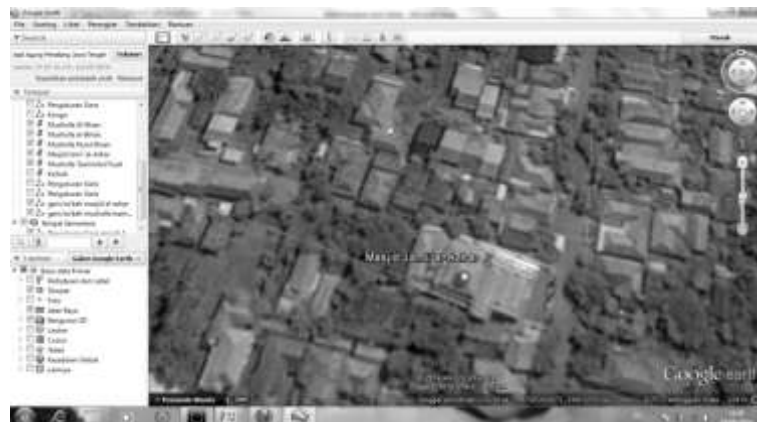
Gambar 3 : Masjid Jami' Al-Azhar Desa Blendung

Garis warna merah yang berhimpit dengan bangunan Masjid menunjukkan ketepatan bangunan menghadap ka'bah atau melenceng.

- e. Dengan memperhatikan sudut yang dibuat oleh bangunan masjid dengan garis ke arah Ka'bah kita dapat mengetahui besarnya sudut penyimpangan bangunan masjid terhadap arah Ka'bah.

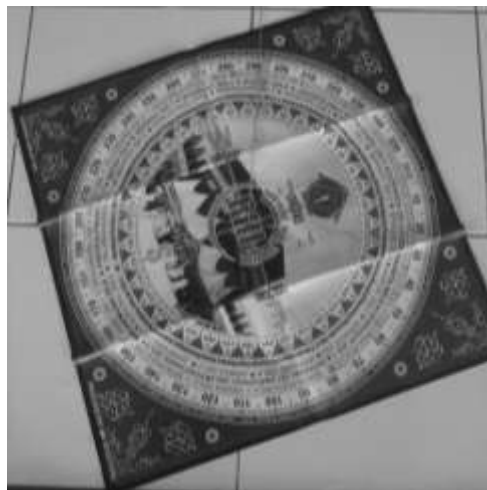
Kompas Kiblat RHI adalah satu dari sekian jenis kompas magnetik yang digunakan untuk mengecek arah kiblat. Meski sebetulnya alat ini idealnya hanya digunakan di kamar rumah-rumah, namun bisa juga

digunakan untuk mengecek arah kiblat masjid maupun musholla. Adapun cara penggunaan kompas ini adalah sebagai berikut :¹¹

- a. Tentukan angka azimuth arah kiblat kota / tempat yang akan dilakukan pengukuran dengan melihat daftar angka dan kota yang melingkar.
- b. Tempatkan kompas kiblat RHI di tempat datar / diatas lantai keramik dan pastikan tidak benda logam yang bisa mempengaruhi ketepatan jarum kompas.
- c. Sesuaikan jarum jam merah dengan sudut yang menunjukkan arah utara sampai benar-benar berada dalam satu garis lurus.
- d. Tarik benang merah ke arah penunjuk kiblat sesuai dengan yang ada pada gambar kompas kiblat RHI. Arah garis benang tersebut adalah arah kiblat.
- e. Penentuan shof sholat dilakukan dengan menarik benang merah tegak lurus ke arah kanan 24^0 dan 204^0 arah kiri. (lihat gambar).

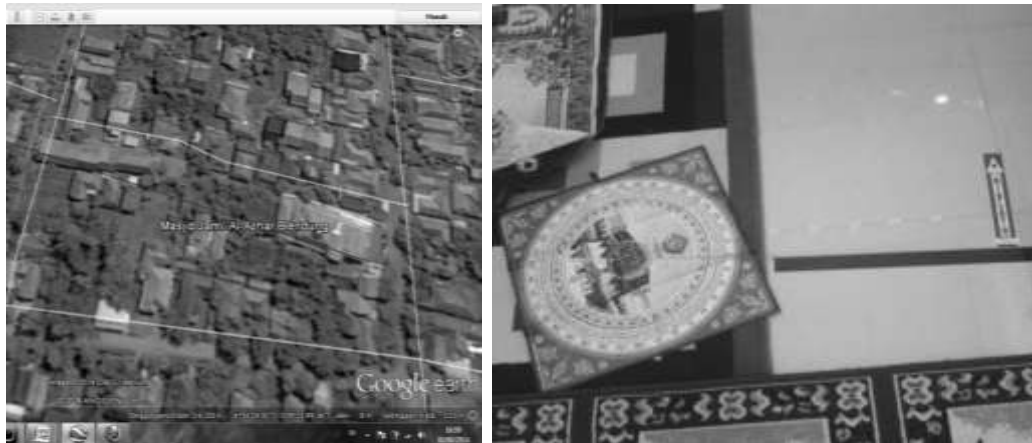
Gambar 5 : Arah Kiblat Masjid Al-Azhar

Dari data citra satelit melalui aplikasi google earth diketahui posisi masjid Jam'i al-Azhar berada pada Lintang $6^{\circ}50'25.34''$ LU dan Bujur $109^{\circ}32'52.4''$ BT. Jarak masjid Jami' al-Azhar jika ditarik garis lurus ke ka'bah adalah 8.223,5 KM. Arah kiblat masjid berada pada koordinat $294,67^{\circ}$. Berdasarkan gambar citra satelit, arah bangunan masjid Jami' al-Azhar sudah sesuai, yakni bangunan masjid lurus menghadap Kiblat.

Pengecekan selanjutnya dilakukan dengan menggunakan alat bantu kompas kiblat RHI. Pengecekan dilakukan di beberapa titik. Titik awal dilakukan di pengimaman masjid. Tempat kedua di shof sholat paling belakang. Titik ketiga di tengah bangunan masjid dan titik ke empat di barisan shof paling depan. Hasil pengukuran dengan kompas RHI menunjukkan adanya pergeseran satu derajat ke arah kanan garis keramik.

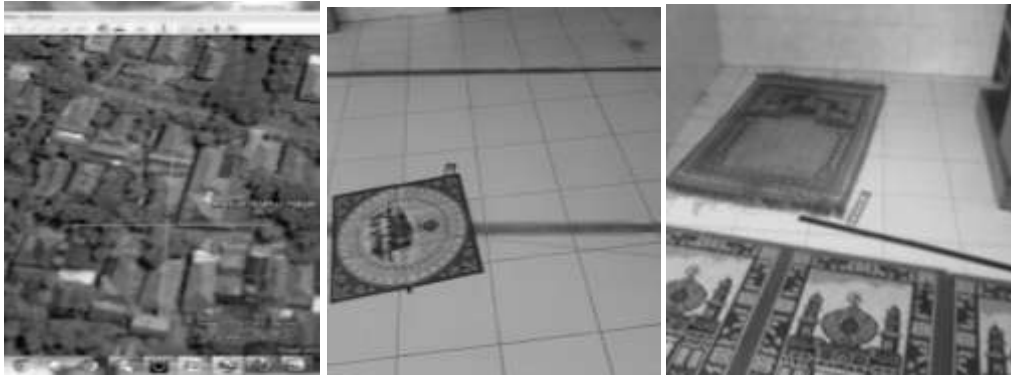
Gambar 6 : Arah kiblat Masjid Islahul Hayat Setelah dikoreksi

Apabila ditarik garis lurus ke arah Ka'bah, masjid Islahul Hayat berada pada Lintang $6^{\circ}50'32.43''$ LU dan Bujur $109^{\circ}33'17.23''$ Bujur Timur, berjarak 8223,82. Kemelencengan bangunan tersebut sebesar 26° atau pada posisi koordinat 268.72° . Bangunan masjid tersebut tidak mengarah ke Ka'bah di Makkah, namun ke arah Afrika Tengah.

Pengecekan akurasi arah kiblat selanjutnya dilakukan dengan menggunakan pengukuran kompas Kiblat RHI. Dari hasil pengecekan, barisan shof masjid Islahul Hayat yang sebelumnya sudah pernah dicek pada tahun 2009, ternyata belum mengarah ke arah kiblat. Dari tiga titik lokasi uji, diketahui shof tersebut melenceng dua derajat arah kiri.

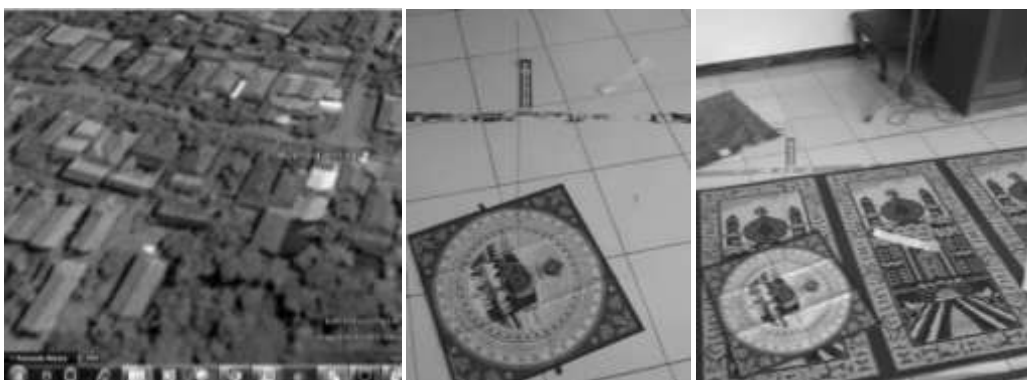
Gambar 7: Arah Kiblat Musholla an-Nisa

Citra satelit dari Google Earth menunjukkan arah bangunan musholla an-Nisa tidak sejalur dengan garis yang menuju arah kiblat. Data satelit menunjukkan bangunan di atas berada pada jarak 8.224 km dari jarak Ka'bah, garis Lintang $6^{\circ}50'32.15''$ LU dan Bujur $109^{\circ}33'11.80''$ BT. Bangunan tersebut melenceng ke sebelah kiri dari arah kiblat.

Data dari pengecekan melalui kompas kiblat RHI, bangunan tersebut melenceng 17° dari arah kiblat, berada pada koordinat 267.5° . Shof kiblat pada musholla tersebut sudah dibuat dengan garis shof dengan condong ke kanan. Dari informasi yang disampaikan pengurus musholla, shoff barisan sholat sudah diukur sesuai dengan arah kiblat. Dari pengecekan ulang yang dilakukan dengan kompas kiblat RHI, shoff kiblat musholla sudah sesuai dengan arah kiblat.

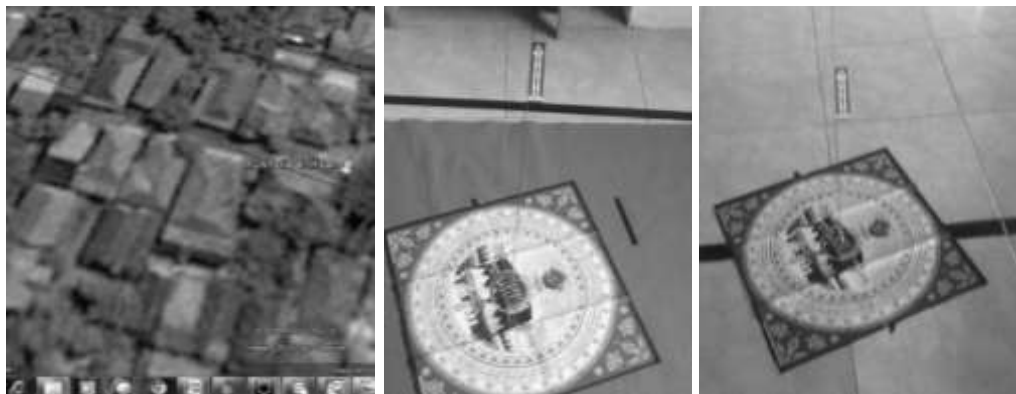
Gambar 8 : Arah Kiblat Kiblat Musholla al-Ihsan

Musholla al-Ihsan terletak di Dusun II Desa Blendung. Jika ditarik lurus ke Ka'bah berjarak 8.222,99 km. Posisinya pada Lintang $6^{\circ}50'30.75''$ LU dan Bujur $109^{\circ}32'54.20''$ BT. Bangunan ini terlihat sekilas searah garis Ka'bah, namun apabila diamati secara seksama, bangunan pada musholla tersebut sedikit tidak searah dengan garis ke arah Ka'bah.

Setelah melakukan pengecekan melalui kompas kiblat RHI pada tiga titik akhirnya diketahui shof kiblat pada musholla tersebut melenceng ke arah kiri dari arah ka'bah sebesar 7° . Jika dilihat dari daftar tabel koordinat pada kompas kiblat RHI, shof kiblat pada musholla ini tidak berada pada azimuth kiblat yakni pada titik $293,5^{\circ}$ - 294° . Dengan demikian perlu dilakukan revisi arah kiblat dengan merubah barisan shof kiblat pada musholla tersebut.

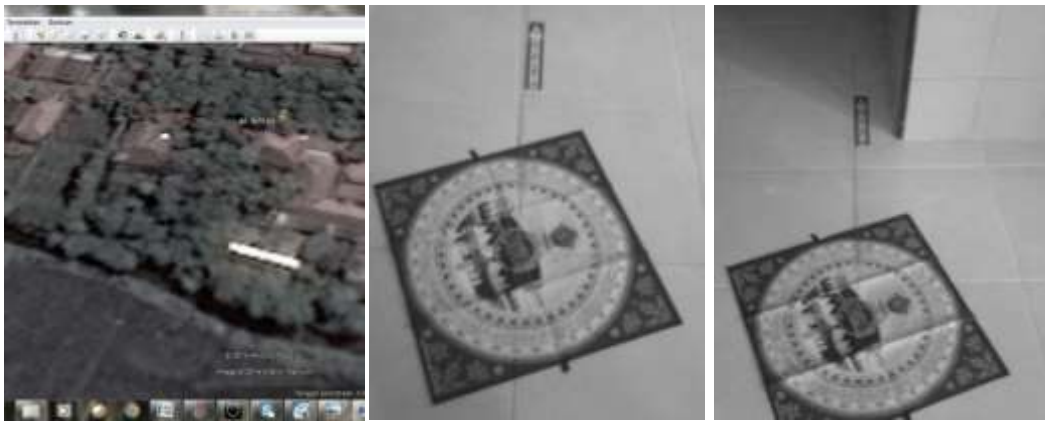
Gambar 8 : Arah Kiblat Musholla al-Ikhlas

Berdasarkan gambar tampilan diatas, bangunan musholla al-Ikhlas sudah sesuai atau sejajar dengan garis lurus ke arah Ka'bah. Informasi dari salah satu imam Musholla Bpk. Abdul Khafid, S.Pt mengatakan pada saat

Shoff kiblat musholla al-Ikhlas menggunakan garis keramik yang menjadi lantai musholla. Setelah dicek dengan kompas kiblat RHI, shoff kiblat tersebut melenceng sebesar 2° ke arah kiri. Pengecekan berulang kali dilakukan, mulai dari teras musholla, bagian tengah bangunan serta pengimaman. Dari beberapa tempat tersebut, hasilnya sama yakni arah kiblat pada musholla tersebut tidak menghadap kiblat. Kemelencengan shoff kiblat terjadi pada saat renovasi penggantian keramik musholla yang ternyata tidak dilakukan pengukuran arah kiblat terlebih dahulu.¹³

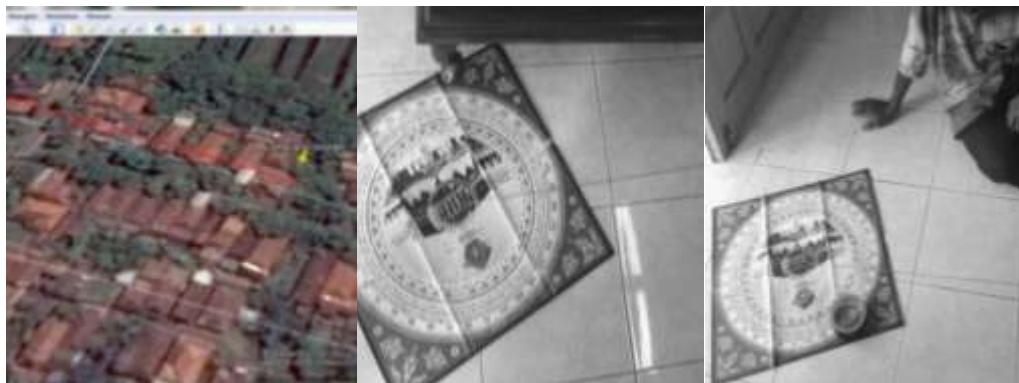
Gambar 9 : Arah Kiblat Musholla al-Arofah

Sebelum pengecekan arah kiblat dilakukan dengan kompas kiblat RHI, terlebih dahulu menggunakan citra satelit google earth. Dari gambar tersebut, terlihat jelas posisi bangunan yang mencenteng ke kiri dari arah kiblat.

Azimuth kiblat berada pada posisi koordinat $293,5^{\circ}$ namun setelah dicek dengan kompas kiblat RHI, arah bangunan berada pada titik koordinat $280,5^{\circ}$.

Atau melenceng ke arah kanan dari arah kiblat. Hasil pengecekan yang dilakukan berkali-kali di titik yang berbeda menghasilkan data sama. Arah bangunan yang ditunjukkan melalui garis keramik mengarah pada sudut kemelencengan 7° ke kanan dari arah kiblat.

Dari data tersebut, perlu ada revisi arah kiblat ke arah kiri sebesar 7° agar berada pada posisi azimuth kiblat, yakni pada koordinat $293,5^\circ$. Berikut data gambar yang diambil dari pengecekan arah kiblat di Musholla al-Arofah menggunakan kompas kiblat RHI.

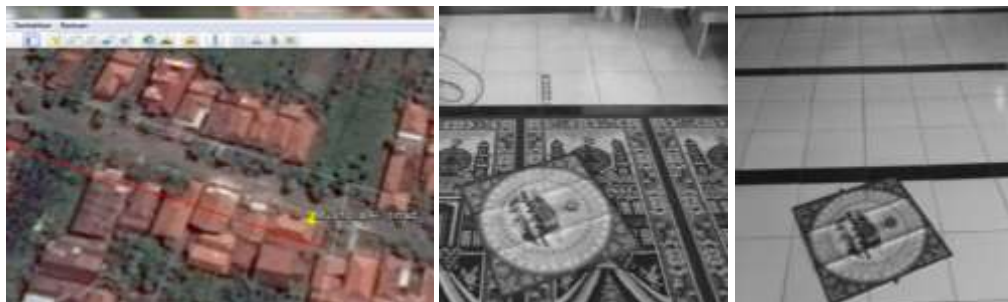
Gambar 10: Arah Kiblat Musholla al-Ijtihad

Musholla ini berjarak 8.223 dengan Ka'bah sebagai kiblat. Berada pada Lintang $6^\circ 50' 27.85$ LU dan Bujur $109^\circ 33' 07.27$ BT. Citra satelit menunjukkan bangunan musholla sejajar dengan arah kiblat. Garis shoff kiblat pada musholla al-Ijtihad searah dengan lantai keramik bangunan. Shof kiblat dibuat dengan garis keramik warna hitam yang memisahkan lantai keramik putih. Ketika dicek dengan kompas kiblat RHI, arah shof kiblat pada musholla tersebut sejajar dengan garis keramik. Kesimpulan yang diperoleh adalah baik bangunan musholla maupun garis shof sudah mengarah ke kiblat.

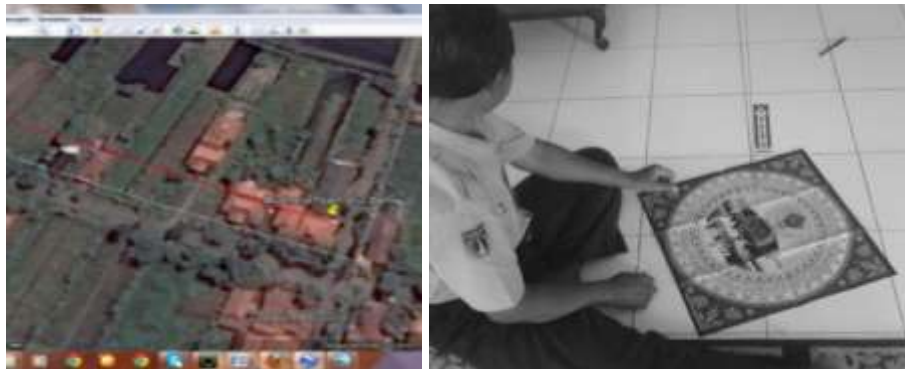
Gambar 11: Arah Kiblat Musholla Tsamrotul Fuad

Data citra satelit melalui aplikasi google earth menunjukkan musholla ini berada pada garis Lintang $6^{\circ}49'54.62''$ LU dan Bujur $109^{\circ}32'59.83''$ BT. Dari foto satelit yang diambil, bangunan musholla Tsamrotul Bahri sudah mengarah ke kiblat. Ketika penulis menanyakan ke Bpk. Maskuri, SH, satu pendiri Musholla tersebut dan sekaligus ketua KPD pada saat pendirian, beliau menyampaikan, sebelum pembangunan musholla dimulai terlebih dahulu dilakukan pengukuran arah kiblat dengan menggunakan kompas kiblat dan bencet yang dilaksanakan oleh alm. KH. Zaenudin, salah satu kyai harismatik yang ada.

Uji akurasi arah kiblat yang dilakukan dengan menggunakan kompas kiblat RHI menunjukkan adanya kemelencengan arah kiblat sebesar satu derajat. Uji akurasi dilakukan di tiga titik, yakni di tengah bangunan dalam musholla, di sebelah pengimaman dan di luar ruang dalam musholla. Dari tiga titik lokasi uji, hasilnya menunjukkan kesamaan angka kemelencengan sehingga shoff sholat perlu digeser satu derajat ke arah kanan.

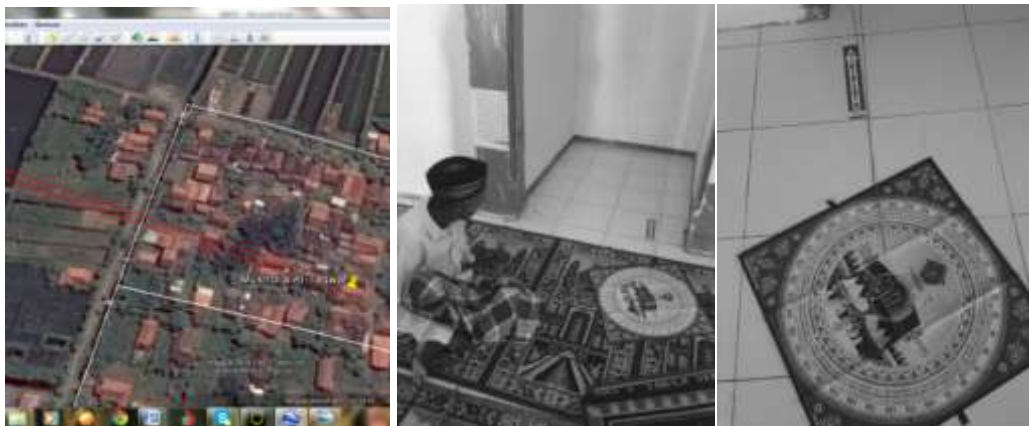
Gambar 12 : Shof Kiblat Musholla At-Taqwa

Musholla ini terletak di wilayah Dusun III, berada pada posisi Lintang $6^{\circ}50'21.96''$ LU dan Bujur $109^{\circ}32'50.12''$ BT. Jarak garis lurus dengan Ka'bah sepanjang 8.222,84 KM. Lokasi musholla ini berada di arah barat laut dari masjid Jami' al-Azhar dan berjarak sekitar 760 meter. Azimuth kiblat musholla ini berdasarkan data dari Google Earth berada pada 294,67. Berdasarkan foto citra satelit dari aplikasi Google Earth menunjukkan bahwa bangunan musholla ini sudah mengarah ke kiblat. Untuk lebih meyakinkan, pengambilan garis lurus ke ka'bah dilakukan dari sisi kiri dan sisi kanan bangunan. Sebagaimana dalam gambar di bawah ini.

Data citra satelit diatas memberikan gambaran akurasi bangunan musholla at-Taqwa yang tepat ke arah kiblat Ka'bah. Uji akurasi kemudian dilanjut dengan mengecek arah shof dengan Kompas Kiblat RHI. Garis shof musholla ini disejajarkan dengan garis keramik. Uji akurasi dengan kompas dilakukan berkali-kali karena dalam data kompas kiblat, shof yang ada tidak mengarah ke kiblat. Ada kelebihan arah sekitar satu derajat ke arah kiri.

Perbedaan satu derajat antara data gambar citra satelit dan kompas kiblat penulis tindak lanjuti dengan mengecek posisi pemasangn keramik. Dari pengecekan ini ditemukan adanya keramik yang tidak presisi dengan tembok bangunan musholla. Jika mengikuti garis keramik shoff sholat melenceng sebesar satu derajat, namun jika mengikuti alur bangunan tembok musholla, kiblat shoff sudah sesuai mengarah kiblat.
