EVALUASI KONSEP RAMAH PEJALAN KAKI PADA PEDESTRIAN MALIOBORO DENGAN PENDEKATAN KONSEP *WALKABILITY*

Program Studi Magister Arsitektur, Fakultas Teknik, Universitas Atma Jaya Yogyakarta

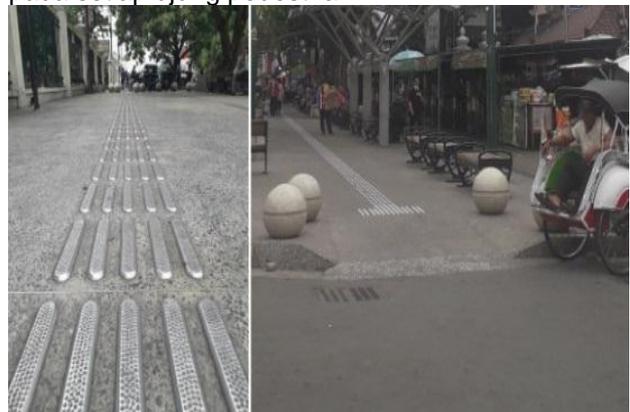
Selain itu untuk memudahkan aksesibilitas kaum difabel pemerintah telah memasang *guiding block* sepanjang koridor Malioboro dan pemberian *ramp* pada setiap ujung pedestrian.

Gambar 1. Kiri; *guiding block pedestrian Malioboro*; kanan; *ramp pedestrian Malioboro*

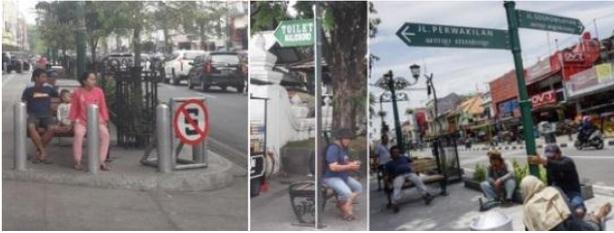
Rambu – rambu yang ada pada pedestrian sudah cukup jelas dilihat dan dapat mempermudah mengarahkan dan mengatur sirkulasi di Malioboro.

Gambar 2. Beberapa contoh rambu – rambu pada pedestrian Malioboro.

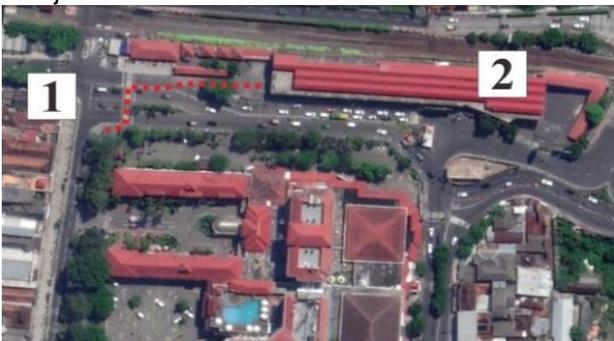
Meskipun terdapat beberapa fasilitas dari segi akses yang sudah sesuai konsep *walkability*, letak atau titik parkir pada kawasan Malioboro masih menjadi masalah.

Gambar 3. Ujung utara jalan Malioboro (1); parkir Abu Bakar Ali (2)

Bagi pengunjung yang mengakses Malioboro dari sisi utara dan ingin memarkir kendaraan roda dua maupun roda empat, oleh pemerintah diarahkan untuk diparkirkan pada parkir Abu Bakar Ali. Meskipun cara ini mampu mengatasi masalah parkir yang selama ini berada pada sisi pedestrian, namun menimbulkan masalah baru, yakni jarak yang harus ditempuh pejalan kaki dari Abu Bakar Ali menuju ujung utara pedestrian Malioboro cukup jauh yakni 100 meter dan tidak terdapat jalur khusus difabel. Selain itu, pengunjung yang akan menuju ke pedestrian Malioboro dari parkir ini pun harus melewati dua jalur padat kendaraan yang minim akan rambu – rambu pengaman.

- 1) Penataan yang lebih baik pada jalur yang menghubungkan pedestrian dengan titik – titik parkir di kawasan Malioboro, baik itu parkir Abu Bakar Ali maupun titik – titik parkir lainnya. Penataan yang harus bersahabat dan ramah pada

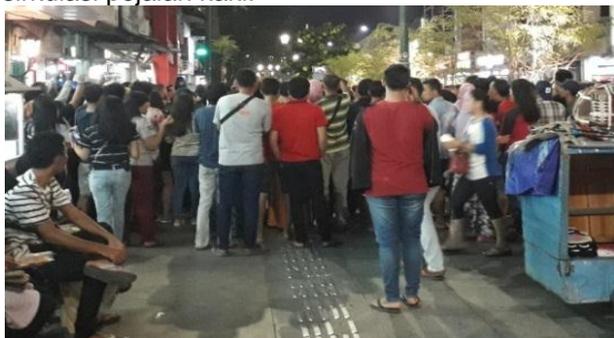
Selain parkir, masalah baru yang timbul terkait akses di pedestrian Malioboro adalah munculnya seniman musik Malioboro yang menggunakan ruang pejalan kaki sehingga menghalangi jalur sirkulasi pejalan kaki.

Gambar 4. Pentas Musik Malioboro

Meskipun memberikan dampak positif, kegiatan pentas musik ini berdampak pada kualitas aksesibilitas pedestrian yang buruk.

2) Kegiatan atau aktivitas baru yang muncul pada pedestrian Malioboro yang memberikan dampak positif harus diakomodasi sehingga meningkatkan keramahan pada pengunjung, salah satu contoh adalah kegiatan pentas musik. Tidak bisa dipungkiri, bahwa kehadiran seniman – seniman musik tradisional ini mampu memberikan *sense of place* di kawasan wisata Malioboro, sehingga keberadaan mereka harus didukung dengan penataan ruang bagi aktivitas mereka pada ruang pedestrian, sehingga meskipun kegiatan pentas musik berjalan tidak menghambat sirkulasi pejalan kaki pada pedestrian Malioboro.

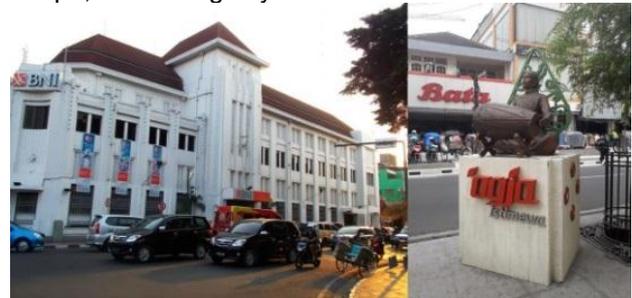
Gambar 5. Kiri: salah satu bangunan indis yang ada di Malioboro; kanan: salah satu instalasi seni di Malioboro

Perbedaan yang mencolok yang terlihat antara pedestrian yang saat ini dengan pedestrian Malioboro beberapa tahun yang lalu adalah kualitas estetika yang ditimbulkan. Pada dasarnya koridor Malioboro masih memiliki beberapa bangunan dengan arsitektur *indis* yang memberikan kesan estetika dari kawasan ini.

Setelah mengalami revitalisasi, pedestrian Malioboro dipercantik dengan pemasangan instalasi – instalasi seni baik permanen maupun temporer. Berdasarkan hasil wawancara yang dilakukan, sebagian besar pengunjung merasa puas dengan kesan estetika yang dirasakan dari pedestrian Malioboro saat ini. Dalam pengamatan peneliti ketika melakukan survey, tidak sedikit pengunjung yang mengabadikan momen ketika berada di pedestrian Malioboro, khususnya pada instalasi – instalasi seni yang dipasang, misalnya patung, tiang lampu, dan sebagainya.

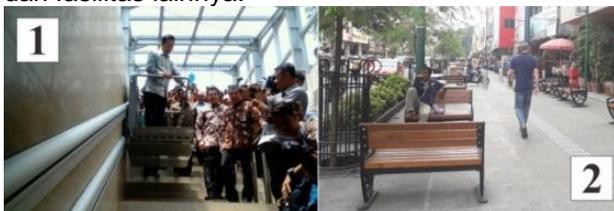
Pada pedestrian Malioboro saat ini telah terpasang fasilitas – fasilitas yang membuat pengunjung merasa nyaman, misalnya adalah pemasangan bangku – bangku permanen di sepanjang pedestrian Malioboro, pemasangan 2 titik air minum gratis yang terpasang di sisi timur pedestrian, perbaikan serta pembangunan toilet baru yang ramah pada kaum difabel, tempat – tempat sampah dan fasilitas lainnya.

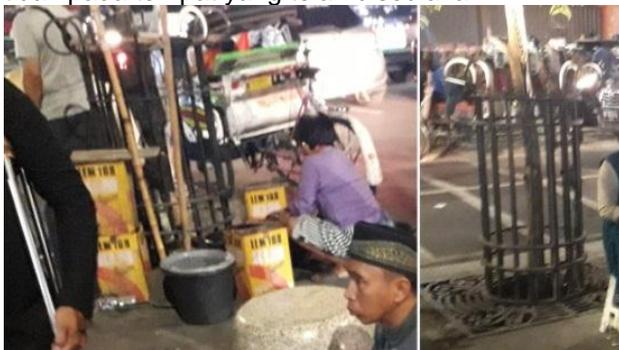
Berdasarkan observasi yang dilakukan, meskipun fasilitas – fasilitas di atas telah disediakan pemerintah, pengunjung maupun pedagang kaki lima yang menggunakan ruang pedestrian seringkali tidak menjaga dan menggunakan fasilitas sesuai dengan fungsinya. Misalnya, sisi pedestrian yang diberi lubang untuk pertumbuhan pohon dijadikan tempat pembuangan air limbah oleh pedagang kuliner, yang mengakibatkan bau tidak sedap pada pedestrian. contoh yang lain misalnya masih ada pengunjung yang membuang sampah tidak pada tempat yang telah disediakan.

Gambar 7. Aktivitas buang air limbah pada pedestrian Malioboro oleh pedagang kuliner

5) Pada prinsipnya, semua rekomendasi di atas akan sia – sia apabila pola perilaku manusia yang kurang baik sebagai pengguna utama pedestrian Malioboro tidak dirubah. Oleh karena itu, baik pengunjung, pengelola, pedagang kaki lima dan semua orang yang beraktivitas pada kawasan ini harus menjaga dan menciptakan kawasan Malioboro yang ramah lingkungan dari tindakan dan perilaku yang baik.
