# Sustainability Pada Bangunan Kolonial Bersejarah Museum Negeri Mulawarman Tenggarong, Kalimantan Timur

**BHANU RIZFA HAKIM, YUDHA BUANA HAKIM, IMAM ROSADI,  
ILHAM FIRDAUSY, NURTATI SOEWARNO,  
JURUSAN ARSITEKTUR - FAKULTAS TEKNIK SIPIL DAN PERENCANAAN  
INSTITUT TEKNOLOGI NASIONAL**

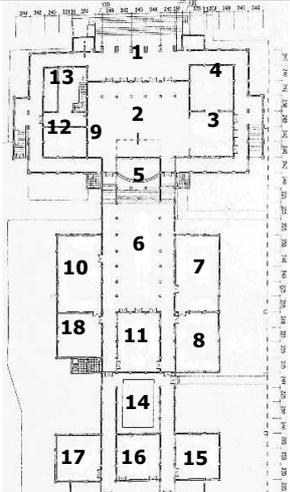
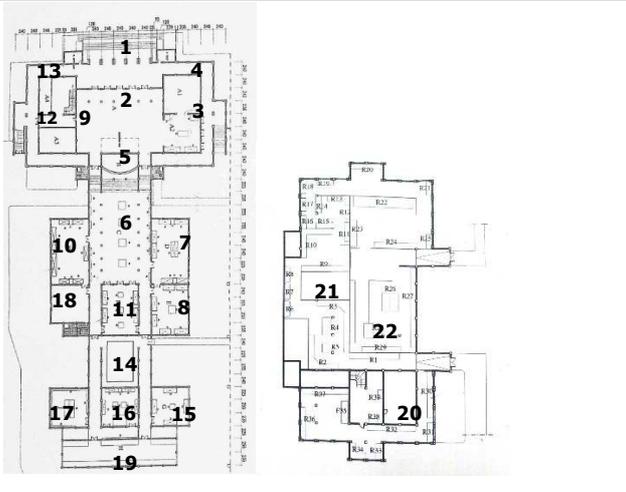
Tabel 1. Data Layout Ruang Dalam Museum Pada 2 Periode

<p><b>Keterangan:</b></p> <ol style="list-style-type: none"> <li>1. Serambi depan/teras gedung Keraton</li> <li>2. Ruang Singgasana Raja</li> <li>3. Ruang Tamu Kerajaan</li> <li>4. Ruang Sekretaris Kerajaan</li> <li>5. Ruang Gamelan</li> <li>6. Aula</li> <li>7. Ruang Tidur Anak Raja</li> <li>8. Ruang Tidur Anak Raja</li> <li>9. Ruang duduk Menteri Kerajaan</li> <li>10. Ruang Tidur Raja</li> <li>11. Ruang Makan</li> <li>12. Ruang Kerja Menteri</li> <li>13. Ruang Kerja Menteri</li> <li>14. Inner court Kerajaan</li> <li>15. Ruang Tidur Abdi Dalam Kerajaan</li> <li>16. Dapur</li> <li>17. Ruang Penyediaan Makanan</li> <li>18. Ruang Tidur Raja</li> <li>19. Banker/Ruang penyimpanan barang pusaka Raja</li> <li>20. Ruang basement/garasi</li> <li>21. Ruang Genset</li> </ol>		<p><b>Keterangan:</b></p> <ol style="list-style-type: none"> <li>1. Serambi depan/teras gedung Keraton</li> <li>2. Ruang Singgasana Raja</li> <li>3. Ruang Koleksi Sejarah dan Fisiologi</li> <li>4. Ruang Koleksi Sejarah/Kelambu Kuning</li> <li>5. Ruang Gamelan</li> <li>6. Aula</li> <li>7. Ruang Koleksi Arkiolog</li> <li>8. Ruang Koleksi Penginangan</li> <li>9. Ruang Koleksi Etnografi</li> <li>10. Ruang Koleksi Senjata Sejarah</li> <li>11. Ruang Seni Rupa dan Etnografi</li> <li>12. Ruang Koleksi Ranjang Pengantin</li> <li>13. Ruang Sejarah Naik Ayun</li> <li>14. Ruang Diorama Pendulangan Emas</li> <li>15. Ruang Koleksi Topeng</li> <li>16. Ruang Koleksi Alat Tenun</li> <li>17. Ruang Koleksi Mata Uang (Numistika)</li> <li>18. Ruang Tidur Raja</li> <li>19. Ruang Koleksi Flora dan Fauna</li> <li>20. Banker/Ruang penyimpanan barang tak terpakai</li> <li>21. Ruang Utilitas</li> <li>22. Ruang Koleksi Keramik, Teknologi Tradisional Wawasan Nusantara.</li> </ol>

Data table 1 diatas menunjukkan bahwa terjadi perubahan fungsi ruang dari Kedaton menjadi museum. Bentuk dan denah bangunan tidak berubah, perubahan terjadi pada pola sirkulasi di dalam bangunan. Data table 2 dibawah menunjukkan penambahan dan perubahan fungsi bangunan sekitar museum pada 2 masa periode.

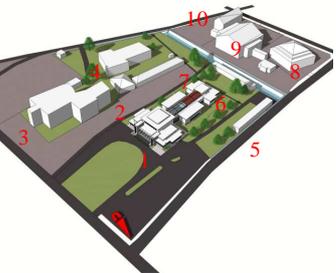
Tabel 2. Data Layout Kawasan Massa Bangunan Pada 2 Periode

<p><b>Keterangan:</b></p> <ol style="list-style-type: none"> <li>1. Bangunan Museum</li> <li>2. Makam raja</li> <li>3. Gedung pamer baru</li> <li>4. Bangunan Baru</li> <li>5. Bangunan Pemerintahan</li> <li>6. Pusat Cendramata</li> <li>7. Goa</li> <li>8. Mesjid Jami</li> <li>9. Bangunan Keraton</li> <li>10. Bangunan Serba guna</li> </ol>

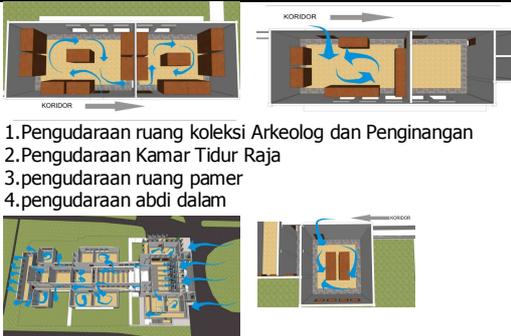
<p>1. Pengudaraan ruang koleksi Arkeolog dan Penginangan 2. Pengudaraan Kamar Tidur Raja 3. pengudaraan ruang pameran 4. pengudaraan abdi dalam</p>	<ul style="list-style-type: none"> <li>• Upaya disini belum menuju kepada pemeliharaan bangunan sebagai bangunan Green Building.</li> <li>• Hasil perubahan kawasan dengan penambahan bangunan baru di sekitar museum menghidupkan kembali vitalitas museum sebagai bangunan cagar budaya.</li> </ul>

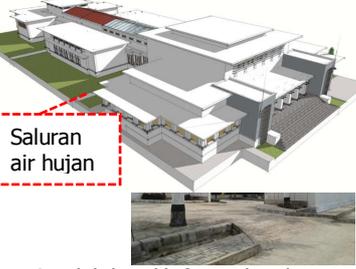
<p>Saluran air hujan</p> <ul style="list-style-type: none"> <li>• Setelah beralih fungsi keadaan ini tidak berubah signifikan, namun ada penambahan kolam resapan.</li> </ul>	<ul style="list-style-type: none"> <li>• Dari dapat dilihat bahwa bangunan pada site tidak memanfaatkan air hujan secara maksimal.</li> </ul>

<ul style="list-style-type: none"> <li>• Hampir tidak ada pemanfaatan limpasan air hujan pada site, semua air hujan menuju riol yang menuju sungai mahakam.</li> </ul>

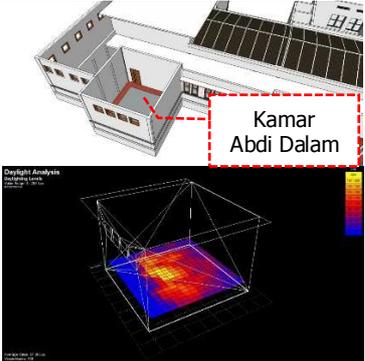
<ul style="list-style-type: none"> <li>• Besar lux kamar abdi dalam adalah <b>57.36 lux</b></li> <li>• Luas kamar abdi dalam adalah <b>51.83 m<sup>2</sup></b>.</li> <li>• Untuk memenuhi syarat ruang yang nyaman diperlukan bukaan sebesar 1/6 dari luas ruang. <b>51.83 : 6 = 8.6 m<sup>2</sup>(standar)</b></li> <li>• Besar bukaan pada kamar tidur abdi dalam adalah <b>4 m<sup>2</sup></b>.</li> </ul>	<ul style="list-style-type: none"> <li>• Kamar Abdi Dalam sekarang menjadi ruang koleksi Topeng.</li> </ul>

<ul style="list-style-type: none"> <li>• Besar lux yang didapat pada ruang koleksi topeng adalah <b>44.71 lux</b>.</li> <li>• Jumlah lux berkurang karena adanya lemari pajangan yang terdapat didalam ruangan.</li> <li>• Pencahayaan alami pada ruangan ini masih dapat difungsikan dengan baik karena bukaan tidak sepenuhnya terhalang oleh lemari pajangan.</li> </ul>

<ul style="list-style-type: none"> <li>• Besar lux kamar abdi dalam kerajaan adalah <b>57.36 lux</b> tidak memenuhi syarat berdasarkan standar lux pada kamar tidur yaitu <b>150 lux</b>.</li> <li>• Lux yang terdapat pada ruang koleksi topeng adalah <b>44.71 lux</b>, bukaan tidak sepenuhnya terhalang oleh lemari pajangan sehingga pencahayaan alami masih berfungsi dengan baik namun belum sesuai dengan standar lux ruang pameran museum yaitu <b>50 lux</b>, sehingga memerlukan pencahayaan buatan.</li> </ul>

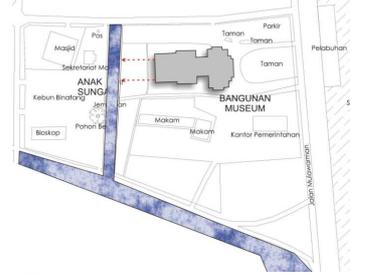
<ul style="list-style-type: none"> <li>• Tidak ada pengolahan terhadap air bekas dari bangunan museum, air bekas langsung di salurkan menuju riol.</li> <li>• Tidak ada pengolahan terhadap air hujan dari bangunan museum, air hujan langsung di salurkan menuju riol.</li> </ul>

<ul style="list-style-type: none"> <li>• Setelah beralih fungsi menjadi Museum Mulawarman sistem air bekas pada bangunan tidak mengalami perubahan.</li> <li>• Sama halnya dengan air hujan, setelah beralih fungsi menjadi Museum Mulawarman sistem air hujan pada bangunan tidak mengalami perubahan.</li> </ul>	<ul style="list-style-type: none"> <li>• Dari kedua periode itu dapat dilihat bahwa tidak ada perlakuan khusus terhadap sistem air bekas dan air hujan.</li> </ul>
