## ANALISIS CACAT PADA PLAT CARBON STEEL MENGGUNAKAN SOFTWARE ISEE UNTUK HASIL FILM IMAGING PLATE(IP)

1) Pusat Rekayasa Fasilitas Nuklir - BATAN

2) Pusat Aplikasi Isotop Radiasi - BATAN Pasar Jumat

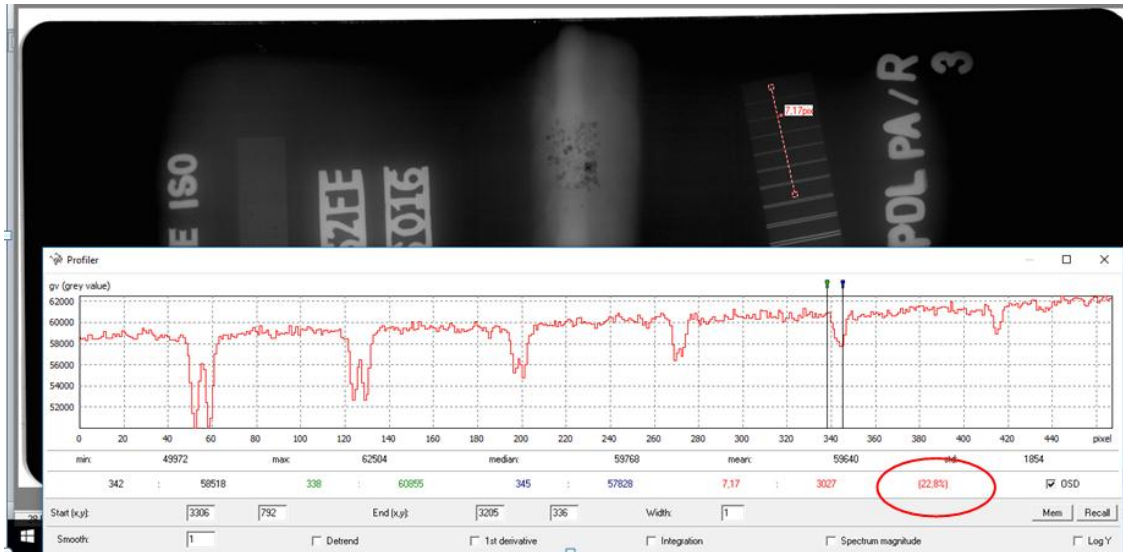
Selanjutnya nilai SRb (*basic spatial resolution*) terukur ditentukan dengan menggunakan *software ISee*. Diperoleh nilai SRb = 0,063 seperti terlihat pada *duplex D12*, dimana nilai standar tidak boleh kurang dari 20% (tanda lingkaran). Nilai ini merupakan standar yang terdapat pada ISO 19232-5 dan mengenai nilai kawat terukur (ketidaktajaman citra). Sementara itu, nilai *duplex* yang diisyaratkan adalah D8.

Gambar 5 menunjukkan nilai kawat terukur (SRb terukur), yang ditunjukkan oleh tanda lingkaran:

Gambar 5. Nilai standar SRb terukur berdasarkan software Isee

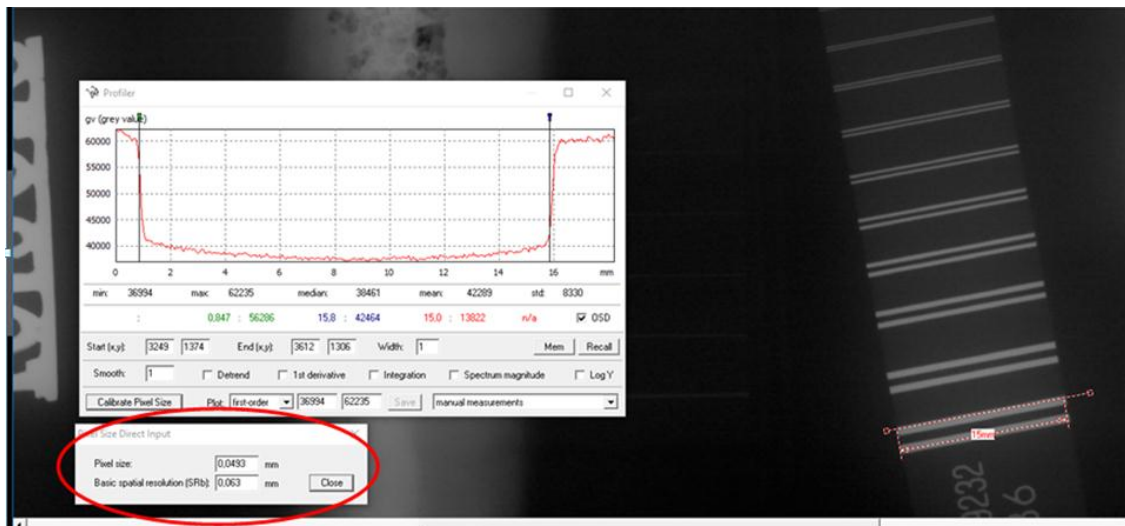
Identifikasi cacat dapat diketahui dari ukuran *duplex* yang digunakan. Berdasarkan pengukuran manual, ukuran *duplex* adalah 15mm, sehingga diperoleh nilai per pixel 0,0493 mm dengan memasukkan nilai SRb terukur, seperti terlihat pada Gambar 6.

Gambar 6. Penentuan nilai mm per pixel
