KLASIFIKASI KEKUMUHAN DAN KONSEP PENANGANAN PERMUKIMAN KUMUH PERKOTAAN (Studi Kasus : Permukiman Lampu Satu, Merauke)

Reivandy Christal Joenso¹, Suzanna Ratih Sari²

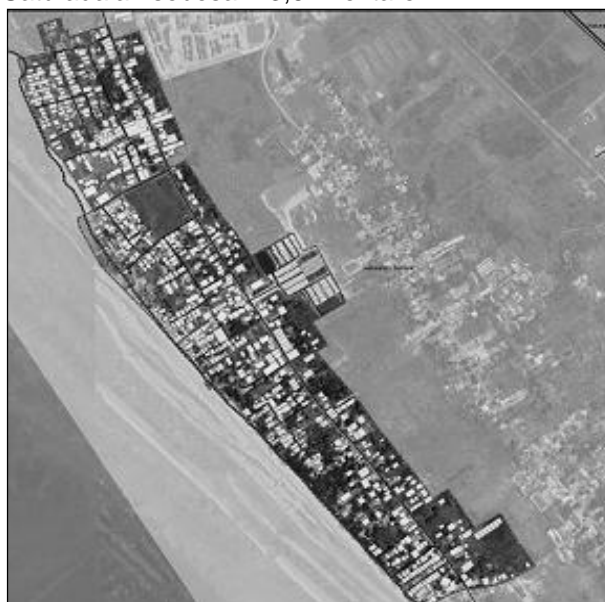
Gambar 1. Peta Delineasi Kawasan Permukiman Kumuh Lampu Satu

Secara Secara administratif, Kawasan Permukiman Lampu Satu berada pada RT 01-07 RW 01-03 Kelurahan Samkai, Distrik Merauke, Kabupaten Merauke, Provinsi Papua. Luas kawasan hasil verifikasi permukiman kumuh pada Kawasan Lampu Satu adalah sebesar 43,67 hektare.

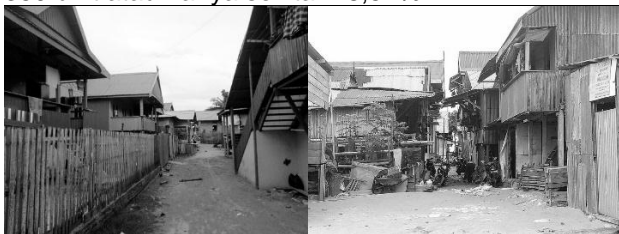
Gambar 2. Bangunan Hunian

Jumlah bangunan hunian pada Kawasan Lampu Satu adalah 739 unit dengan kepadatan hunian sebesar 17 unit/ha. Dari jumlah tersebut, terdapat 371 unit yang memiliki keteraturan atau hanya sebesar 50% dari total bangunan hunian yang ada. Bangunan hunian pada Kawasan Lampu Satu yang memiliki luas lantai lebih dari sama dengan 7,2 m² sebanyak 342 unit atau hanya 46,35% dari jumlah bangunan hunian yang ada. Sedangkan untuk bangunan hunian yang memiliki kondisi atap, lantai, dinding sesuai persyaratan teknis adalah sebanyak 359 unit atau hanya sekitar 48,52%.

Melakukan sosialisasi prosedur perizinan dan standar teknis dalam membangun hunian (rumah) dengan tujuan yaitu memberikan pemahaman yang lebih terhadap masyarakat dalam menciptakan dan mewujudkan hunian yang layak dengan memperhatikan aspek-aspek yang berpengaruh didalamnya.

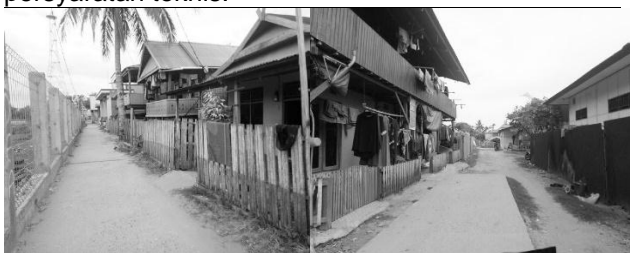
Gambar 3. Jalan Lingkungan

Panjang total jalan lingkungan pada Kawasan Lampu Satu adalah 7.156 m, dengan jalan lingkungan yang sudah diperkeras sepanjang 3.664,6 m dari panjang total jalan lingkungan yang ada. Jalan lingkungan yang belum diperkeras merupakan jalan dengan permukaan tanah. Dari total panjang jalan lingkungan yang sudah diperkeras, belum semuanya dalam kondisi baik dimana hanya 2.181,6 meter yang sesuai dengan persyaratan teknis atau 30,49% yang sesuai dengan persyaratan teknis.

Perbaikan dan pembangunan jalan dengan perkerasan beton pada ruas-ruas jalan yang belum sesuai dengan standar yang berlaku. Perbaikan jalan diarahkan pada jalan yang masih dalam kondisi rusak dan masih belum sesuai dengan ketentuan yang berlaku. Sedangkan pembangunan jalan diarahkan pada jalan yang masih belum memiliki perkerasan sehingga secara langsung dapat meningkatkan kualitas lingkungan permukiman hunian Kawasan Lampu Satu Merauke.

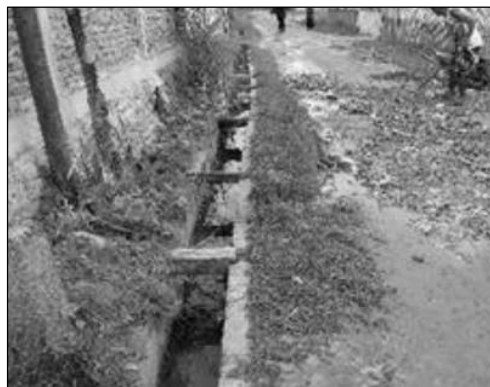
Gambar 4. Drainase Lingkungan

Pada Kawasan Permukiman Lampu Satu belum sepenuhnya tersedia saluran drainase permukiman. Panjang saluran drainase yang terpelihara (bersih/tidak kotor dan tidak berbau) adalah 75 meter. Terdapat kawasan permukiman yang rawan genangan/banjir, yaitu seluas 16,27 hektare atau 37,26% dari total luas Kawasan Permukiman Lampu Satu.

Keberadaan drainase lingkungan yang belum sepenuhnya terlayani menjadi salah satu penyebab terjadinya banjir ketika curah hujan tinggi pada kawasan Permukiman Lampu Satu Merauke. Dalam mengatasi permasalahan tersebut, perlu adanya pembangunan saluran drainase dengan material dan ukuran sesuai dengan standar yang berlaku pada sisi kiri dan kanan jalan dengan hierarki drainase tanpa harus dialirkan ke pantai.

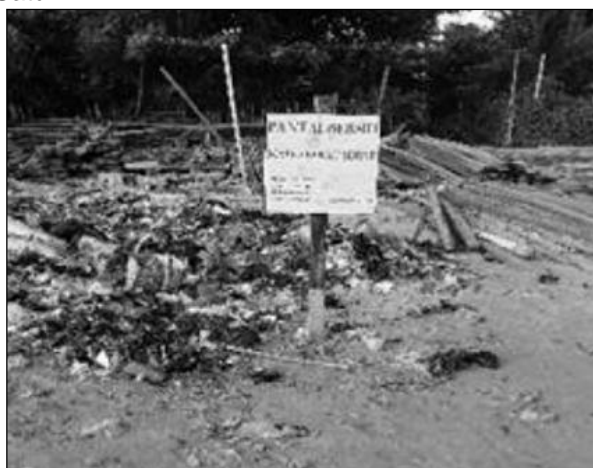
Gambar 5. Pengelolaan Persampahan

Secara umum, pengelolaan persampahan di Kawasan Permukiman Lampu Satu masih belum optimal. Masyarakat masih membuang sampah disembarang tempat pada lahan kosong, pinggir jalan atau dibakar. Jumlah rumah tangga pada Kawasan Permukiman Lampu Satu yang memiliki sarana prasarana pengelolaan persampahan sebanyak 98 KK atau sebesar 10% dari total KK dimana rumah tangga yang memiliki sarana prasarana pengelolaan persampahan dengan kondisi terpelihara sebanyak 24 KK atau 3%. Untuk pengangkutan, jumlah rumah tangga yang terlayani pengangkutan sampah domestik ke TPS/TPA

minimal 2 kali seminggu sebanyak 332 KK atau 35% dari total KK pada Kawasan Permukiman Lampu Satu.

Dampak yang ditimbulkan sampah akibat tidak dikelola dengan baik akan menjadi permasalahan yang kompleks. Oleh karena itu, pengelolaan sampah pada Kawasan Permukiman Lampu Satu Merauke harus dilakukan secara terpadu yaitu dengan pengadaan tempat pilah pribadi, pengadaan tempat pembuangan sampah secara komunal, penyediaan sarana pengangkutan sampah, serta pengadaan pelatihan pengelolaan sampah dengan konsep 3R.
