## Pembuatan Dokumentasi dan Sosialisasi Pemeliharaan Material pada Bangunan Klenteng Dewi Welas Asih Cirebon

Nurtati Soewarno<sup>1</sup>, Theresia Pynkyawati<sup>2</sup>

<sup>1,2</sup> Institut Teknologi Nasional Bandung

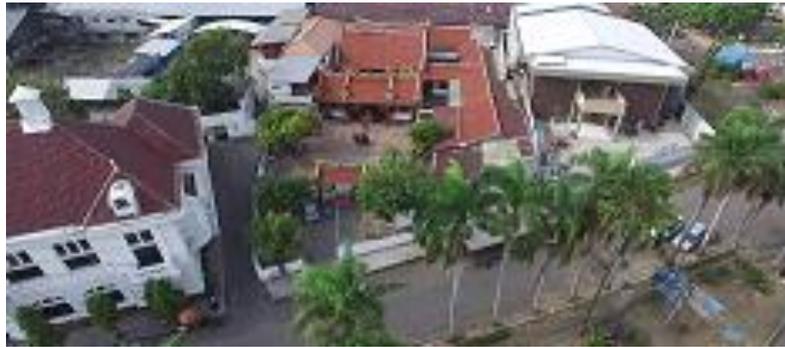
**Gambar 2. Hasil pemotretan dengan drone dari arah muka bangunan**

Prodi Arsitektur Institut Teknologi Nasional (Itenas) Bandung bekerja sama dengan prodi Arsitektur Sekolah Tinggi Teknologi Cirebon (STTC) membuat dokumentasi berupa pengambilan foto dan pembuatan gambar denah, tampak dan potongan pada Klenteng Dewi Welas Asih Cirebon. Kegiatan ini dimulai dengan melakukan pemotretan dari udara menggunakan *drone* untuk melihat bangunan dan lingkungan sekitarnya dari ketinggian tertentu dari beberapa arah, seperti terlihat pada gambar 2.

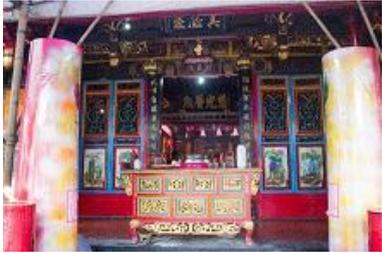
| Tahap | Fungsi | Luas Bangunan | Foto |
|---|---|--|---|
| Ke satu<br>1559 | Ruang ibadah utama Konghucu yang merupakan bangunan utama terletak di tengah kapling. | <p>Luas 329 m<sup>2</sup></p> | |

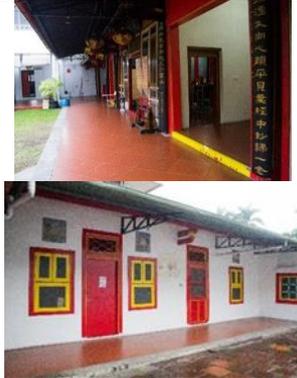
| Tahap | Fungsi | Luas Bangunan | Foto |
|---|---|--|---|
| Ke dua<br>1791-1889 | Bangunan tahap ke 2 terletak di sisi kanan bangunan utama dan berfungsi sebagai tempat penyimpanan altar dan tambahan ruang sembahyang. | <p>Luas 500m<sup>2</sup></p> | |

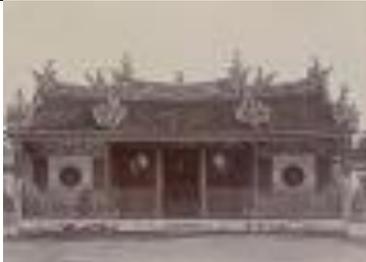
| Tahap | Fungsi | Luas Bangunan | Foto |
|---|---|--|---|
| | Kondisi saat ini bangunan utama dikelilingi oleh bangunan tahap 2 dan tahap 3 | <p>Luas total 1.600m<sup>2</sup><br/> Luas site 1.857m<sup>2</sup></p> | <p>Tampak muka tahun 1940 dan saat ini dengan tambahan bangunan di sisi kanan dan kiri</p> |

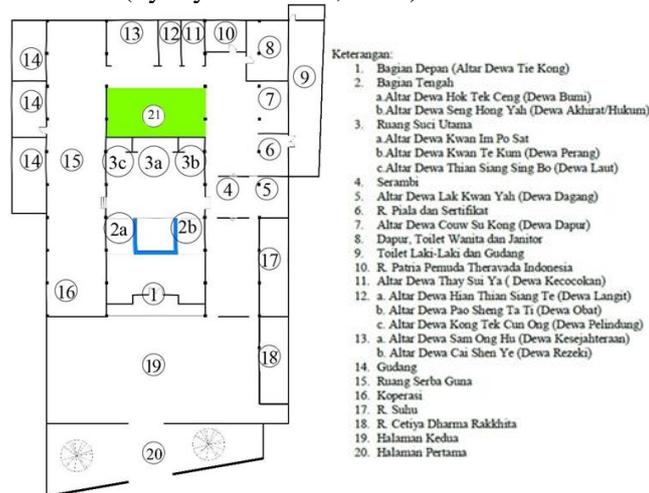
Gambar 2. Hasil pengukuran pada ruang dalam

Adapun pengukuran pada ruang dalam lebih ditujukan pada tata letak altar dewa-dewa, seperti terlihat pada gambar 2 di bawah ini (Pynkyawati et al., 2019):

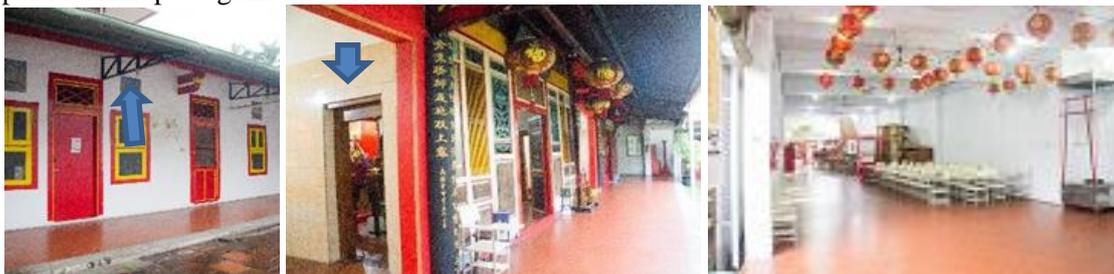
Gambar 3: Rangka kanopi di koridor luar dan dinding ruang altar yang dilapis keramik dan interior bangunan tahap 3

Berbeda halnya dengan bangunan tahap ke 2 yang dibangun tahun 1791. Meskipun material asli masih mendominasi bangunan tetapi pada beberapa bagian telah mengalami perubahan, seperti pada dinding di area altar yang saat ini dilapisi keramik untuk memudahkan pemeliharaan. Selain itu kanopi di sepanjang koridor luar telah diganti dengan besi dikarenakan rangka kanopi lama telah rusak termakan usia, seperti terlihat pada gambar 3 di bawah ini.
