ANALISA KEGAGALAN PADA *Spindle* MESIN *Batch Centrifugal*

Anindito Purnowidodo, Ari Wahjudi, Riza Prawira

Teknik Mesin, Universitas Brawijaya

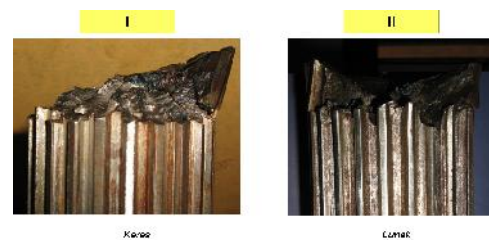
Gambar 3 – Kondisi Permukaan Patahan

Pada investigasi ini ditemukan dua type patahan pada poros, yaitu type I yang menindikasikan bahwa materialnya mempunyai sifat yang lebih keras atau kuat dibanding dengan jenis patahan II (beban yang diterima poros adalah sama besar). Gambar 3 menunjukkan jenis patahan-patahan tersebut. Pada Gambar 3 a dan b masing menunjukkan tampak samping dan atas dari daerah patahan. Karena poros ini didominasi beban puntir maka dari *macro fractography* ini dapat mengindikasikan bahwa patahan type I pada permukaan patahannya tidak didominasi patahan geser, akan tetapi pada jenis II menunjukkan sebaliknya, yaitu bahwa patahan geser mendominasi permukaan patahannya. Dari sini dapat dinyatakan bahwa jenis II,

mengalami patahan akibat beban *monotonic torsi* yang mendominasi, dengan kata lain material tidak mampu menerima beban single load atau beban yang diterima poros melebihi kekuatan material poros. Untuk patahan jenis I menunjukkan bahwa permukaan patahannya didominasi dengan patahan yang bergelombang, membentuk pola seperti permukaan pabrik. Pola ini mengindikasikan bahwa sebelum patah, poros mengalami retak dan selanjutnya merambat. Pada saat retak semakin panjang dan sisa material yang belum retak tidak kuat menerima beban, maka material akan mengalami patah. Seperti tampak pada gambar untuk jenis I, permukaan patahan geser (*monotonic load*) yang mengindikasikan patah ulet hanya sebagian kecil saja dibanding dengan patahan fatigue.

a. Tampak samping

b. Tampak atas

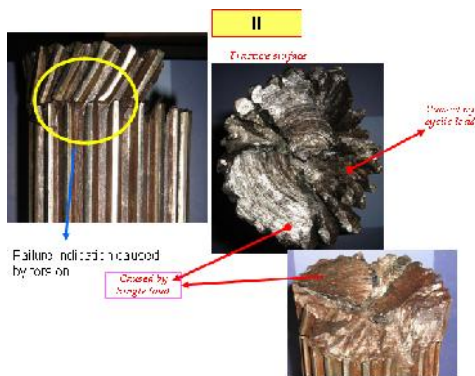
Gambar 5 – Mekanisme Pola Patahan II

Meskipun diprediksi terjadi perambatan retak dahulu pada sebagian kecil permukaan patahannya, tetapi untuk permukaan patahan jenis II menunjukkan bahwa pada bagian yang tidak retak mengalami puntiran terlebih dahulu sebelum patah. Hal ini ditunjukkan pada Gambar 5.

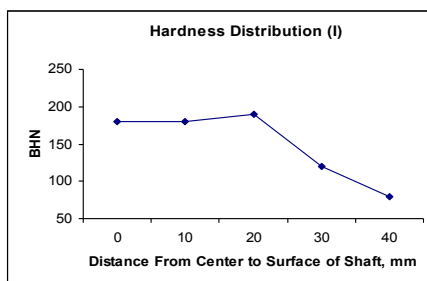
Gambar 6 – Distribusi Kekerasan

Sudah diketahui bahwa retak fatigue terjadi dengan diawali pada daerah yang mudah mengalami slip atau terjadi deformasi plastis. Daerah yang mudah terjadi deformasi plastis adalah daerah yang menerima konsentrasi tegangan yang tinggi sehingga menyebabkan terjadinya deformasi plastis, atau pada daerah yang mempunyai kekuatan lebih rendah daripada daerah lain sehingga daerah tersebut akan relative mudah slip dan selanjutnya akan memicu retak mikro sebelum menjadi retak yang merambat (long crack). Gambar 8 menunjukkan distribusi kekerasan dari pusat poros ke permukaan poros yang mana harga nol pada absis menunjukkan daerah pada pusat poros. Dari gambar tersebut diketahui pada daerah permukaan mempunyai kekerasan yang lebih rendah dari daerah pusat poros. Ini mengindikasikan bahwa terjadi perbedaan kekuatan antara daerah permukaan dan pusat. Dari hasil wawancara diketahui bahwa pada saat proses permesinan, material sebelum di-machining dilunakkan dulu dengan cara memanaskan permukaannya material terlebih dahulu agar supaya dapat dikerjakan dengan pahat yang tersedia.

ngan yang maksimal atau lebih tinggi dibanding daerah lain sehingga mengakibatkan terjadinya deformasi plastis sehingga retak terinisiasi. Disamping itu, terjadi perlakuan material yang tidak tepat sebelum material poros dikerjakan, yaitu dengan cara memanaskan sehingga mengakibatkan kekerasan pada permukaan menurun, sehingga memudahkan slip dan retak terinisiasi.
