## **Implikasi Penambangan Batugamping Terhadap Kondisi Hidrologi di Citeureup, Kabupaten Bogor, Jawa Barat**

### ***Implication of Limestone Quarry to the Hydrological Condition in Citeureup, Bogor, West Java***

**Achmad Subardja Djakamihardja dan Dedi Mulyadi**

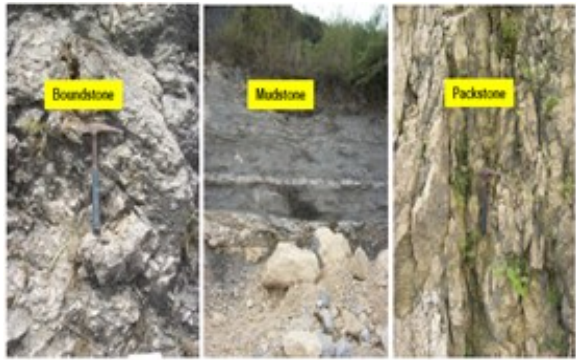
Gambar 3a. Struktur Batuan Pada Singkapan.

lokasi kondisi batuan basah, banyak rekahan akibat pelarutan, *fresh rock-slight weathered*, ketebalan antara 30 cm - 3 m, tersingkap pada ketinggian 234-240 m dpl (Gambar 3a)

Struktur batuan yang dapat diamati di lapangan adalah struktur masif, berlapis dan menyerpih. Struktur masif ditemukan pada *boundstone*, struktur berlapis ditemukan pada perlapisan batuan antara *boundstone* dengan *packstone* dan struktur menyerpih ditemukan pada *mudstone*. Pada singkapan batuan, lebar rekahan mulai dari beberapa milimeter hingga 3 sentimeter dan tidak terisi oleh sisipan mineral lain (*infilling material*). Posisi rekahan umumnya vertikal. Rekahan dapat diamati dengan baik pada batugamping jenis *packstone* dan *mudstone* (Gambar 3a).

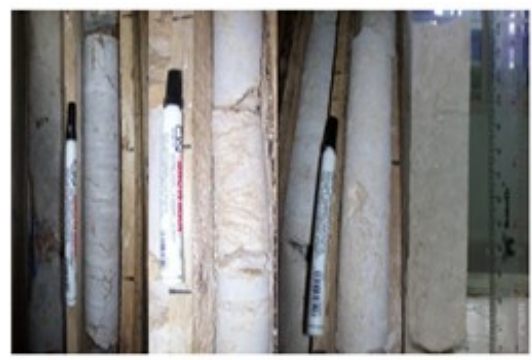
Gambar 3b. Rekahan Batugamping pada Core.

*Stylolite* adalah rekahan yang terjadi akibat proses tektonik, sedangkan retakan (*fracture*) dan lubang (*vuggy*) adalah rekahan yang terjadi akibat proses pelarutan. Orientasi posisi rekahan (*stylolite* dan retakan) pada umumnya vertikal (Gambar 3b).

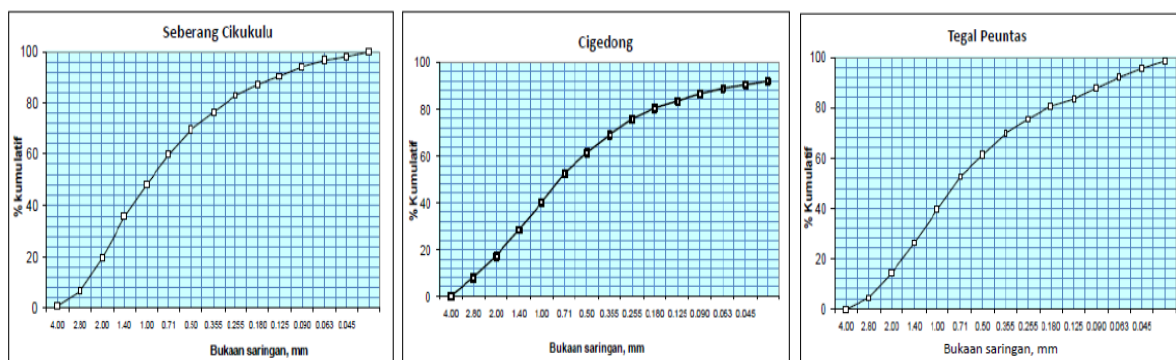
Gambar 4. Grafik Ukuran Butir Tanah.

Analisis ukuran butir dilakukan terhadap beberapa conto tanah sebanyak 3 sampel pada lokasi yang telah dilakukan uji infiltrasi, yaitu seberang mata air Sungai Cikukulu dengan kondisi tutupan lahan tanaman Lamtorogung dan pisang, Tegal Peuntas dengan kondisi tutupan lahan tegalan dan di Cigedong, dengan kondisi tutupan lahan berupa kebun campuran (Gambar 2) Distribusi ukuran butir tanah ditampilkan dalam bentuk grafik seperti pada Gambar 4.

Hasil analisis ukuran butir tanah ditampilkan dalam bentuk grafik, seperti pada Gambar 4, untuk kemudian dilakukan pendekatan dengan menggunakan standar grafik konduktivitas hidrolik (Driscoll, 1986). Hasil interpretasi di atas memberikan indikasi bahwa tanah dengan distribusi ukuran butir seperti Gambar 4, mempunyai konduktivitas hidrolik pada kisaran  $K = 1000 \text{ gpd/ft}^2$  atau  $= 0,056 \text{ cm/detik}$  (grafik warna merah).

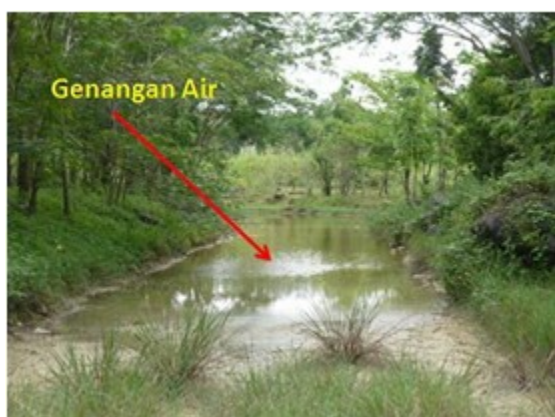
Gambar 5a. Genangan Air di Lahan Reklamasi.

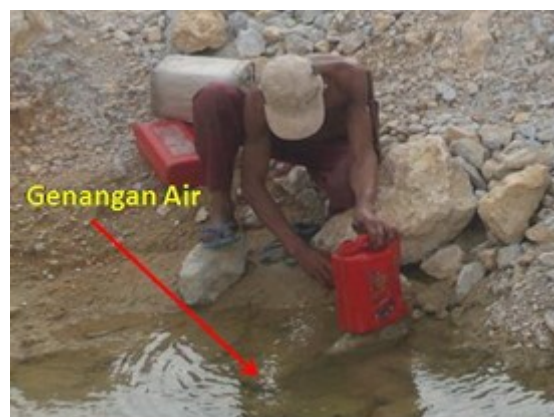
Gambar 5b. Genangan Air di Lantai Tambang.

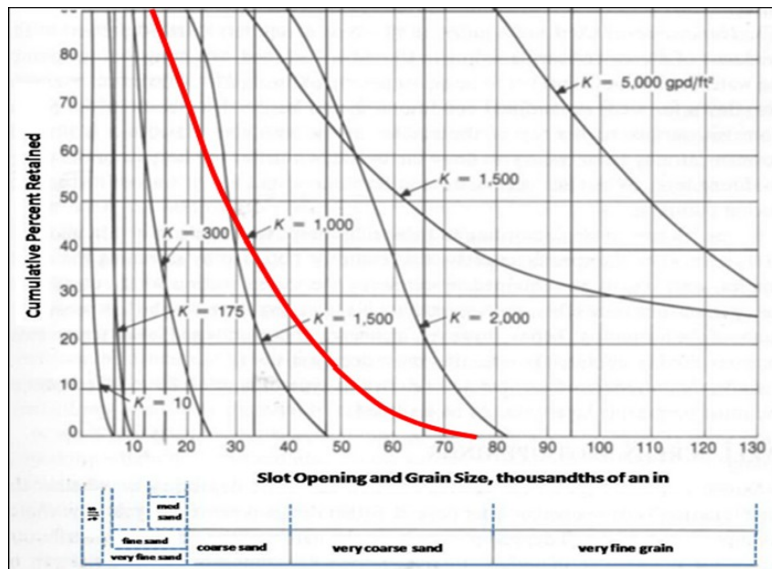
Gambar 6. Grafik Hubungan Distribusi Ukuran Butir terhadap Konduktivitas Hidrolik (Driscoll, 1986).

Analisis interpretasi dari grafik (Gambar 6) dengan membandingkan konduktivitas tanah berdasarkan distribusi ukuran butir (Driscoll, 1986), baik pada tanah asli maupun tanah timbun pada lahan revegetasi, ternyata sangat jauh berbeda. Perbedaan ini bisa disebabkan perlakuan tanah pucuk pada saat penimbunan dilakukan, kemungkinan terjadi pemadatan atau bercampur dengan material halus yang berasal dari debu limbah penambangan (Gambar 5a). Terdapatnya genangan air secara sporadis pada lantai penambangan yang belum dilakukan penimbunan tanah pucuk, dicirikan oleh adanya penyumbatan rekahan oleh partikel halus produk peledakan, ditambah dengan adanya pemadatan karena operasi alat berat (Gambar 5b). Padahal dilihat dari analisis contoh pemboran inti, lantai tambang pasca tambang masih masuk dalam zona perkembangan kekar.
