Analisis Perawatan *Cutter Section Dredger* Dengan Metode FMEA dan OEE

Penelitian ini dilakukan di bidang Keteknikan Unit Produksi Laut Bangka (UPLB) PT. TIMAH Persero Tbk yang berlokasi di Kuto Panji, Belinyu, Kabupaten Bangka, kepulauan Bangka-Belitung pada bulan Juli – agustus 2021. Penelitian yang dilakukan di PT. TIMAH Persero Tbk ini bersifat deskriptif (*descriptive research*) yang berusaha untuk mencoba pemecahan masalah yang ada berdasarkan data yang ada. Objek Penelitian pada penelitian ini adalah sistem alat keruk pada Kapal Isap Produksi 17 (KIP 17) berjenis kapal *Cutter Suction Dredger* milik PT. TIMAH Persero Tbk.

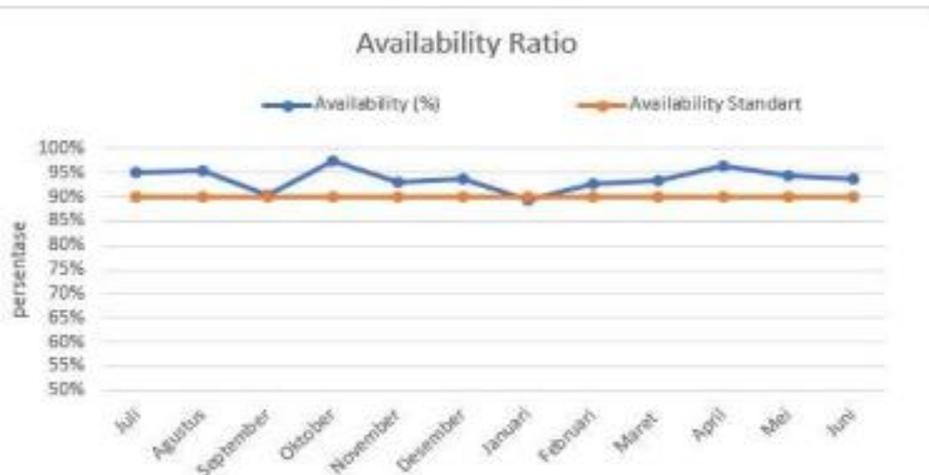
Gambar 1. Pencapaian *Availability Ratio* Bulan Juli 2020 sd Juni 2021

Dari hasil pada grafik dapat dilihat *Availability* berada diatas standar ideal, hasil ini menunjukkan kesiapan sistem alat keruk untuk digunakan produksi.

Setelah didapatkannya data *Available*, *Downtime*, *Unplanned Downtime*, dan jumlah Produksi dari sistem alat keruk KIP 17 maka nilai efektivitas dapat dihitung. Untuk menghitung *Availability* dibutuhkan perhitungan *Availability*, *Performance*, dan *quality* terlebih dahulu. Nilai JIPM untuk *availability ratio* adalah 90% [7]. Untuk diagram perbandingan antara *Availability ratio* dan standar JIPM bisa dilihat pada gambar Hasil perhitungan *Availability*, *Performance*, *Quality*, dan OEE dapat dilihat pada gambar 1,2,3, dan 4 dibawah ini.

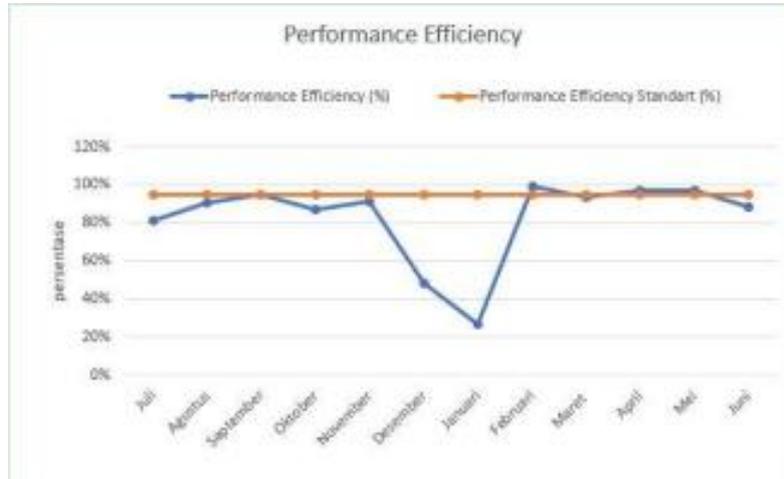
Gambar 2. *Performance Efficiency* bulan Juli 2020 sd Juni 2021

Dari hasil pada grafik dapat dilihat *performance efficiency* berada dibawah nilai ideal ,hal ini menunjukkan bahwa tingkat produksi tidak sesuai dengan jam kerja.

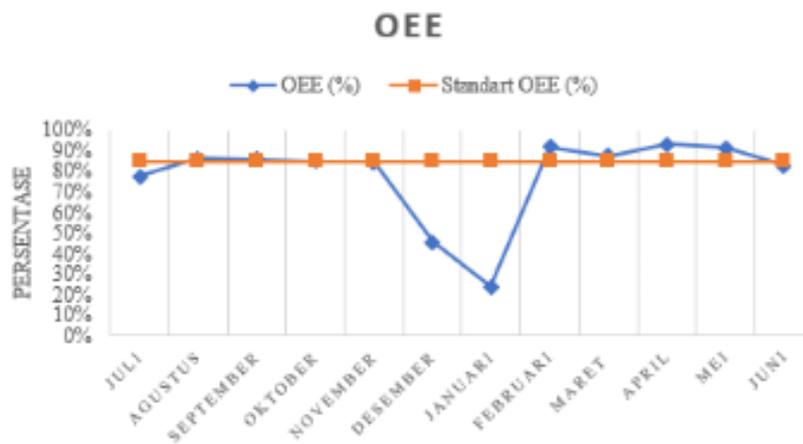
Gambar 4 Perbandingan OEE dengan Standar Ideal

Efektivitas sistem alat keruk berada diantara 24% hingga 93%, masih ada beberapa bulan dibawah efektifitas standar yaitu 85%. Rendahnya efektivitas sistem alat keruk disebabkan *performance efficiency* yang rendah, sedangkan nilai *availability* dan *rate of quality* relatif tinggi .

Setelah didapatkan hasil *Availability*, *Performance Efficiency* ,dan *Rate of Quality* maka dapat dilakukan perhitungan OEE. Perhitungan OEE dapat dilihat pada Tabel 5, dan hasil perbandingan nilai OE dengan standar ideal dapat dilihat pada gambar 4.

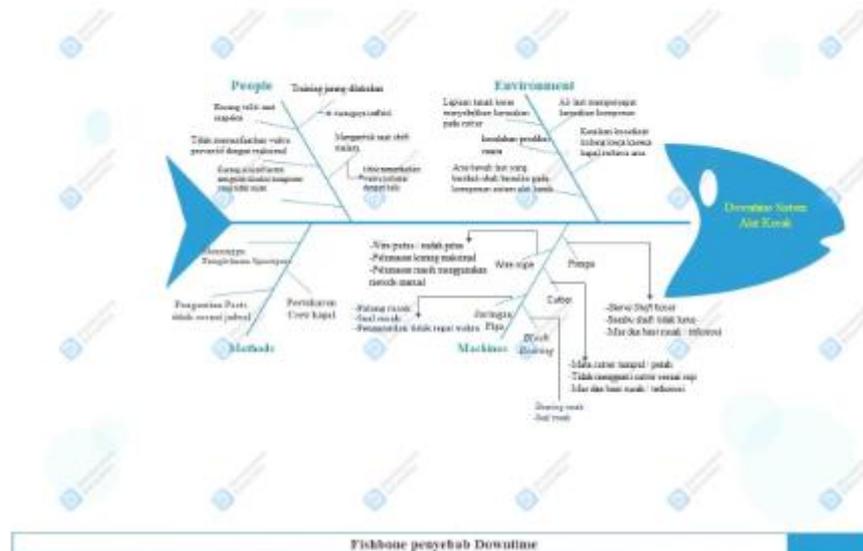
Gambar 5 *Fishbone Downtime* sistem alat keruk

Fishbone diagram juga sering disebut diagram sebab akibat (*cause effect diagram*) karena menunjukkan sebab dan akibat dari suatu permasalahan[10]. Pada bagian kepala berisi akibat dari masalah tersebut, sedangkan pada bagian tulang ikan berisi berbagai penyebabnya [11]. *Fishbone diagram* disusun dengan cara wawancara dan *brainstorming* dengan crew kapal dan penanggung jawab operasi dari KIP 17. Mengacu pada cara pembuatan *Fishbone diagram*, *fishbone diagram* dibuat dengan bantuan aplikasi *Edraw Soft*. Dengan pembuatan *fishbone* diharapkan bidang keteknikan UPLB bisa menganalisis dan melakukan tindakan tepat untuk menanggulangi trouble yang mengakibatkan *downtime* dari sistem alat keruk KIP 17. Berikut adalah hasil pembuatan *Fishbone diagram* dengan data wawancara dan *brainstorming* dengan masinis serta pegawai Keteknikan UPLB yang disajikan pada gambar 5 berikut.

Berdasarkan hasil perhitungan RPN Analisis FMEA terdapat 2 komponen kritis yang perlu dijadikan prioritas perawatan. Setelah dilakukan analisis menggunakan *Fishbone diagram* diketahui penyebab kerusakan komponen. Oleh karena itu usulan perbaikannya adalah sebagai berikut:
