**ANALISIS PENYEBAB RUSAKNYA CARGO OIL PUMP GUNA  
MENUNJANG DISCHARGE CARGO PERTAMAX DI ATASKAPAL MT.  
PATRA TANKER 2**

**Wahyu Permana Aji**

**Eka Darmana**

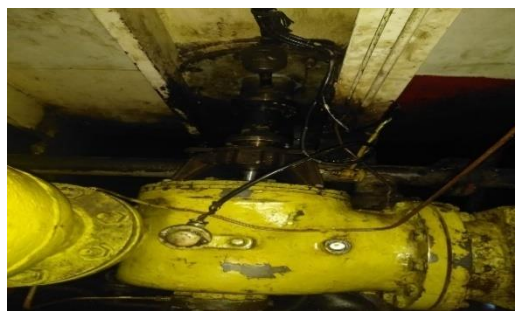
**Gambar 2.** Cargo oil pump kapal MT. Patra Tanker 2  
(Sumber : Hasil Observasi)

Pengumpulan data dilakukan dengan observasi langsung dikapal tersebut dan sebagai obyek penelitian adalah *cargo oil pump* (gambar 2). Hal ini dimaksudkan untuk memperoleh data sebanyak-banyaknya tentang rusaknya *cargo oil pump*.

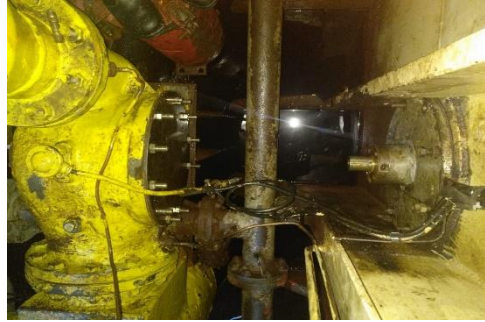
**Gambar 3.** Cargo pump bocor  
(Sumber : Hasil Observasi)

Dari hasil observasi didapatkan bahwa *cargo oil pump* mengalami kebocoran pada saat *discharge cargo pertamax* di Pelabuhan TBBM (Terminal Bahan Bakar Minyak ) Pertamina Pontianak. *Cargo oil pump* mengalami rembesan minyak pertamax dari *shaft* (poros) sebagaimana terlihat pada gambar 3. Disatu sisi berdasarkan data dilapangan, pelaksanaan pengoperasioan system *cargo oil pump* sudah sesuai dengan SOP.

Karena semakin banyaknya ceceran minyak yang menggenang di dalam *cargo pump room*. Mengakibatkan *discharge cargo pertamax* yang berjalan normal menjadi terkendala dan membutuhkan waktu yang lama.

Kualitas dari *mechanical seal* tidak memenuhi standart. Seperti diketahui bahwa kualitas *mechanical seal* sangat penting untuk proses *discharge cargo pertamax* pada *cargo oil pump*. Dengan kualitas *mechanical seal* yang kualitasnya kurang memenuhi standart dapat menyebabkan mempercepat rusaknya atau umur pendek (Maryanti, 2014) dan terjadi kebocoran pada *cargo oil pump* serta dapat menyebabkan tergenangnya *cargo pump room* oleh muatan minyak *pertamax* yang di angkut oleh kapal MT. Patra Tanker 2, rusaknya *mechanical seal cargo oil pump* ini disebabkan oleh:

Kotornya *mechanical seal* di pengaruhi oleh muatan minyak *pertamax* pada kapal yang masuk ke dalam *cargo oil pump*. Karena muatan minyak *pertamax* yang tidak bersih atau terdapat kotoran masuk ke dalam *cargo oil pump*, maka kotoran tersebut akan menempel di sekitar dinding pada *mechanical seal* dan dalam jangka waktu yang agak lama dengan adanya gesekan antara *mechanical seal* dengan *shaft* (poros) tersebut. Yang mengakibatkan terjadinya kebocoran pada dinding seal tersebut, yang akhirnya membuat celah yang lebar antara *mechanical seal* dengan *shaft* (poros).

Kerusakan pada *mechanical seal* disebabkan karena *strainer* atau saringan (Ahmad mustochri, 2021) yang digunakan untuk menyaring muatan minyak yang di hisap oleh *cargo oil pump* tidak memenuhi dengan kriteria atau ukuran lubang pada saringan sebagaimana mestinya. Sehingga muatan minyak *pertamax* yang berada di dalam tangki kapal tanker MT. Patra Tanker 2 membawa kotoran yang mengendap pada dasar tangki muatan kapal.

- c. Setelah *casing cargo oil pump* bersih, lalu pasang kembali komponen-komponen tersebut hingga benar dan tidak ada yang tertinggal.
4. Menetesnya muatan minyak *pertamax* melalui *mechanical seal* dan *shaft*.  
Penanganan terhadap adanya muatan minyak *pertamax* yang menetes pada *mechanical seal* dan *shaft* adalah dengan mengganti *mechanical seal* dengan *spare part* yang ada di *store* penyimpanan. antara *mechanical seal* dengan *shaft* (poros) yang bocor. Hal itu terjadi karena adanya gesekan antara *mechanical seal* yang kotor dengan *shaft* (poros) akan menimbulkan celah yang mengakibatkan rembesan pada *mechanical seal* dan menyebabkan kebocoran pada *cargo oil pump*. Adapun langkah – langkah yang dilakukan untuk menangani kebocoran pada *mechanical seal* dan *shaft*, antara lain sebagai berikut:

- a. Buka atau lepas semua *nut* (mur) yang ada pada *shaft coupling* maupun pada *body* atau *casing cargo oil pump*.
  - b. Ketika semua komponen telah di bongkar satu-persatu, selanjutnya bongkar komponen yang berada di dalam *cargo oil pump*.

- c. Ketika *shaft* dan *impeller* telah selesai di keluarkan dari *casing*, lepas *mechanical seal*, *shaft sleeve ceramic (bushing)*, dan *ball bearing* yang terpasang pada *shaft cargo oil pump*.

- d. Lakukan penggantian komponen-komponen pada *cargo oil pump*, seperti: *mechanical seal*, *shaft sleeve ceramic (bushing)*, *ball bearing*, dan *shaft* (poros) yang telah rusak akibat jam kerja yang berlebihan.

- e. Pasang komponen-komponen sesuai dengan urutan saat pembongkaran atau *overhaul cargo oil pump*, dan pastikan kembali bahwa *ball bearing* di beri *grease* terlebih dahulu sebelum di pasang ke *shaft* (poros) yang baru agar poros tidak mengalami lecet maupun bengkok.
