(Laporan Kasus)

## Tatalaksana Perawatan Diskolorasi Intrinsik Dengan Perawatan Saluran Akar Dan Metode *Walking Bleach*

Bagian Konservasi Gigi, Fakultas Kedokteran Gigi, Universitas Trisakti  
Email : ie\_elline23@yahoo.co.id

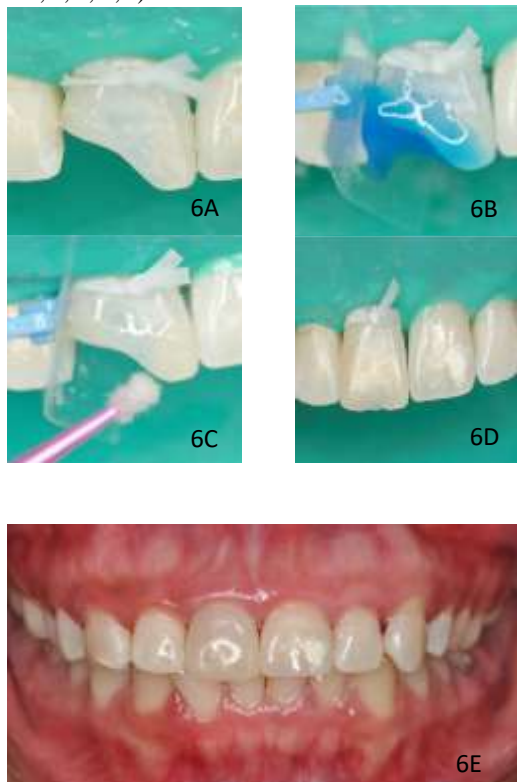
**Gambar 6A.** Short bevel pada cavo surface angle; **B.** Aplikasi etsa (Asam fosfat 37%); **C.** Aplikasi bonding pada kavias gigi 11; **D.** Penempatan resin komposit pada gigi 11; **E.** Gigi 11 setelah dilakukan restorasi resin komposit

Kunjungan keempat dilakukan perbaikan restorasi resin komposit yang diawali dengan pembongkaran restorasi komposit dengan *round diamond bur* dilanjutkan dengan pembuatan *short bevel* pada *cavo surface angle* menggunakan *tapered fissure diamond bur*. Diaplikasikan etsa asam fosfat 37% pada kavitas selama 20 detik, kemudian bilas dengan aquadest. Kavitas

dikeringkan menggunakan semprotan udara ringan. Aplikasi bonding dengan menggunakan *microbrush* pada seluruh kavitas gigi lalu diaktivasi dengan sinar selama 20 detik. Aplikasi resin komposit B2 pada gigi 11 secara *incremental layering* dengan ketebalan kurang lebih 2 mm dan diaktivasi dengan menggunakan *light cure* selama 20 detik. Pemolesan gigi 11 dengan *extra fine bur*, *composite polishing disc*, dan *astro brush*. (Gambar 6A,B,C,D,E)
