## Kajian Korosi Struktur Conveyor B pada Tambang Batubara PT GHI di Kabupaten Tapin, Provinsi Kalimantan Selatan

Prodi Teknik Pertambangan, Fakultas Teknik, Universitas Islam Bandung, Indonesia.

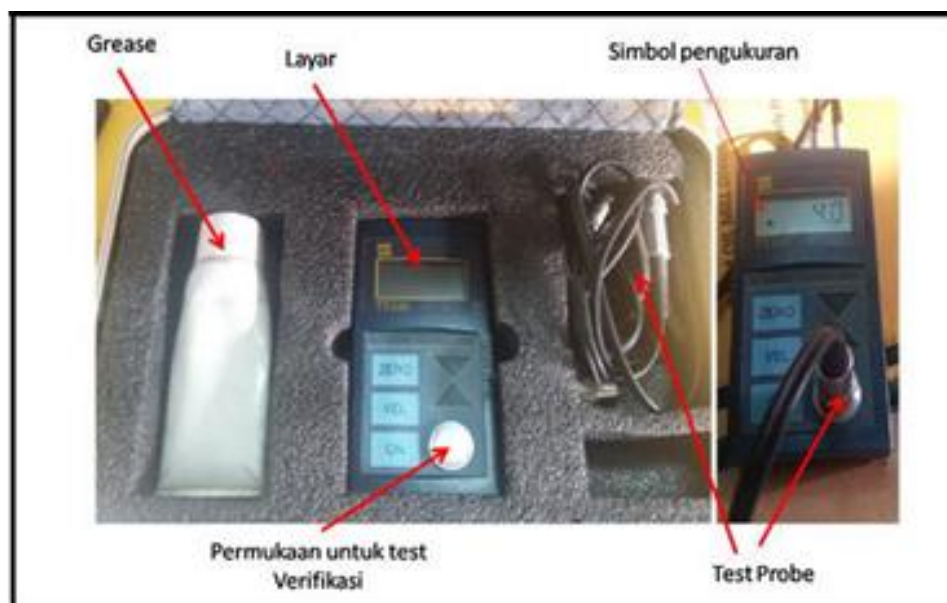
**Gambar 1.** Smart Sensor Ultrasonic Thickness Gauge TT 130

Pengukuran ketebalan struktur conveyor dilakukan dengan menggunakan alat Smart Sensor Ultrasonic Thickness Gauge TT 130 yang bertujuan untuk mengetahui tebal aktual struktur conveyor. Pengukuran tersebut dimaksudkan untuk mengetahui pengurangan ketebalan yang terjadi pada struktur conveyor akibat adanya korosi dengan cara membandingkan tebal nominal dengan tebal aktual yang telah didapatkan.

Berdasarkan hasil pengukuran ketebalan struktur conveyor menggunakan alat Smart Sensor Ultrasonic Thickness Gauge TT 130 di setiap test point akan menghasilkan ketebalan struktur conveyor terendah yang akan menjadi data tebal aktual akan menghasilkan tebal aktual yang dapat dilihat pada Tabel 3.

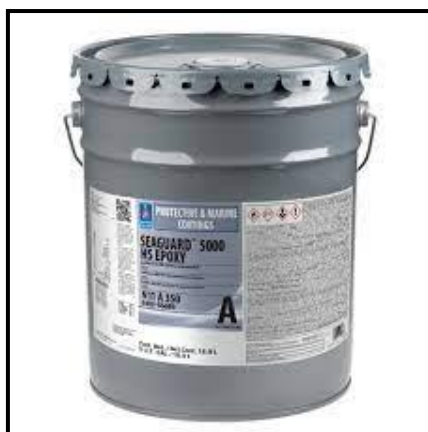
**Gambar 2.** Primer Coating Seaguard 5000

Cat ini berfungsi untuk mencegah karat, meningkatkan daya lekat pada struktur conveyor. Dimana pada penelitian ini primer coating dengan *Seaguard 5000*. Jenis *coating* ini cocok diaplikasikan pada temperatur udara 2,8°C - 43°C dengan nilai kelembaban relatif maksimum 85%. Dapat dilihat pada **Gambar 2**.

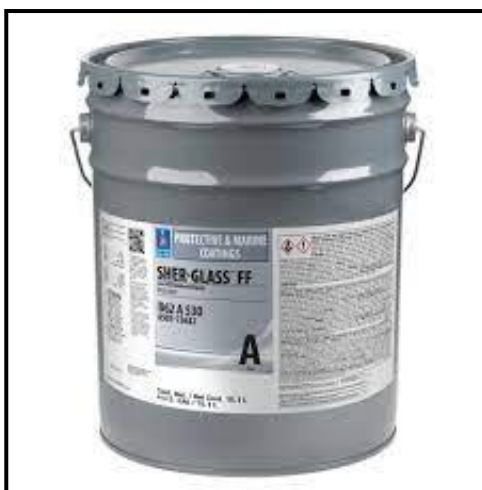
### Gambar 3. Intermediate Coating Sherglass FF

Cat ini berfungsi untuk menciptakan tebal lapisan sesuai dengan yang telah ditetapkan. Dimana pada penelitian ini Intermediate coatingnya *Sherglass FF* Pengeras standar udara dan bahan pada permukaan temperatur udara minimum 13°C dan maksimum 49°C. Dapat dilihat pada **Gambar 3**.

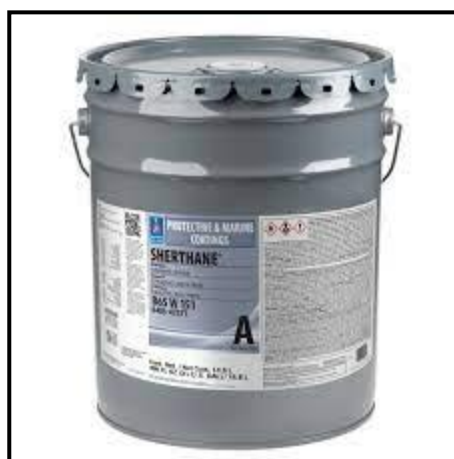
**Gambar 4.** Top Coating Aliphatic Acrylic Modified Polyurethane

Cat ini berfungsi untuk melindungi paling luar yang akan tahan terhadap kondisi lingkungan yang dicontohkan dengan munculnya warna yang estetik pada struktur. Dimana pada penelitian ini Top coatingnya Aliphatic acrylic modified polyurethane. Jenis *coating* ini merupakan modifikasi akrilik alifatik dua komponen dengan VOC rendah yang dirancang khusus untuk melapisi lapisan akhir pada permukaan struktur *conveyor*. Jenis *coating* ini cocok diaplikasikan pada temperatur udara 4,5°C - 49°C dengan nilai kelembaban relatif maksimum 85%. Dapat dilihat pada **Gambar 4**.
