## Seminar Nasional Keinsinyuran (SNIP)

### Analisa pengaruh penerapan precast pada jaringan irigasi D.I way srikaton kab. lampung tengah terhadap kehilangan air

Jaringan irigasi sangat dibutuhkan oleh para petani yang membutuhkan sumber daya yang tersedia (manusia, peralatan, bahan). Untuk menempatkan sumber daya, diperlukan model yang mempengaruhi pelaksanaan pemanfaatan irigasi yang sistematis, sehingga dapat memprediksi jalannya program. D.I. Way Srikaton Kabupaten Lampung Tengah memiliki potensi luas baku sebesar 1.220 ha, dan terdapat 1 (satu) bendung bernama Bendung Way Srikaton yang terletak di Kecamatan Anak Tuha Kabupaten Lampung Tengah dengan cakupan area layanan irigasi termasuk Anak Tuha. D.I. Way Srikaton adalah aliran sungai Way Srikaton. Jaringan Irigasi Utama adalah berstatus Semi Teknis, yang terdiri dari 1 (satu) saluran induk dan 2 saluran sekunder yang langsung memasok air ke bangunan tersier yang ada. Pada tahun anggaran 2021, pekerjaan rehabilitasi jaringan irigasi telah dilakukan di D.I. Way Sri Katon dengan menerapkan Beton Precast. Perubahan bentuk dari saluran eksisting yang ada ke beton pracetak mengakibatkan peningkatan kecepatan aliran air pada jarin

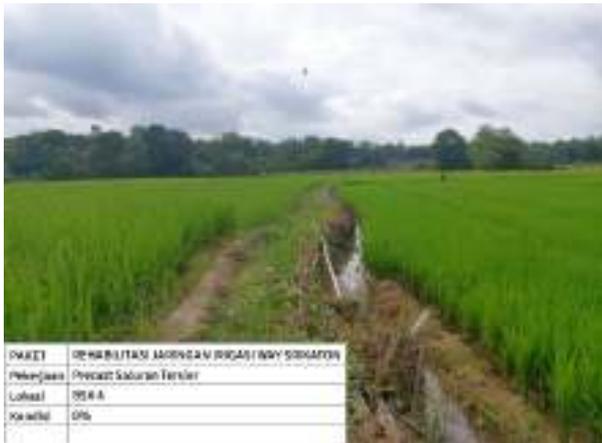
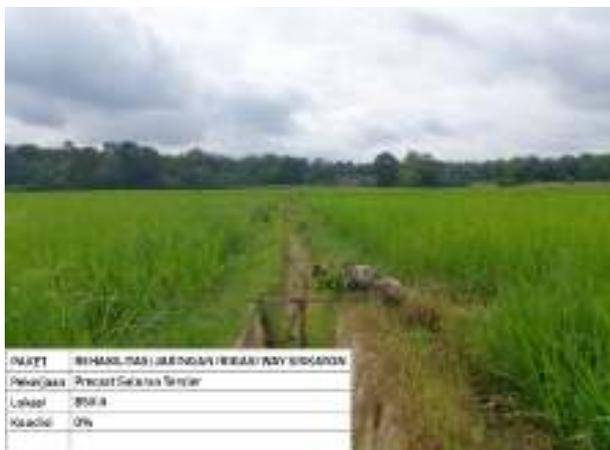
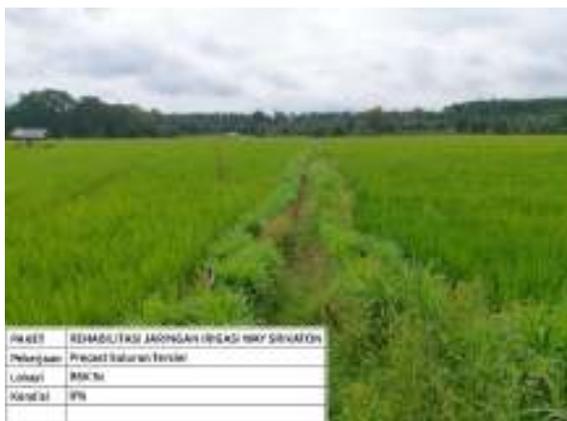
**Gambar 1.** (a), (b) dan (c) Kondisi Eksisting bangunan pada saluran tersier jaringan irigasi D.I. Way Srikaton. Sebagian eksisting merupakan pasangan batu yang telah rusak dan roboh. Ada juga yang masih eksisting tanah

Kerusakan dinding pasangan batu pada saluran irigasi juga bisa menyebabkan banjir di areal sawah sekitar apabila terjadi hujan dan banjir.

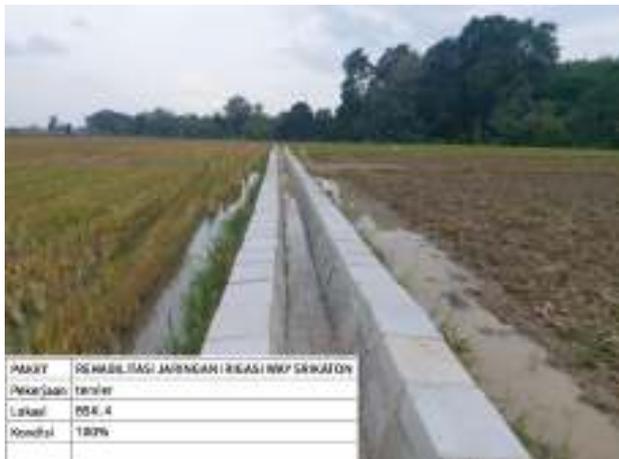
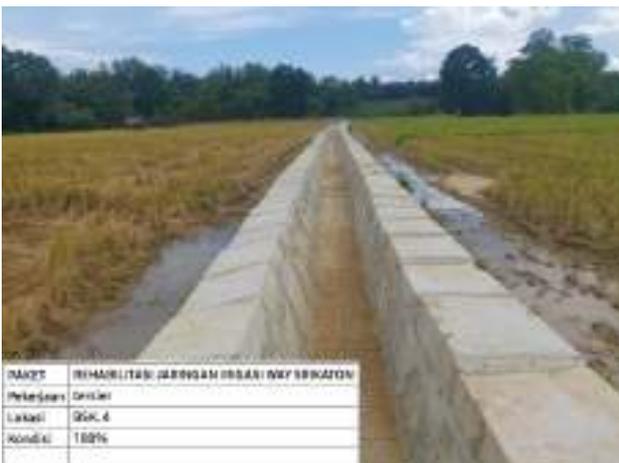
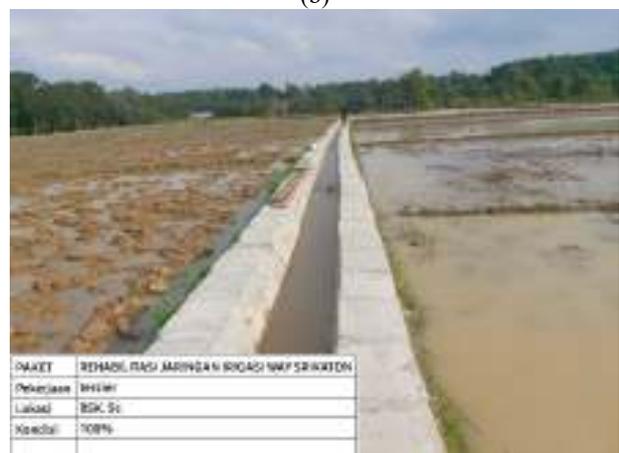
**Gambar 2.** (a), (b) dan (c) Kondisi saluran jaringan irigasi setelah terpasang beton precast. Terlihat lebih rapi dan tidak mengurangi lebar saluran eksisting

Dengan penggunaan beton precast sebagai pengganti pasangan batu sebelumnya membuat aliran air lebih lancar. Dimana faktor-faktor penyebab hilangnya air seperti merembes pada celah dinding dan evaporasi menjadi minim. Sehingga debit aliran air yang masuk pada areal sawah menjadi lebih afisien.
