Community Services Journal (CSJ)

Perencanaan Renovasi Bale Kulkul dan Atap Bale Banjar Kaja Desa Pakraman Panjer, Denpasar

I Gede Surya Darmawan; I Wayan Wirya Sastrawan dan Ni Komang Ayu Agustini

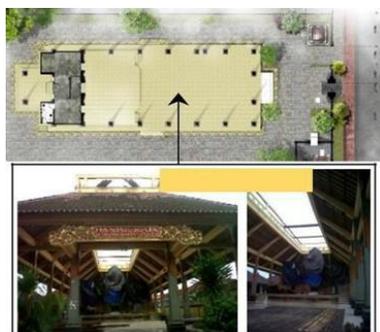
Gambar 1

Kondisi Eksisting Wantilan (Dokumentasi 2017)

Pasca adanya hujan angin yang cukup kencang sekitar Bulan Pebruari lalu, membuat struktur atap Wantilan Banjar Kaja pada bagian atas mengalami kerusakan yang berimbas pada jatuhnya Kap Atap beserta penutup atap dari bahan genteng secara berkelanjutan. Jenis material kayu yang di beberapa bagian sudah lapuk, ukuran balok struktur utama yang tidak sesuai dengan bentang bangunan ditengarai menjadi penyebab utama runtuhnya atap tersebut selain adanya hujan angin yang terus menerus. Akhirnya warga banjar secara inisiatif berbondong-bondong melaksanakan kerja bakti untuk menurunkan sisa-sisa kap atap serta genteng sambil menunggu solusi perbaikan atap baik dari segi jenis material yang tetap harus menghasilkan keharmonisan dengan bentuk atap wantilan dan tema arsitektur tradisional Bali pada Bangunan serta faktor biaya. Pasca gotong-royong tersebut, kondisi Bale Banjar Kaja menjadi nyaris tak beratap pada sisi tengahnya yang membuat hujan maupun sinar matahari langsung mengenai lantai Bale Banjar Kaja. Segala bentuk kegiatan yang dilakukan dalam Bale Banjar pun menjadi terganggu terlebih saat terjadi hujan deras. Kondisi darurat ini tentunya memerlukan perencanaan yang tepat dan cepat agar hal serupa tidak terulang kembali.

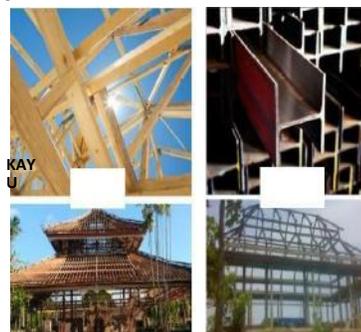
Gambar 2

Kedua alternatif material struktur (Dokumentasi 2017)

Berdasarkan analisa kondisi eksisting melalui pengamatan langsung ke lapangan dan wawancara dengan beberapa pemuka Banjar, didapatkan data permintaan dari warga Banjar Kaja Panjer yang berfokus pada kekuatan struktur, kecepatan waktu pengerjaan, serta tampilan bangunan yang tetap estetik dan selaras dengan penggunaan material eksisting. Sedangkan dari segi RAB, tidak terlalu dipermasalahkan. Oleh karena itu, berdasarkan diskusi dengan tim, maka diperoleh 2 alternatif penggunaan material struktur yaitu material struktur Kayu (Alternatif 1) dan material struktur Baja WF (alternatif 2).

Dalam memutuskan salah satu dari kedua jenis alternatif material struktur tersebut, akan dikaji berdasarkan 4 indikator pemilihan yaitu analisa tampilan/estetika bangunan, kekuatan struktur, kecepatan pengerjaan, dan Rencana Anggaran Biaya.

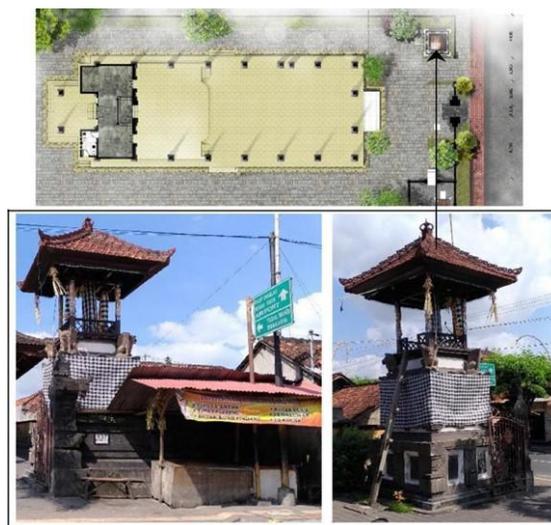
Gambar 5

Kondisi Eksisting Bale Kukul (Dokumentasi 2017)

Selain memikirkan solusi perbaikan atap, melalui wawancara dengan Kelihan Banjar Kaja Panjer juga berencana untuk melaksanakan renovasi Bale Kulkul Banjar. Kondisi Bale Kulkul Banjar yang sudah lapuk di beberapa bagian, serta ketinggian Bale Kulkul yang terlihat pendek, menjadi alasan perlunya renovasi Bale Kulkul ini. Beberapa warga masyarakat juga mengeluhkan tidak mendengar bunyi kulkul banjar saat akan dilaksanakan dimulainya suatu kegiatan yang melibatkan warga Banjar Kaja Panjer. Bale Kulkul sebagai media penyampaian informasi seharusnya bisa didengar oleh seluruh warga Banjar yang tinggal di wilayah Banjar Kaja Panjer ini. Selain itu, kondisi lalu lintas Jl Waturenggong yang sangat padat oleh suara kendaraan juga menjadi penyebab beberapa warga banjar tidak dapat mendengar suara kulkul Banjar.

Kasus kedua yaitu renovasi Bale Kukul, tingkat urgensinya lebih rendah dibandingkan kasus yang pertama. Namun mayoritas warga Banjar Kaja Panjer yang diwakili oleh mitra meminta agar renovasi Bale Kukul ini segera dilakukan karena kondisi Bale Kukul eksisting yang sudah lapuk, kurang estetik dan di beberapa strukturnya sudah rapuh. Selain itu, warga mengeluhkan suara kukul dari Bale Kukul yang kurang jelas terdengar ketika akan diadakannya suatu kegiatan di Banjar, sehingga tim pengabdian kepada masyarakat perlu mengakomodir keluhan tersebut dalam disain.
