## Jejak tsunami 25 Oktober 2010 di Kepulauan Mentawai berdasarkan penelitian kebumihan dan wawancara

### SARI

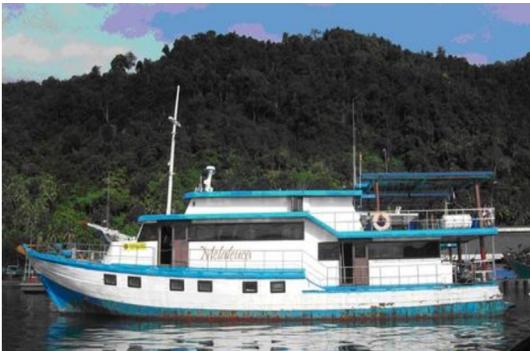
Gambar 3. Kapal Melaleuca yang digunakan selama survei Pasca-Tsunami. Foto: GITST.

Daerah penelitian dapat dicapai dengan menggunakan kapal laut mulai dari Pelabuhan Bungus, Padang hingga ke titik-titik pengamatan yang direncanakan. Perjalanan survei melalui laut menggunakan Kapal Wisata Melaleuca dengan spesifikasi 101 GT, panjang 22 m dengan kapasitas mengangkut 15 orang penumpang (10 orang *scientist* dan 5 orang anak buah kapal) (Gambar 3).

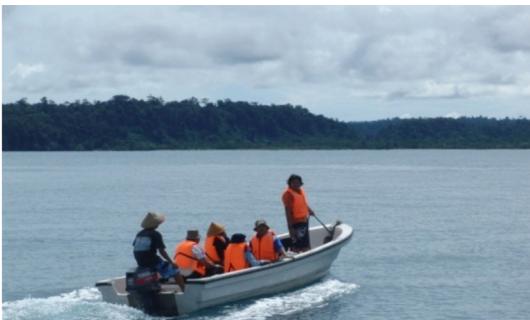
Gambar 4. Motor boat yang terbuat dari viber glass yang digunakan untuk operasional penghubung antara Kapal Survei Melaleuca dan lokasi penelitian di darat. Foto: GITST.

Berdasarkan rute yang dilalui, waktu perjalanan yang diperlukan dari titik keberangkatan hingga titik pengamatan pertama ditempuh selama 12 jam. Untuk menghubungkan antara kapal motor dengan titik penelitian digunakan motor boat berkapasitas 10 orang.

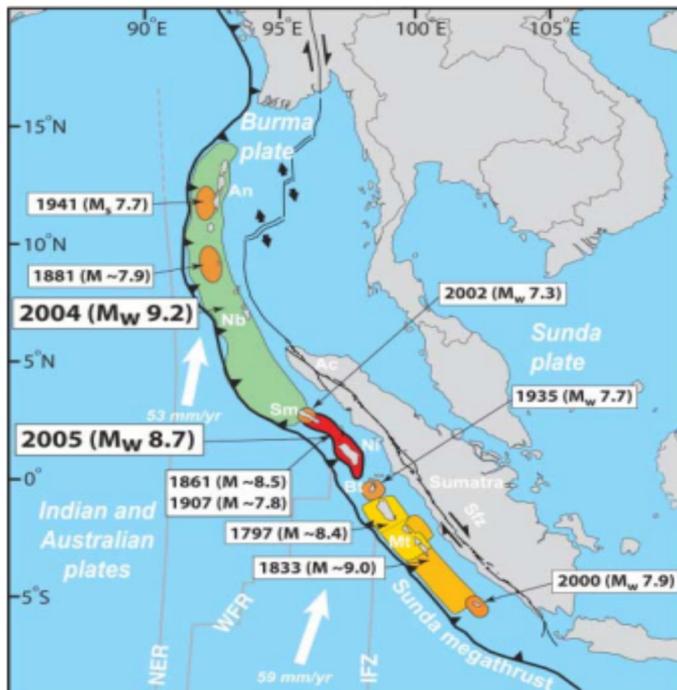
Gambar 6. Sejarah Kegempaan dan Tsunami di Perairan Barat Sumatera (Briggs dr., 2006).

Barat Sumatera antara lain, terjadi pada tahun 1797 (M~8,4); 1833 (M~9,0); 1861 (M~8,5); 1881 (Mw 7,3); 2004 (Mw 9,2); 2005 (Mw 8,7); dan 25 Oktober 2010 (gambar 6).

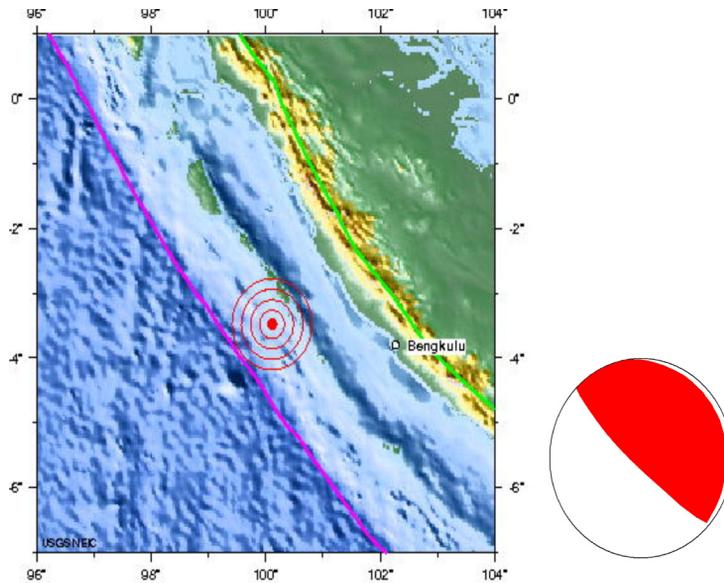
Gambar 7. Solusi mekanisme gempa bumi 25 Oktober 2010 (Harvard CMT Catalog, 2010).

Gempa bumi Kepulauan Mentawai, 25 Oktober 2010, terjadi pukul 09:42:22 WIB, pada koordinat 3.484°LS, 100.114°BT, kedalaman 20,6 km di bawah dasar laut. Berdasarkan solusi mekanisme fokal yang dihitung dari momen tensor oleh Harvard CMT Catalog, gempa bumi ini memiliki mekanisme sesar naik, dengan arah bidang sesar relatif barat-laut-tenggara dengan arah jurus U319° T, dengan kemiringan 7° ke arah timurlaut, dan sudut rake 98°. Momen seismik yang dihasilkan oleh gempa tersebut adalah sebesar 6,66 x 10<sup>27</sup> dyne.cm (Nettles dr., 2010).

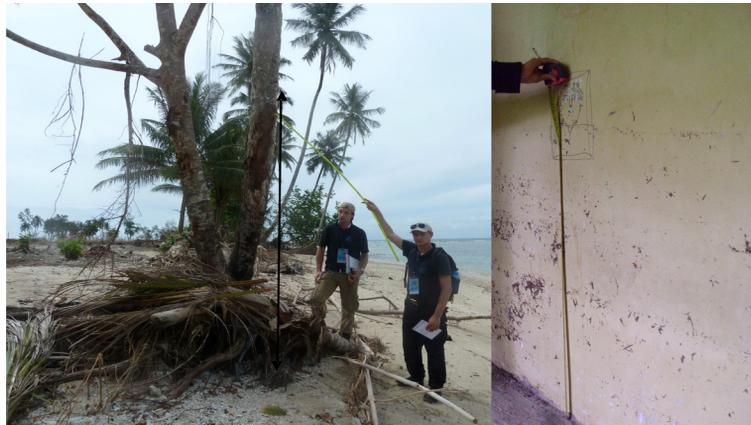
Gambar 11. Indikasi ketinggian genangan (*flow depth*) berupa goresan pada batang pohon, kiri, dan jejak genangan air pada dinding bangunan, kanan.  
Foto: GITST.

Berdasarkan jejak yang ditinggalkan oleh tsunami, diantaranya goresan pada batang pohon dan sisa genangan air pada dinding bangunan,

diperoleh ketinggian genangan tsunami dari permukaan tanah (*flow depth*). Hasil pengukuran ketinggian genangan tersebut, kemudian dikorelasikan dengan duduk tengah muka laut (*mean sea level / msl*) pada saat pengukuran dan nilai *msl* pada saat terjadinya, sehingga diperoleh nilai *run up* sesungguhnya. Nilai kisaran ketinggian *run up* di Pulau

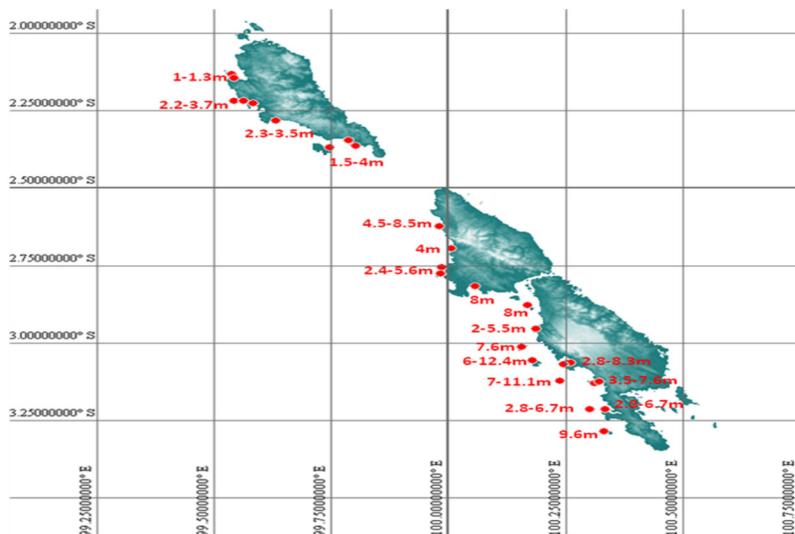
Gambar 12. Data ketinggian *run up* tsunami di Pulau Sipora dan Pagai (GITST, 2010).

Sipora adalah 1 - 4 m, di Pulau Pagai Utara 2,4 - 8 m, dan di Pulau Pagai Selatan 2,5 - 12,4 m (Gambar 12). Ketinggian tsunami *run up* maksimum dijumpai di Pulau Sibigou setinggi 12,4 meter.

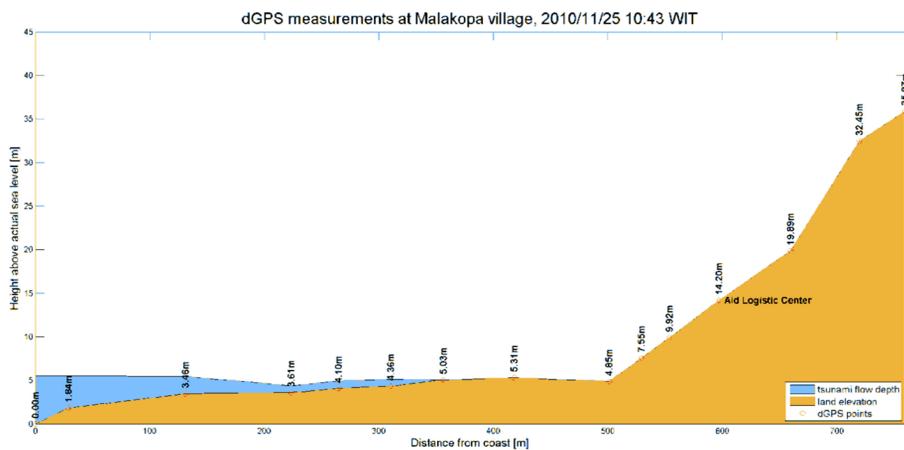
Gambar 13. Penampang lateral topografi daerah Malakopa, pusat logistik berada pada jarak aman jangkauan tsunami. (GITST, 2010).

dari garis pantai dijumpai di Desa Malakopa, Pagai Utara. Berikut ini adalah hasil transek yang dilakukan di Desa Malakopa (Gambar 13), dimana penampang ketinggian topografi di atas permukaan laut memperlihatkan, bahwa lokasi logistik yang dipersiapkan untuk evakuasi masyarakat di desa ini sangat aman dari jangkauan gelombang tsunami, yaitu setinggi 14,2 m di atas duduk tengah muka laut (MSL).

Hasil pengukuran penampang topografi tersebut juga menemukan beberapa lokasi relokasi

pemukiman yang telah disiapkan oleh pemerintah setempat yang ternyata berada di lokasi yang aman dari jangkauan tsunami, seperti yang dijumpai di Dusun Asahan, Desa Bula-sat.

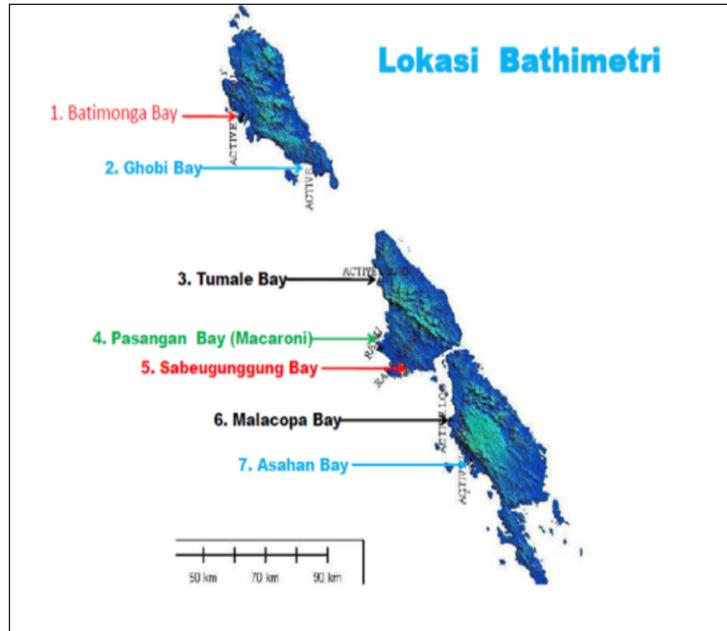
Gambar 14. Lokasi pengukuran kedalaman dasar laut. (GITST,2010).

Berdasarkan hasil pengukuran kedalaman laut (batimetri), yang dilakukan di 7 teluk diperoleh kisaran kedalaman di masing-masing lokasi pengukuran yang ada dalam tabel 1.

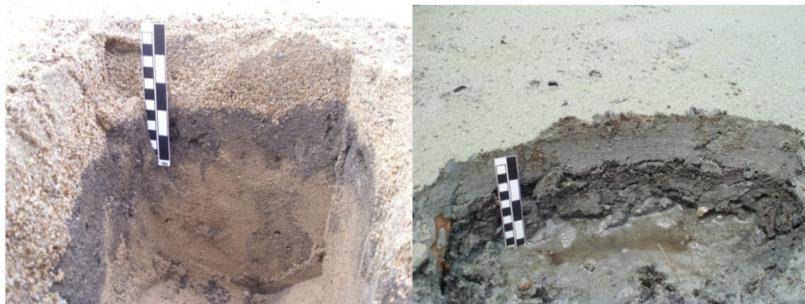
Gambar 16. Endapan tsunami yang dijumpai di Sabeugunggung (kiri) dan Malakopa (kanan). Foto: GITST.

Berdasarkan hasil pengukuran di 20 lokasi pengamatan, ketebalan endapan tsunami berkisar antara 1,5 hingga 12 cm, secara umum tersusun oleh pasir berukuran halus hingga kasar yang terendapkan di atas lingkungan darat, dimana batas antara lapisan endapan tsunami dengan tanah yang mendasarnya adalah bidang erosional. Ketebalan endapan tsunami maksimum di beberapa lokasi ditampilkan pada Tabel 2.

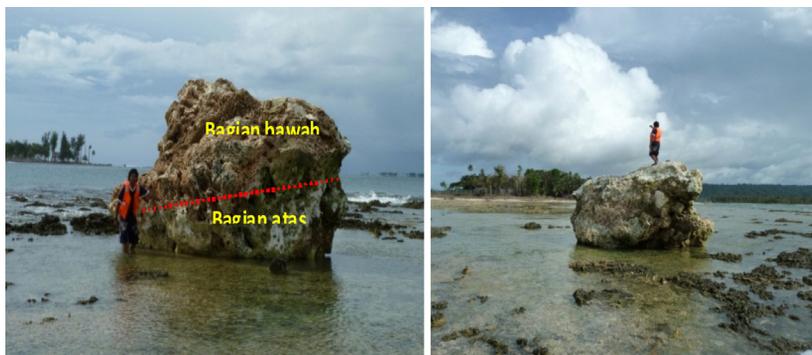
Gambar 17. Terumbu koral yang terangkut dan diendapkan di atau dekat pantai, contoh di Pulau Kasi, Pagai Utara. Foto: GITST.

Di beberapa tempat ditemukan bongkah terumbu koral, dimana bongkah-bongkah paling besar dan berat dijumpai Pulau Kasi (> 80 ton) (Gambar 17). Pada gambar tersebut dapat dilihat bahwa bagian atas dan bawah dari batu gamping terumbu telah terbalik. Berdasarkan bukti-bukti yang terdapat di sekitar batu gamping yang terangkut tersebut ditemukan goresan yang memperlihatkan adanya arah arus yang memindahkan bongkah tersebut dengan arah  $350^\circ$ . Adapun dimensi paling besar yang ditemukan di lokasi ini adalah sebesar  $4 \times 5 \times 4$  m.

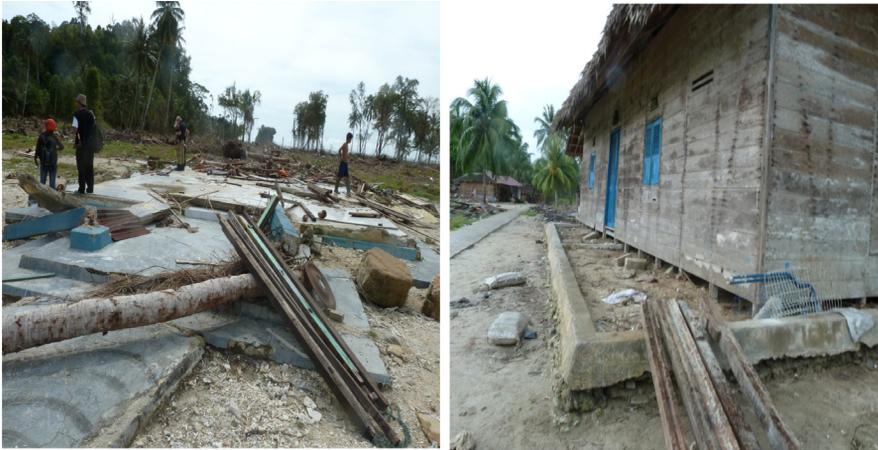
Gambar 19. Kerusakan pemukiman hancur total di Dusun Tumalei, kiri dan kerusakan bangunan pemukiman sebagian, tampak bangunan bergeser dari pondasinya, kanan. Foto: GITST.

Kerusakan yang dialami oleh masyarakat di wilayah bencana, antara lain adalah kerusakan infrastruktur berupa hancurnya pemu-

kiman penduduk baik sebagian maupun hancur secara total. Saat dilakukan survei, sudah terhitung hampir satu bulan setelah kejadian, masyarakat masih tinggal di lokasi-lokasi pengungsian. Mereka khawatir akan terjadi gempa bumi susulan dan akan terjadinya

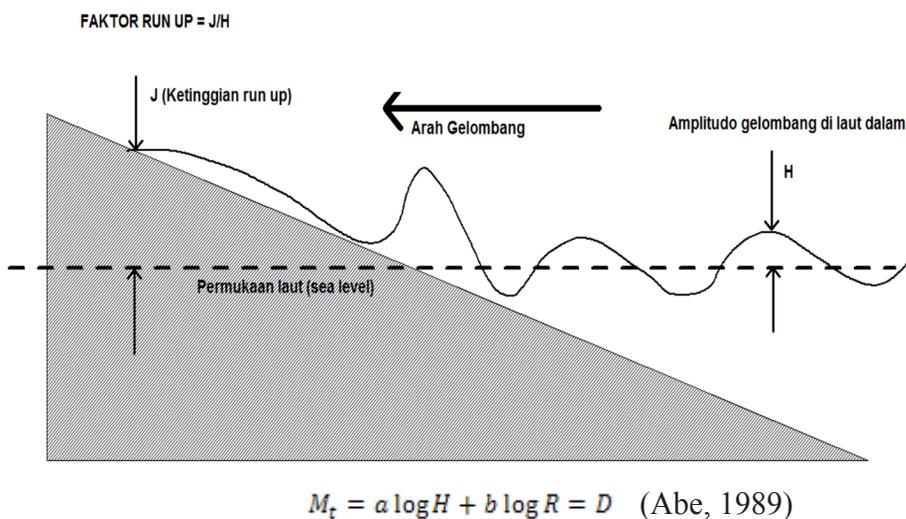
Gambar 21. Persamaan Tsunami earthquake.

Tsunami earthquake dapat diketahui dengan membandingkan magnitudo tsunami  $M_t$  dengan magnitudo gempa bumi (moment magnitude  $M_w$ ). Magnitudo tsunami ( $M_t$ ) adalah angka yang digunakan untuk membandingkan ukuran tsunami yang dihasilkan oleh gempa bumi yang berbeda dan dihitung menggunakan logaritma dari amplitudo maksimum suatu gelombang tsunami yang terekam di stasiun pasang surut yang jauh dari sumber

Dimana  $H$  merupakan amplitudo maksimum di stasiun pasang surut, dan  $R$  adalah jarak stasiun terhadap sumber gempa.
